Brand aan boord van visserschip Johanna Maria

Versie: 1.3, 16 februari 2015

Contactpersoon: Rijk van den Dikkenberg
Titel: Brand aan boord van visserschip Johanna Maria
Datum: 16 februari 2015
Status: definitief
Versie: 1.3
Auteurs: Robert van den Ende, Hans Frentz, Hans Hazebroek, Clemon
Tonnaer, Remco van Werkhoven
Foto's: Regio15.nl
Projectleider: Rijk van den Dikkenberg
Review: Ricardo Weewer
Eindverantwoordelijke: Wim Beckmann

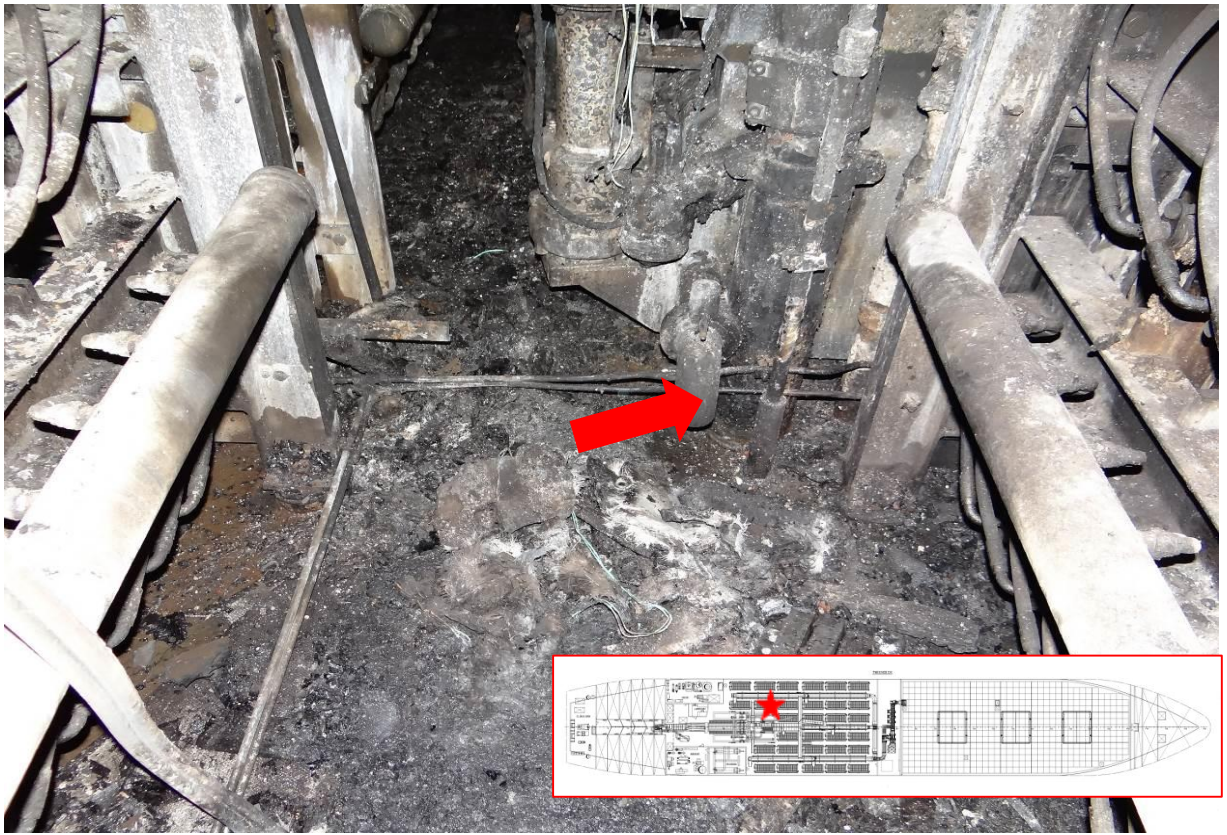
Bij één van de werkzaamheden op het *tweendeck* (tussendeck, niveau -1, zie figuur 1) moet een snijbrander gebruikt worden nabij de visverwerkingslijn. Hier lopen twee leidingen en is een doorvoer naar de machinekamer (*tanktop*, niveau -2). De koelwaterleiding moet verwijderd worden, deze loopt richting de machinekamer. Voorafgaand aan de werkzaamheden worden branddekens neergelegd en blusmiddelen klaargezet. Tijdens de snijwerkzaamheden wordt de brander meerdere keren uitgezet om de voortgang te controleren. De vlam van de brander raakt een aantal malen de hydrauliekleiding, waardoor deze week wordt. Tijdens het verwijderen van restanten van een beugel ontstaat rond kwart voor negen een grote vlam uit een hydrauliekleiding die langs de leidingen loopt. Door deze vlam raakt de lasser gewond aan het gelaat en de armen. Later blijkt een klein scheurtje (4 mm) in de hydrauliekleiding te zijn ontstaan, waardoor de olie onder een druk van 140 bar in een nevel naar buiten spuit. Deze olienevel is waarschijnlijk in contact gekomen met de snijbrander en vervolgens ontvlamd.

Foto 1: Plaats van ontstaan van de brand op het tweendeck, zie ook de inzet

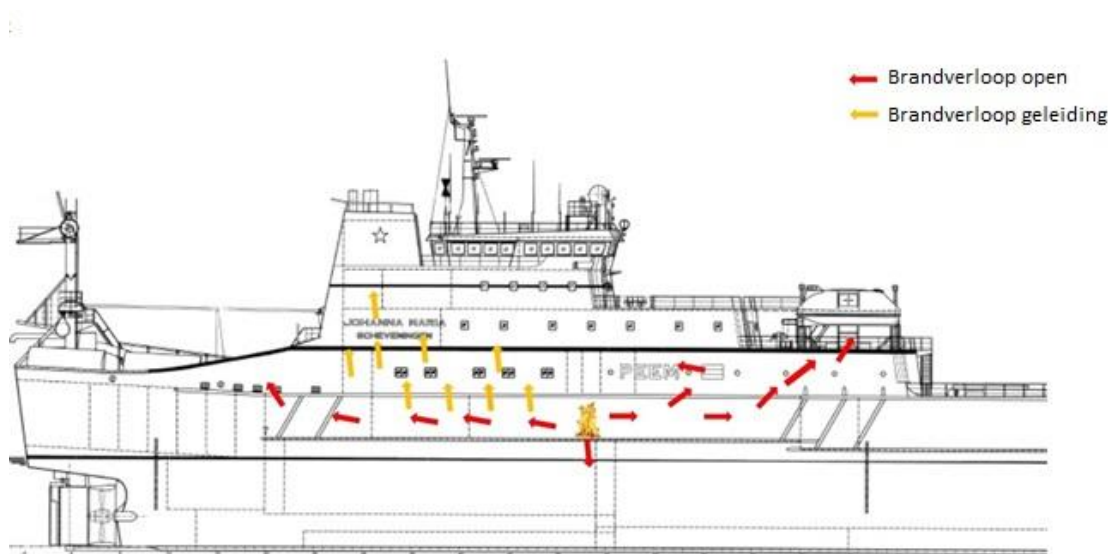
De brand breidt zich echter wel uit naar boven, naar het upperdeck (niveau 0).⁶ Dit gebeurt via een open trap en een transportband. Op het upperdeck raakt een visverwerkingslijn en een werkplaats bij de brand betrokken. Door warmtegeleiding via het staal ontstaat er uiteindelijk ook brand in de recreatieruimte en de mess op het upperdeck. Later verspreidt de brand zich nog naar het boatdeck (+1).⁷ Hier brandt een bemanningskamer, de *laundry* kamer en de technische ruimte van de airco uit. Tegen 18.00 uur vindt er op het boatdeck een flashover plaats en het vuur komt over de gehele breedte naar buiten.⁸ Op het lower bridgedeck ontstaat hierna door warmtegeleiding een brand in de deckstore op het achterdek. In de loop van de avond begint het tij te keren en neemt de brand af, tot er rond 20.30 uur het sein 'brand meester' gegeven kan worden.

Figuur 1: Zijaanzicht van de Johanna Maria, met in het midden de plaats van ontstaan van de brand aangegeven

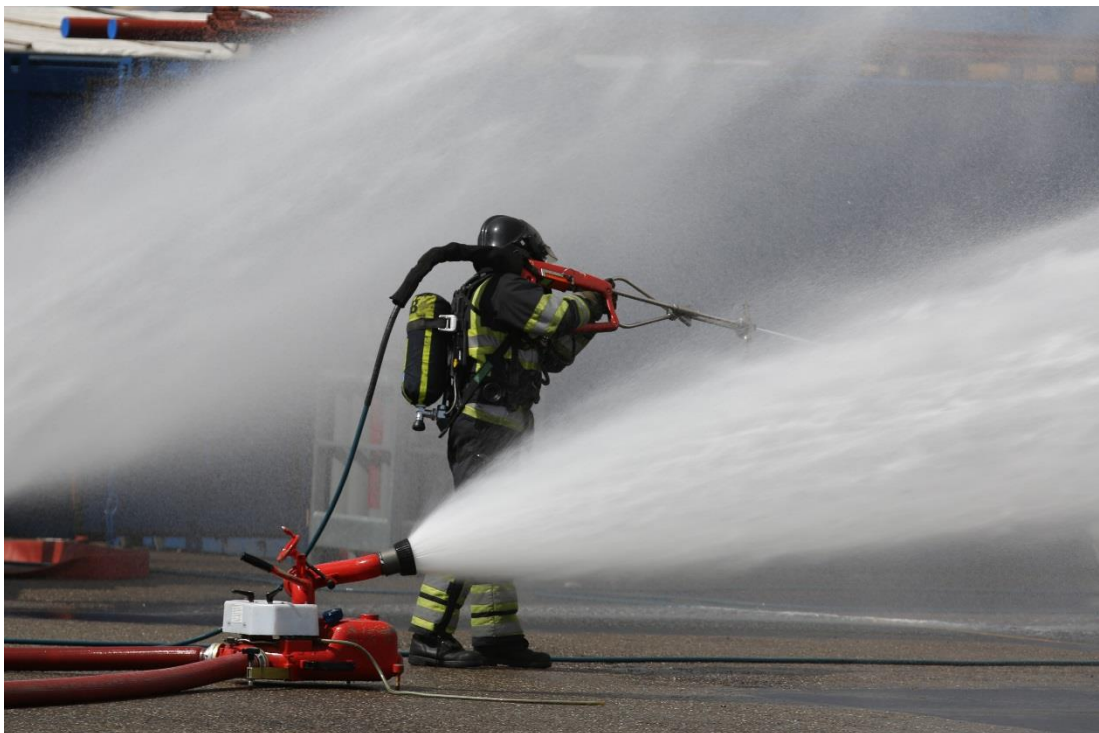
Foto 2: De Cobra-coldcutter tijdens de brandbestrijding.

Cobra-coldcutters hebben bij scheepsbranden het grote voordeel dat zij door vloeren, wanden en plafonds heen ingezet kunnen worden en dus op plekken ingezet kunnen worden waar met gewone lage- of hoge druk moeilijk bij te komen is of waar het te gevaarlijk is. Zodoende kunnen ze hun blussende werking doen, zonder dat de persoon die hem bedient in de brandende ruimte hoeft te zijn. Een ander voordeel aan de Cobra-coldcutter is dat hij het water met 60 liter per minuut in een zeer fijne nevel in de brandende ruimte spuit. Door die fijne nevel heeft het water een maximaal koelend effect.

Daar waar de Cobra-coldcutter rechtstreeks in de brandende ruimte is ingezet, zal deze een effect gehad hebben. Uit het onderzoek is ook gebleken dat de Cobra-coldcutters op plekken zijn ingezet waar ze zeker geen bijdrage hebben geleverd aan het blussen van de brand, bijvoorbeeld daar waar ze vanaf de walzijde zijn ingezet ter hoogte van de (niet brandende en afgesloten) kajuiten. Wat de totale bijdrage is geweest van de Cobra-coldcutters aan het blussen van de brand kan niet gezegd worden, omdat de benodigde informatie hierover ontbreekt. Er is zowel met lage druk als met Cobra-coldcutters geblust. De interviews die gedaan zijn in het kader van het onderzoek hebben niet de benodigde informatie opgeleverd over hoe welke Cobra-cutter op welk moment op welke plek in het schip is ingezet en welk resultaat dit had. Hierbij moet bovendien opgemerkt worden dat de brand naar alle waarschijnlijkheid deels is gedoofd door de gedane blusacties, maar voor een ander deel is gedoofd door het opraken van de brandstof.

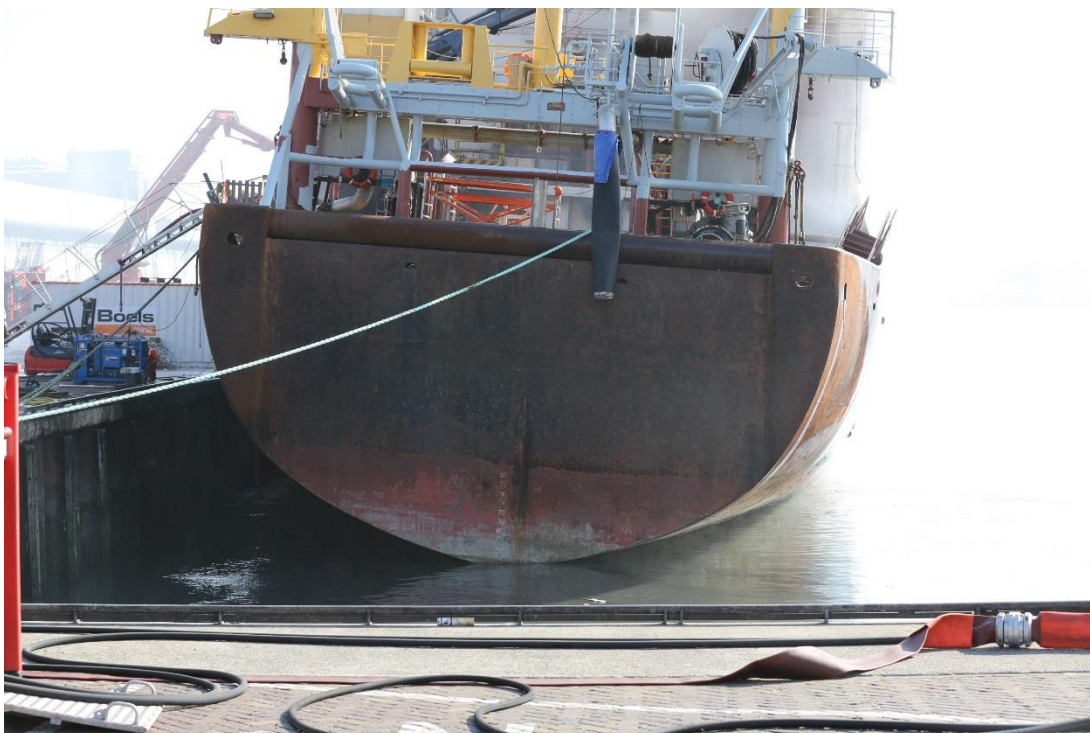
Rond 15.00 uur ligt het schip een onder een hellingshoek van 5 graden richting stuurboordzijde. Op basis van informatie over het schip wordt ervan uitgegaan dat het schip bij een hellingshoek van 10 graden of meer instabiel wordt en een grote kans op kapseizen heeft.

Foto 3: Het overhellen van de Johanna Maria

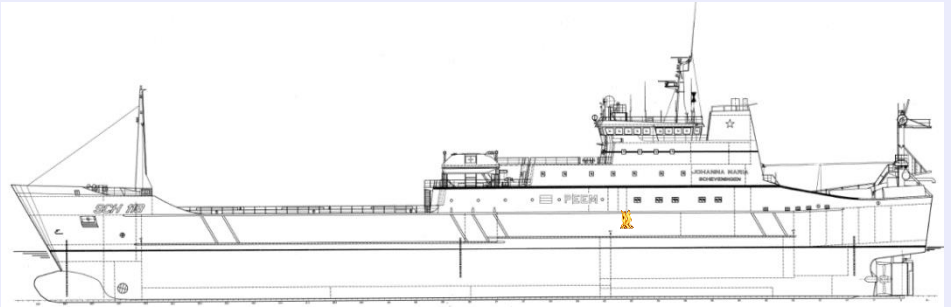
Aan boord van de Johanna Maria (SCH118), liggend aan de kade van de 1^e Binnenhaven in Scheveningen, ontstaat brand. De brand begint op het tweendeck (tussendeck), tijdens werkzaamheden aan een aantal leidingen aldaar.

Tekening van het schip met locatie ontstaan van brand Tweendeck

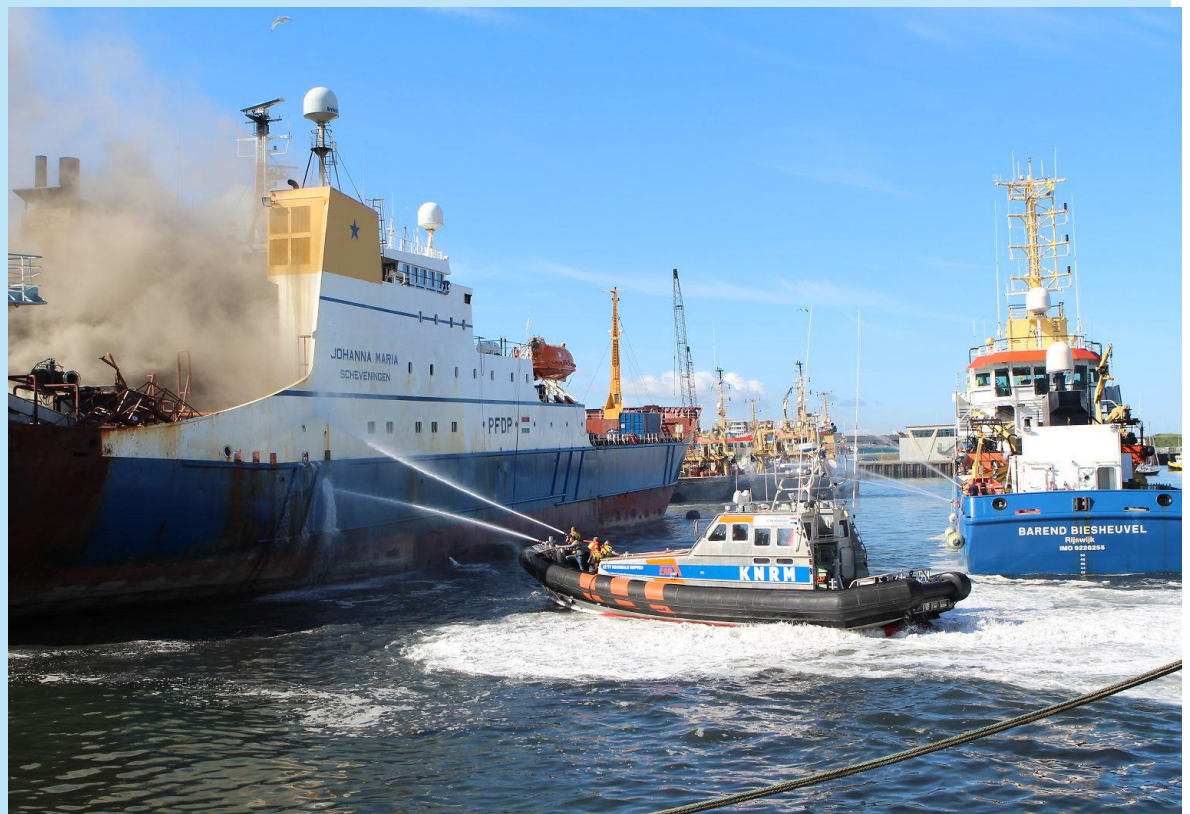
Begin van de boundary cooling door KNRM en Kustwacht, foto gemaakt om 09:33 uur

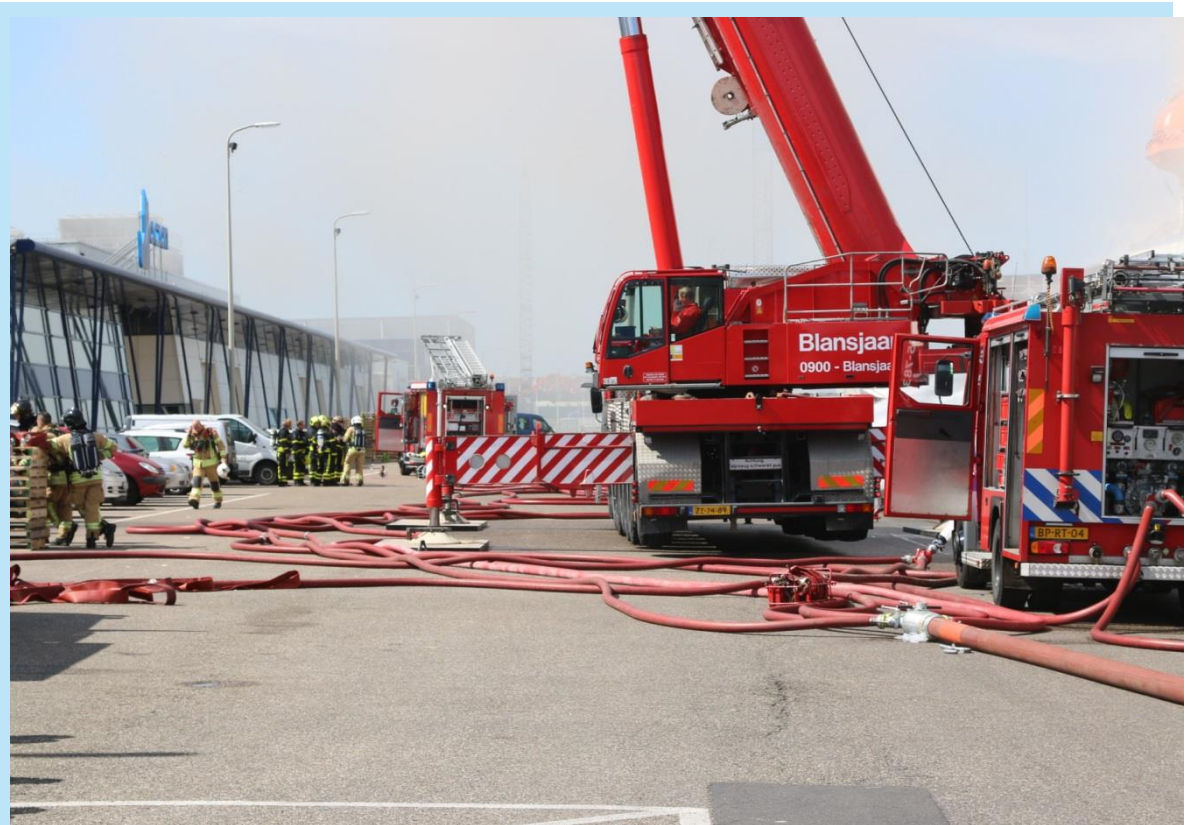
Kraan van Blansjaar bezig met spullen van dek te halen en later luiken te sluiten foto rond 10:30 uur
