# Brand in De Notenhout

Opdrachtgever: Brandweeracademie en Veiligheidsregio Gelderland-Zuid  
Contactpersoon: P.J.M. Kramer MCDm  
Titel: Brand in De Notenhout  
Datum: 22 september 2015  
Status: Definitief  
Versie: 1.1  
Projectteam: K. Dangermond MSc MA (BA), Ing. R. van den Dikkenberg MCDm (BA), H. Frentz (BA), ing. R. Hagen MPA (BA), dr. ing. M. Kobes (BA), P.J.M. Kramer MCDm (VRGZ), R. Stoks (VRGZ), drs. C. Tonnaer (BA), ing. J. Weges (BA), H. van der Werff (VRGZ), L. de Witte (BA), J. Zeijl (VRGZ)  
Projectleider: Drs. C. Tonnaer (BA)  
Review: Dr. ir. R. Weewer (BA)  
R.A.L.J. Paaps MSc (VRGZ)  
Eindverantwoordelijk: W. Beckmann MEd (BA)  
D. van Zanten MCDm (VRGZ)

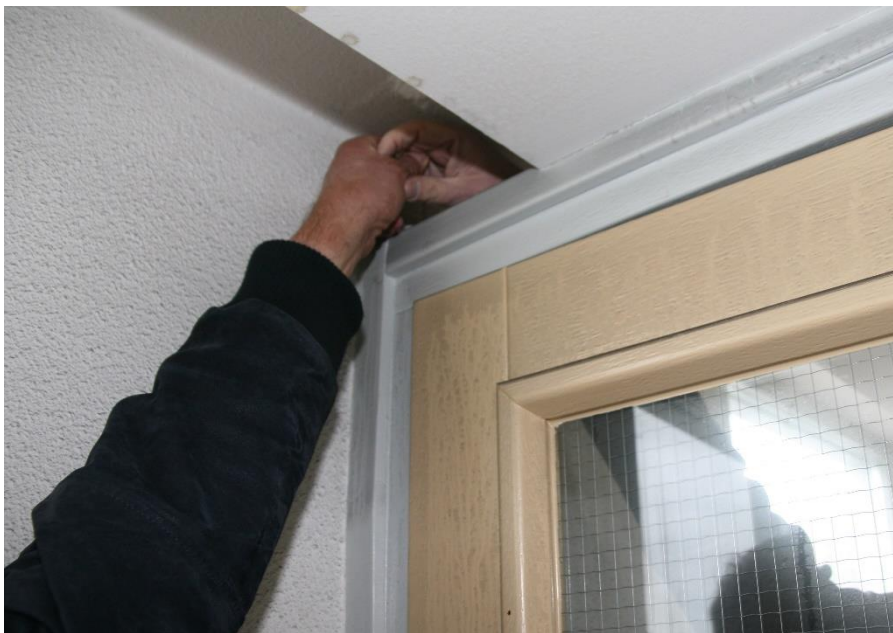
**Figuur 4: opening boven rookwerende deur galerij**

- > kieren en naden in de brand- en rookwerende scheidingen (horizontaal en verticaal)
- > openingen boven de rookwerende deuren (zie figuur 4 in paragraaf 2.3.2)
- > (permanent) openstaande of tijdens het vluchten geopende deuren in de brand- en rookwerende scheidingen
- > de ventilatieroosters en -kanalen.

De galerijen zijn aan de lange zijde van het flatgebouw op enkele plaatsen voorzien van klapdeuren, die volgens de tekening bij de vergunning bedoeld zijn als rookwerende scheiding. Deze rookwerende deuren functioneren tijdens de brand slechts ten dele als barrière tegen de rook. De deuren zijn zelfsluitend, maar kennen wel een 'vastzetinrichting'. Ze blijven namelijk openstaan wanneer ze in een hoek van 90 graden of meer geopend worden. In de gevallen dat deze deuren dicht zitten, is er in het andere deel van de galerij inderdaad aanmerkelijk minder rook. Toch is er nog rook langs deze deuren gepasseerd. Dit is te zien aan de roetsporen bij de deuren en op de lampen en vensterbanken van de galerij. Sommige deuren zijn aan de bovenkant open, waardoor er rook deze scheiding kon passeren, ook wanneer de deur gesloten is (figuur 4).

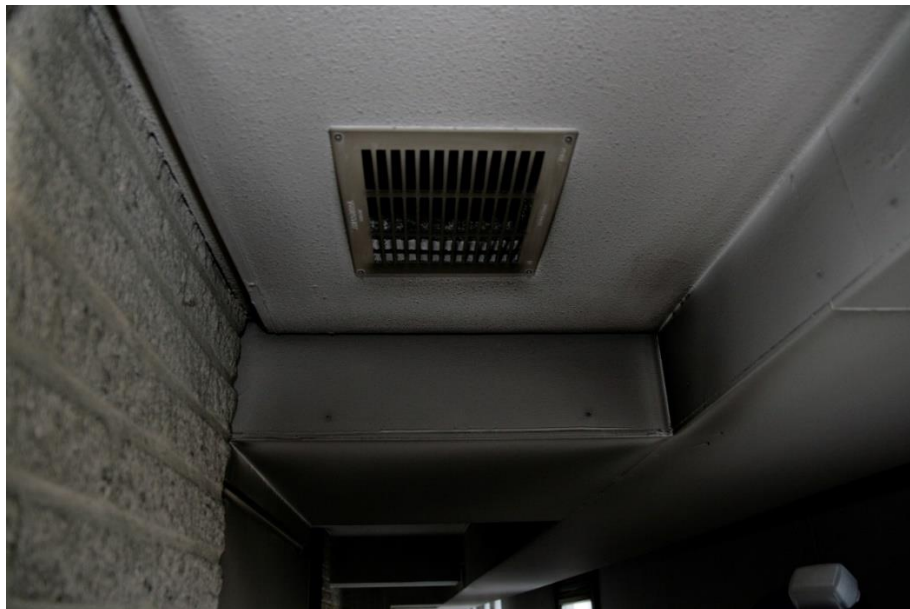
**Figuur 5: ventilatierooster galerij**

Ook via ventilatiekanalen staan de galerijen in verbinding met de buitenlucht (zie figuur 5). Tussen de panelen aan de gevel zitten ventilatieopeningen en in de galerijen zijn ventilatieroosters aanwezig. Het is aannemelijk dat door de winddruk een deel van de rook via deze ventilatiekanalen de galerijen op komt. Wat het relatieve aandeel van de ventilatiekanalen is ten opzichte van de totale rookverspreiding, is niet goed aan te geven.

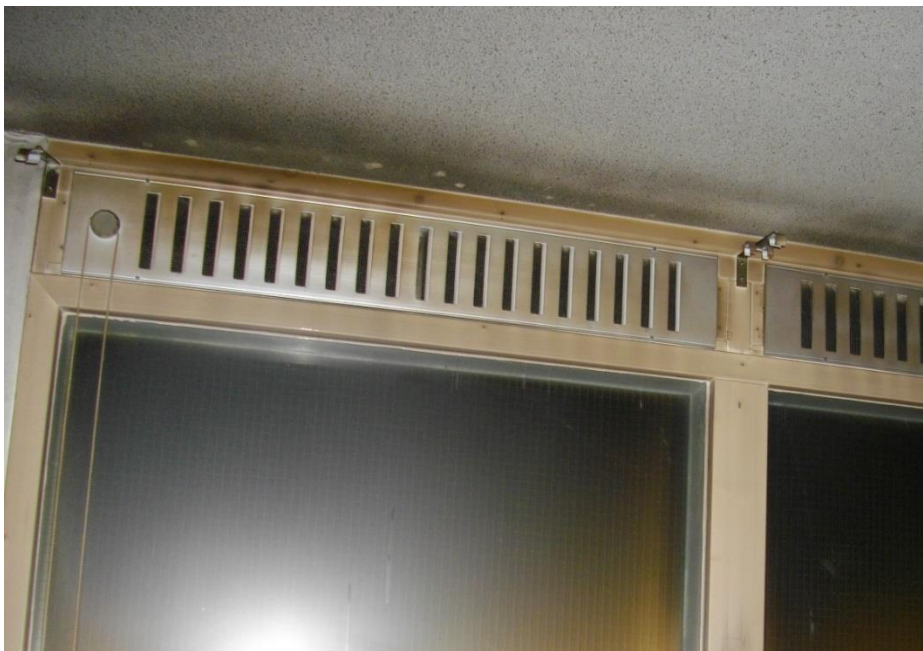
**Figuur 6: ventilatieroosters appartement**

Uit de roetsporen in de appartementen blijkt dat tijdens de brand rook door de mechanische ventilatie de appartementen ingezogen wordt (zie figuur 6). Dit effect wordt versterkt door de winddruk die dan op de gevel (galerijzijde) staat (waar de ingang van de ventilatie zit).

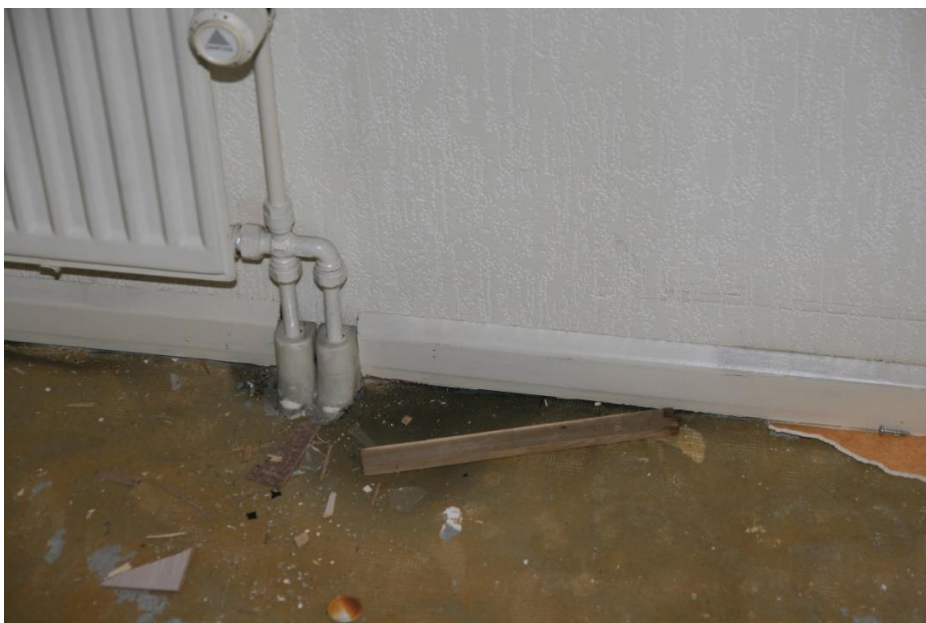
**Figuur 8: roetsporen kieren en naden**

Ook tussen de galerijen en de appartementen zijn kieren en naden aanwezig die rook hebben doorgelaten. Een voorbeeld hiervan is te zien in figuur 8.
