Brand in een energieopslagsysteem te Helmond: lessen op het gebied van incidentbestrijding

Datum 28 november 2024

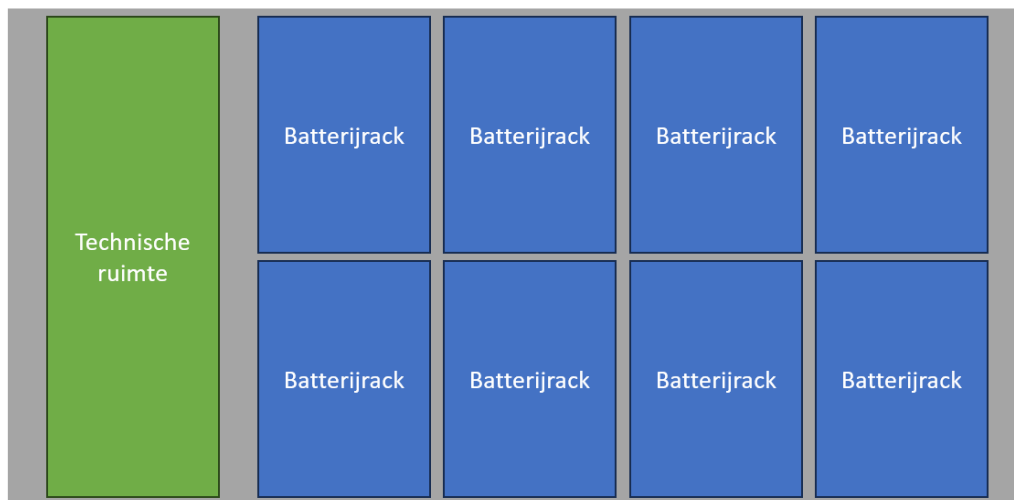
Figuur 1.2 Schematische weergave van het EOS

Het EOS had het formaat van een 20 voet zeecontainer en was zo geconstrueerd dat aan beide zijden acht racks met batterijen stonden, verdeeld over twee lagen van vier racks (2 hoog, 4 breed). In totaal bestond het EOS daarmee uit 16 batterijracks, en bevatte 2.320 kWh aan lithium-ion batterijen met LFP-batterijchemie. Daarnaast beschikte het EOS over een technische ruimte voor onder meer de omvormers en de meet- en regeltechniek. Dit is

Het EOS was uitgerust met een aerosol brandbeheersinstallatie van het merk Stat-X. Een brandbeheersinstallatie zorgt na activatie voor onderdrukking van de brand. In elk van de racks bevond zich één aerosolinstallatie. Onbekend is of deze zijn afgegaan, en zo ja, hoe ze gefunctioneerd hebben. Eerder onderzoek laat zien dat de blussende werking van aerosol blusmiddelen bij branden in lithium-ion batterijen in het algemeen beperkt is (NIPV, 2022).

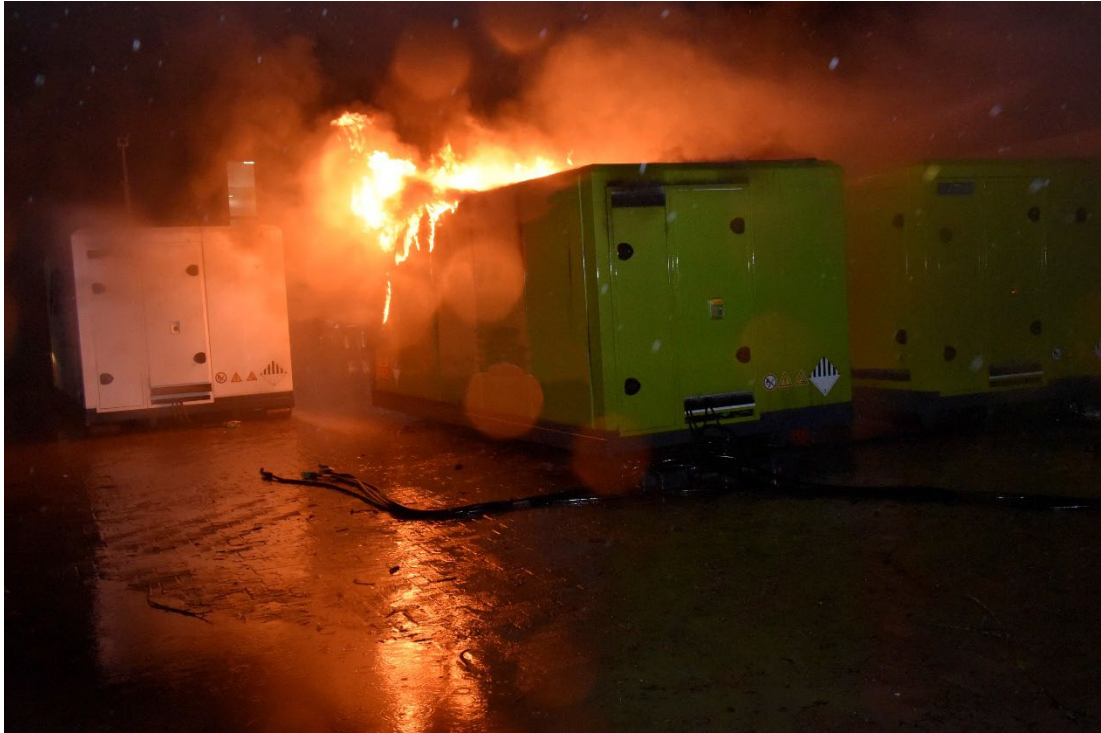
Figuur 2.2 Beeld van de brand omstreeks 17:22

Op het moment van melding waren reeds vlammen en rook vanaf een afstand van ten minste 200 meter zichtbaar. Dit betekent dat de brand zich op dat moment al enige tijd had kunnen ontwikkelen. Het exacte tijdstip van ontstaan van de brand is onbekend gebleven, maar dit zal voor 16:37 zijn. Bij aankomst trof de eerste TS de container aan waar de vlammen reeds uit sloegen, zoals te zien is in Figuur 2.2. Daarbij waren duidelijk fakkels te zien vanuit de batterijcellen, zie Figuur 2.3.

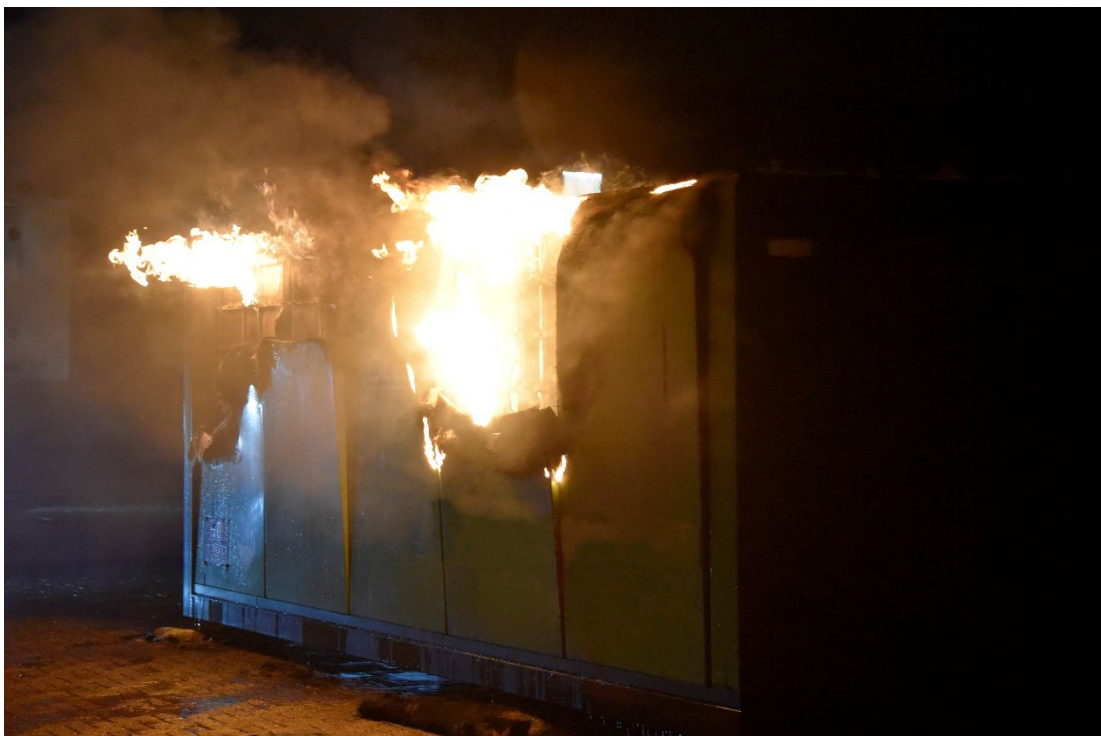
Figuur 2.3 Zichtbare fakkels

De brand in het EOS is door nog onbekende oorzaak ontstaan. Ook de exacte ontstaanslocatie is bij ons onbekend. De brand heeft zich vanaf de ontstaanslocatie uitgebreid naar andere delen van het EOS. De polyester panelen aan de zijkanten en op het dak hebben een bijdrage geleverd aan het brandvermogen en zorgden voor een deel van de zichtbare vuurverschijnselen.

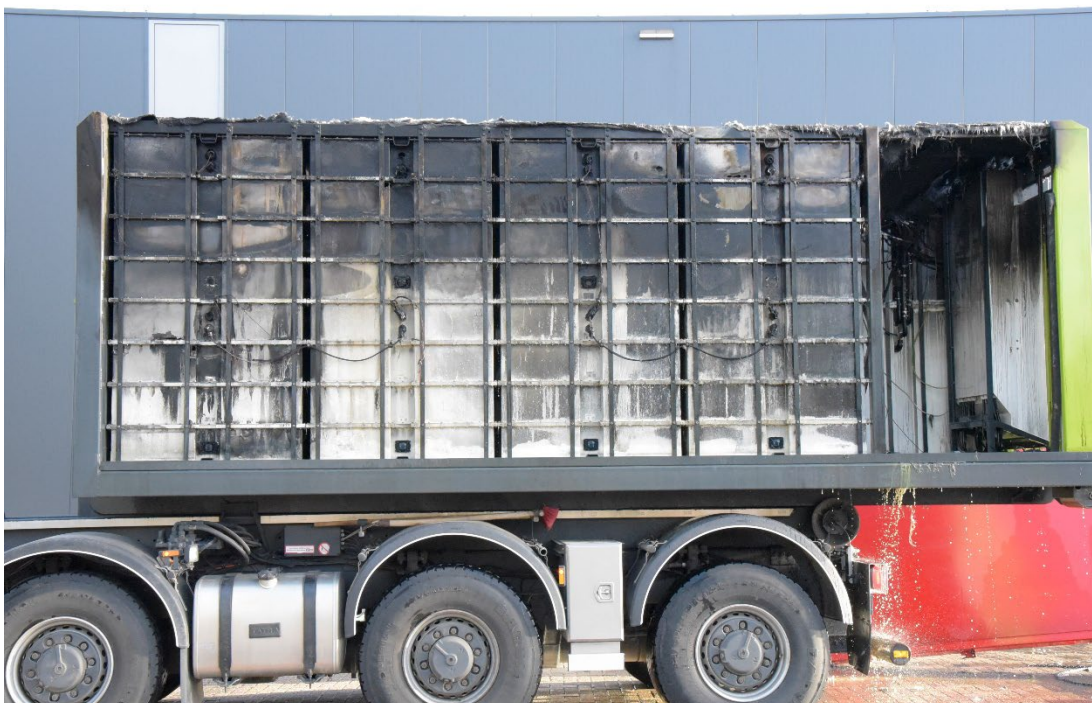
Figuur 2.4 Brandschade dag na de brand

Uiteindelijk is bij de brand een beperkt een deel van de batterijen betrokken geraakt: met name de boven gelegen racks. Dit betekent dat dat maar een beperkt deel van de lithium-ion batterijen gebrand heeft. Op Figuur 2.4 die is genomen op 26 december, is te zien dat de brandschade zich voornamelijk in het bovenste deel van het EOS bevindt. De onderste batterijracks hebben nagenoeg geen schade.

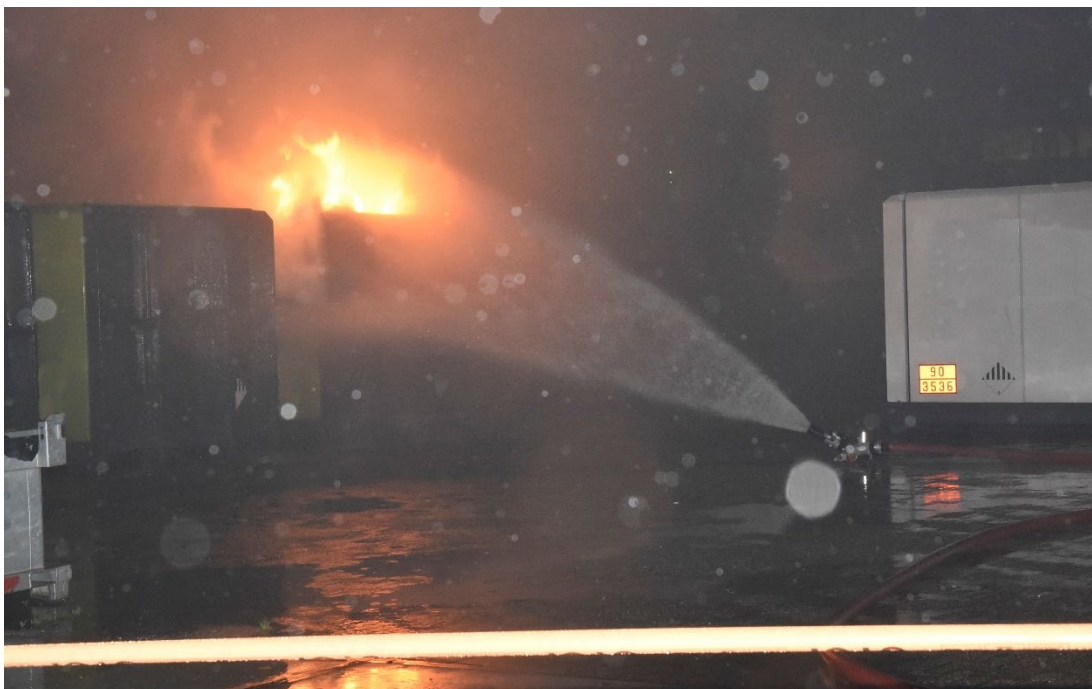
Figuur 4.2 Afscherming gedurende de eerste fase

Al snel komen de eenheden erachter dat het gaat om een brand in een container gevuld met batterijen, een mobiel EOS in dit geval. De op het EOS aanwezige bestickering heeft in grote mate bijgedragen aan deze vaststelling. Op basis van de steekvlammen uit het EOS zien de eenheden dat er sprake was van een thermal runaway in de batterij. De eerste inzet van de brandweer is daarom defensief van aard en richt zich op het voorkomen van uitbreiding naar de drie naastgelegen EOS'en. Hiervoor worden in eerste instantie stralen water ingezet om de andere EOS'en af te schermen, zoals weergegeven in Figuur 4.2. De keuze voor het defensieve optreden is mede gevoed door de op dat moment beperkte hoeveelheid beschikbaar water.

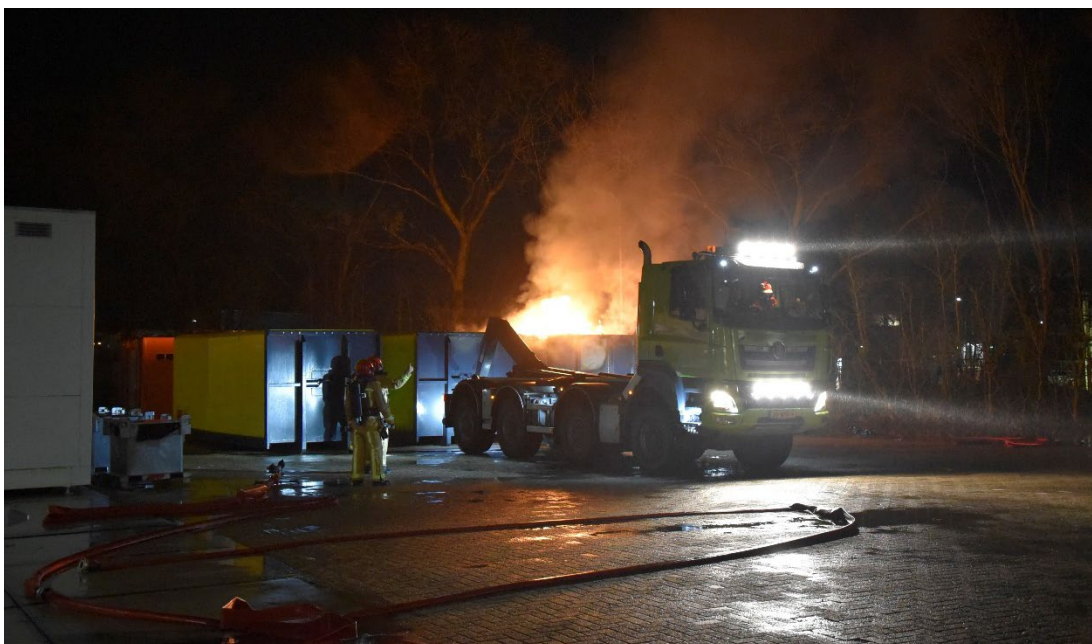
Figuur 4.3 Verplaatsen andere EOS'en

In overleg met technici van het bedrijf wordt besloten de drie niet-brandende EOS'en af te schakelen van het stroomnet. Hiervoor koppelt het bedrijf de eenheden centraal af van het net en verwijdert de brandweer fysiek stekkers uit de drie EOS'en, nadat ze met behulp van de door het bedrijf ter beschikking gestelde sleutels in de technische ruimtes van het EOS kon komen. Het bedrijf geeft aan, op basis van eigen gegevens, dat het brandende EOS reeds is afgeschakeld. Vervolgens wordt geprobeerd met een haakarmvoertuig van de brandweer, aanwezig met een watertank, de drie andere EOS'en te verplaatsen. Het lukt om één EOS weg te schuiven. De andere twee EOS'en, elk wegend circa 30 ton, blijken te zwaar om met een haakarmvoertuig van de brandweer te liften of te verschuiven.

voertuig wel om de drie andere containers te verplaatsen, zodat brandoverslag niet meer kan plaatsvinden. Het verplaatsen van de EOS'en is weergegeven in Figuur 4.3.

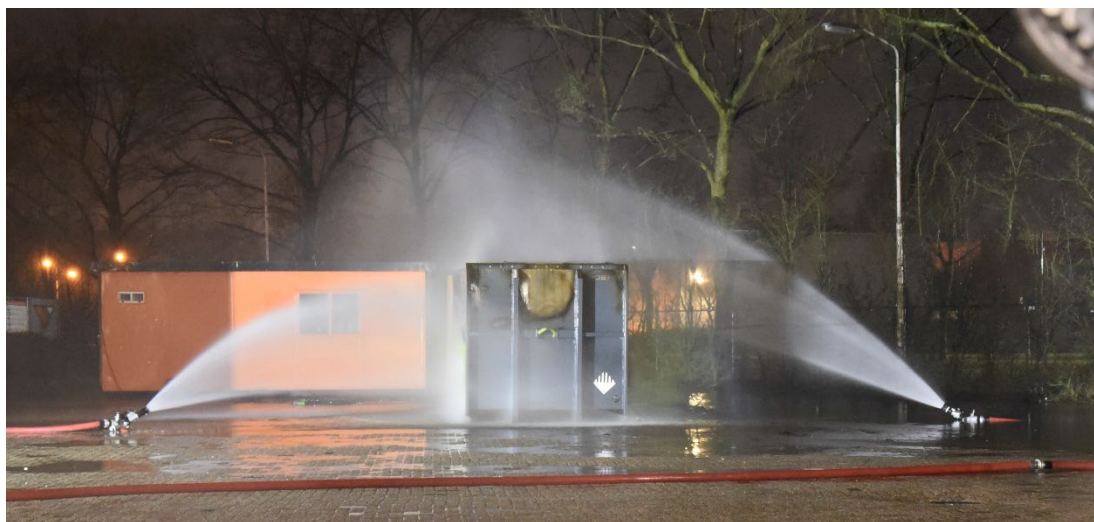
Figuur 4.4 Beeld gedurende de koeling

Tijdens deze fase werd de koeling middels straatwaterkannonen voortgezet. Toen het koelen met water even werd gestopt, liep de temperatuur snel op. De warmtebeeldcamera toonde hotspots en al snel kwamen er weer vlammen uit de container. De situatie op dat moment is weergegeven in Figuur 4.4.

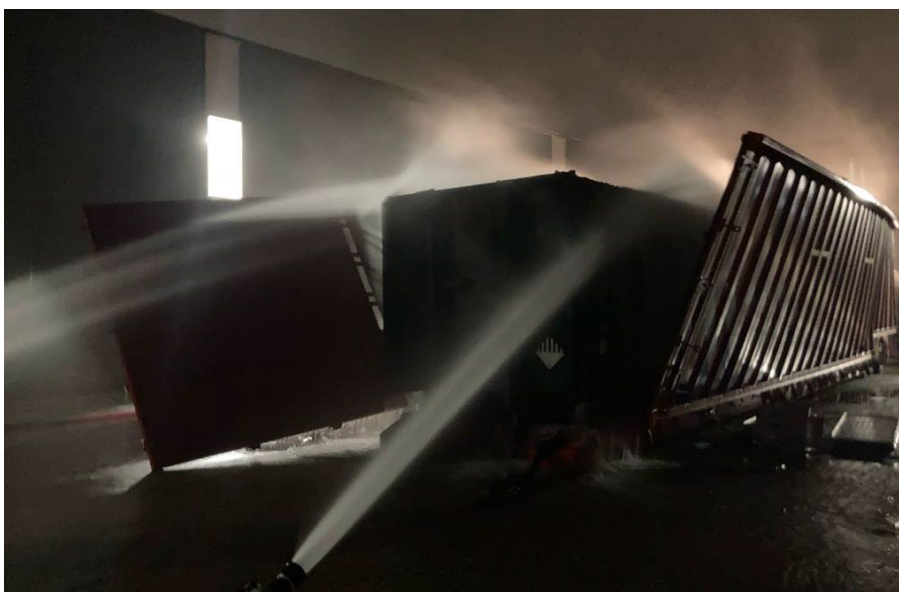
Figuur 4.5 Continue koeling in de opengebarsten container

Circa 23:30 staat het EOS daadwerkelijk in de dompelcontainer die wordt gevuld met water. Rond 23:50 wordt daarop het sein 'brand meester' gegeven. Omstreeks 00:45 de volgende dag, 26 december, als de dompelcontainer bijna helemaal is gevuld, barst deze door nog onbekende oorzaak open en loopt het water naar buiten. Deze gebeurtenis wordt ervaren als een kantelpunt in het incident. Er wordt besloten de nog aanwezige eenheden naar huis te sturen. Een TS en een watertransporteenheid komen vervolgens ter plaatse om de naar huis gestuurde eenheden af te lossen en gedurende de nacht het EOS te blijven koelen met straatwaterkannonnen. Dit is weergegeven in Figuur 4.5
