Brand in een monument: casus hotel De Draak

versie 2.0, 10 februari 2014

Instituut Fysieke Veiligheid
Postbus 7010
6801 HA Arnhem

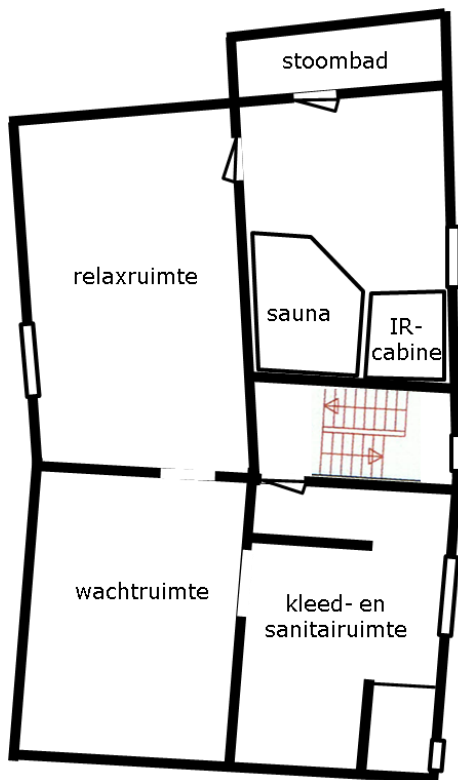
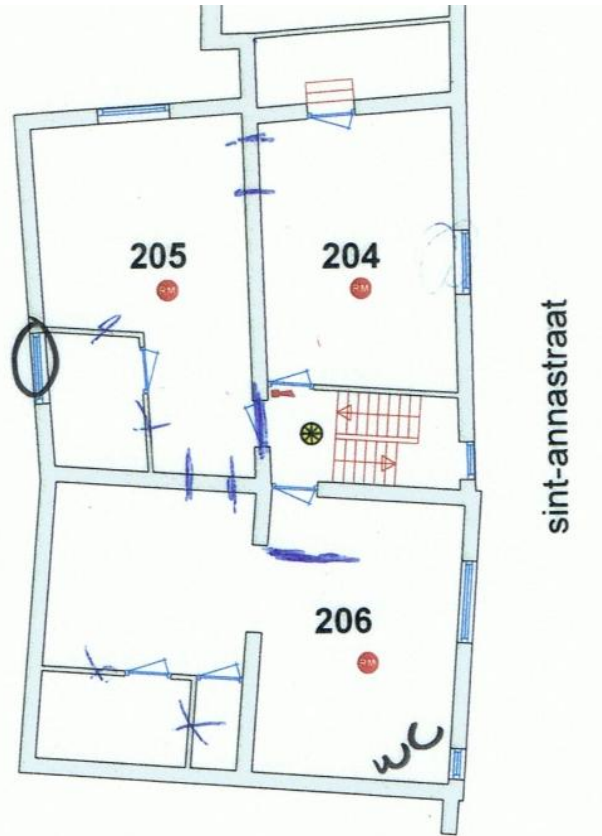
Afbeelding 2: Spa-wellness op tussenverdieping

Om 19.38 uur komt de telefonische brandmelding binnen bij de alarmcentrale van de brandweer. Om 19:40 uur (drie minuten na ontdekking) komt de brandweer ter plaatse met een tankautospuiter (TS) en een hoogwerker (HW). Om 19.56 uur meldt de eerste bevelvoerder aan de meldkamer dat het erg heet is en dat het niet lukt om de brand te traceren. Tegelijkertijd wordt 'middelbrand' gegeven en direct daarna komt ook de OVD (en een extra TS) ter plaatse. Korte tijd later wordt er verder opgeschaald (om 20.06 uur tot 'grote brand'). De OVD constateert bij zijn verkenning dat er dichte witte rook uit verschillende ventilatieopeningen van het pand komt.² Om 20.22 uur schaaft hij verder op tot 'zeer grote brand'. De OVD besluit om zich met zijn eenheden uitsluitend te concentreren op het vinden en blussen van de brand en al het overige (bijvoorbeeld de waterwinning) over te laten aan de hoofdofficier van dienst (HOVD). Desondanks lukt het maar niet om de brandhaard te vinden. Plattegronden die door de receptie verstrekt waren aan de brandweer, blijken niet te kloppen (zie afbeelding 2 in paragraaf 3.2).

A: Situatie zoals aangetroffen
 (globaal, op basis van tekening B)

B: Tekening uit
 bereikbaarheidskaart¹³

De tekening 2-B) verschilt op essentiële onderdelen van de aangetroffen situatie: de deur naar ruimte 204 bestond in de werkelijke situatie niet en de deuropening tussen ruimte 205 en 204 ontbreekt op de tekening. Verder is lange tijd niet duidelijk geweest waar de sauna zich daadwerkelijk bevond. De bevelvoerder ging tijdens de eerste fasen van de brandbestrijding er vanuit dat de sauna zich in ruimte 206 bevond (in plaats van ruimte 204).

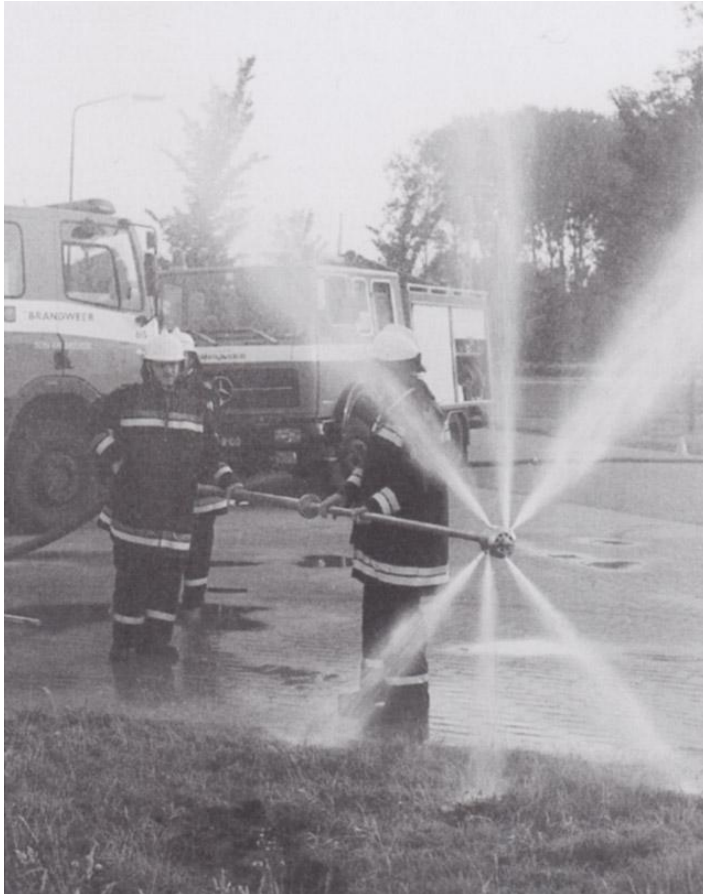
Afbeelding 3: de nevelkogel in gebruik (fotograaf onbekend)

De nevelkogel wordt van buitenaf ingezet. Met de inzet van de nevelkogel verandert de inzet in feite van 'offensief binnen' naar 'offensief buiten' en trekken de ingezette ploegen zich (tijdelijk) terug. Aangezien de brandweer denkt dat de brandhaard zich links van de trap bevindt, wordt de nevelkogel eerst van buitenaf (vanaf een ladder) door het linker raam gestoken. Hierbij sneuvelt de ruit. De andere ruiten zijn dan nog in tact. Als dit niet tot het gewenste effect leidt, wordt de nevelkogel door het raam rechts daarvan gestoken (het middelste raam). Dit is het raam van het trappenhuis. Korte tijd daarna springt het glas van het raam rechts hiervan (waar de eigenlijke sauna is gelegen waar de brand is ontstaan). Direct daarop volgend, wordt de nevelkogel in die ruimte ingezet en heeft onmiddellijk een gunstig resultaat: de temperatuur daalt en brandende ruimte kan benaderd worden. In interviews wordt aangegeven dat dit een belangrijk omslagpunt in de brandbestrijding is geweest.

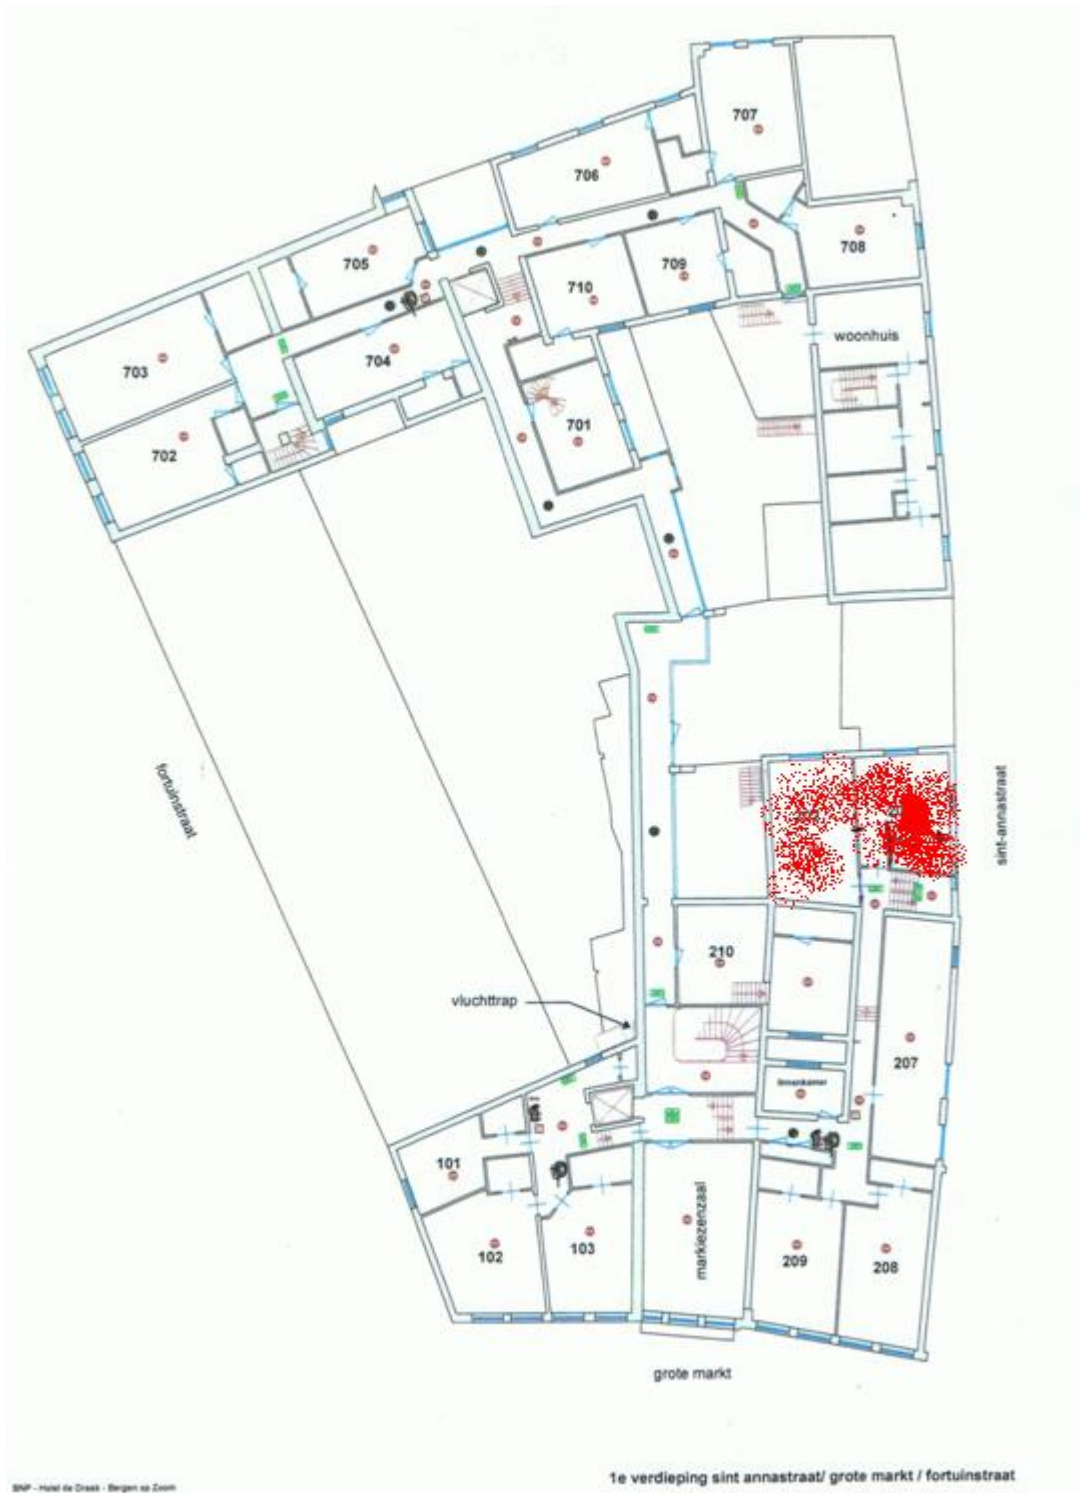
De eerste verdieping van het volledige complex. In rood aangegeven de plek waar de brand gewoed heeft (met beperkte doorslag naar de bovenliggende bouwlaag).
