# Brand in Het Lichtpunt

Een kleine brand met grote gevolgen

Opdrachtgever:	Brandweeracademie en Veiligheidsregio Rotterdam-Rijnmond (TBO RR en ZHZ)
Contactpersoon:	Ing. R.P. van den Dikkenberg MCDm
Titel:	Brand in Het Lichtpunt
Datum:	21 november 2014
Status:	Definitief
Versie:	1.1
Auteurs:	T. Blijlevens, drs. K. Groenewegen-Ter Morsche, dr. ing. M. Kobes, drs. C. Tonnaer, ing. J. Weges, H. van Wetten
Projectleider:	Ing. R.P. van den Dikkenberg MCDm
Review:	drs. O. Strotmann MCDm, ing. R. Hagen MPA
Eindverantwoordelijke:	W.F. Beckmann MEd
Foto voorkant:	<i>Gezicht op serviceflat 't Lichtpunt aan het Homerusplein in Lombardijen (1980), Prentbriefkaart van H.H. Verhoef, Gemeentearchief Rotterdam PBK 1989-197. De Brandweeracademie heeft getracht mogelijke rechthebbenden van deze foto te achterhalen, echter zonder resultaat. Mensen die menen rechthebbende te zijn, kunnen zich wenden tot de Brandweeracademie van het IFV.</i>

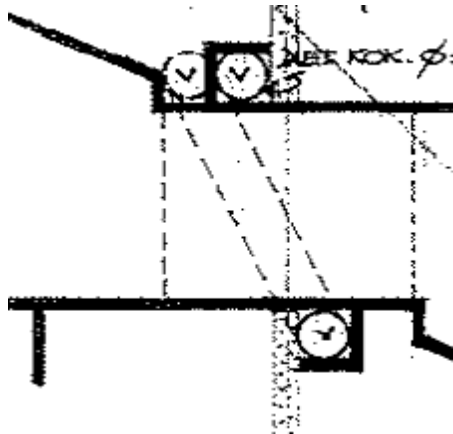
**Figuur 2: Detail uit tekening, blad 25b**

Op de negende verdieping (blad 25b) is te zien dat de ventilatiekokers via de 'centrale middengang' van de ene zijde van het gebouw (voorzijde) 'oversteken' naar de andere zijde, zie figuur 2. Dit is echter niet aangegeven ter plaatse van de centrale hal.

De aansluiting van deze verbinding bevindt zich buiten het bouwkundig kanaal dat om alle verticale ventilatiekokers is aangebracht. Op de tiende verdieping komen de ventilatiekokers per sectie samen in een verticaal kanaal. Via dat bouwkundig kanaal (op de tiende verdieping) voeren de kanalen door naar het dak. Op tekening staat met pen het volgende bijgeschreven: "de horizontale leidingen onder het plafond isoleren met glaswol 4 cm". Dit betekent dat de overstekende kanalen omkleed moeten zijn met 4 cm dik glaswol.

Ook daar waar de kanalen op de negende verdieping oversteken naar de andere zijde (zie eerdere beschrijving) zijn op deze tekening geen brandkleppen weergegeven.

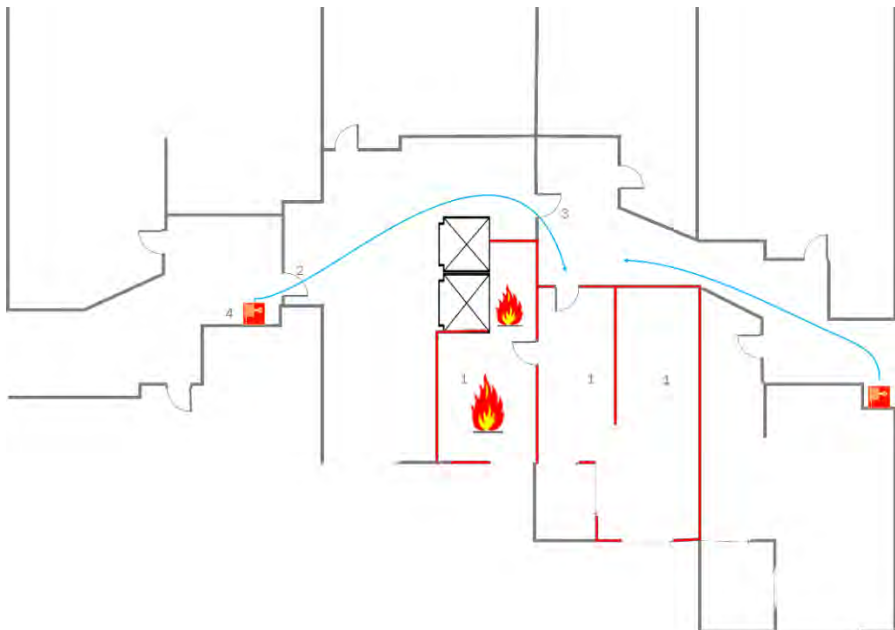
**Figuur 4: Schets van de situatie bij aankomst op de tweede verdieping<sup>13</sup>**

passeren die hadden moeten dienen als rook- en brandscheiding. Van één klapdeur is bovendien de deurdranger geforceerd met het kennelijke doel de deur open te laten staan. Er komt echter geen (of onvoldoende) water uit deze brandslang (vermoedelijk omdat er een knik in de slang zat), waardoor de bewoner (volgens de betrokken brandweermensen) besluit een andere brandslanghaspel (op de tekening aangegeven met nummer 5) te proberen. Deze doet het wel, maar inmiddels is het dan te heet geworden voor de bewoner, zodat hij zijn bluspoging moet afbreken.

<sup>13</sup> Situatietekening gezien vanaf de voorkant van Het Lichtpunt. Het rood omrande gedeelte (1) is het appartement waar de brand ontstaan is. Deuren 2 en 3 zijn zelfsluitend, waarbij de deurdranger van 3 geforceerd is. Deur 2 wordt door de brandslang open gehouden. Brandslanghaspel 4 is uiteindelijk door de brandweer gebruikt om de brand te blussen. Brandslanghaspel 5 is wel afgerold, maar is niet gebruikt.

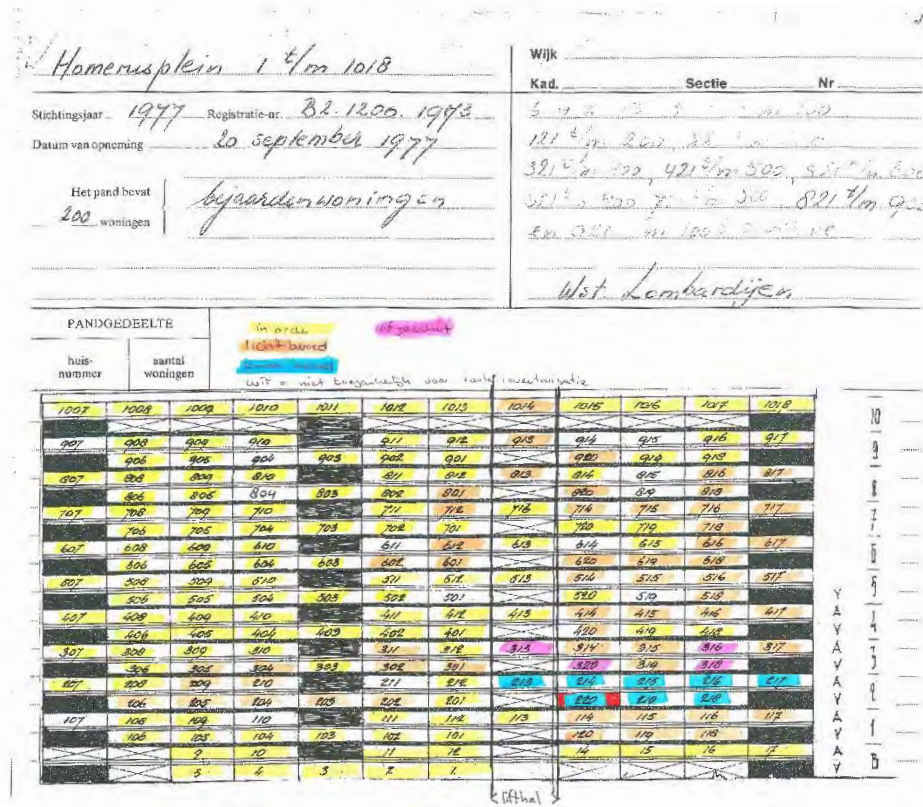
**Figuur 5: Weergave van de rookschade door afdeling Toezicht gebouwen in samenwerking met de afdeling Preventie van Brandweer Rotterdam-Rijnmond**

De tekening betreft een stilistische weergave van het pand, waarbij van elke etage de tegenover elkaar liggende appartementen zijn weergegeven, dus zowel de appartementen aan de voorzijde van het pand (aangegeven met V) als de appartementen aan de achterzijde (aangegeven met A). De blauw gemarkeerde appartementen zijn de appartementen met ernstige rookschade. Dit zijn alle appartementen die de voordeur aan hetzelfde gangdeel hebben als het appartement waar de brand ontstaan is. Vier van de acht appartementen van de etage erboven zijn roze gemarkeerd ('afgeschot'). Dit betreft appartementen waarbij de brandweer de deur geforceerd heeft om binnen te komen en die kort na de brand zijn dichtgetimmerd. Deze appartementen konden daarom niet geïnspecteerd worden.

Uit de tekening blijkt dat 68 van de 200 appartementen tijdens en direct na de brand (rook)schade oplopen ten gevolge van de brand. Van 14 appartementen is de schade onbekend omdat deze niet toegankelijk waren voor inspectie, het is dus mogelijk dat het

aantal aangetaste appartementen groter is (maximaal 82). De aangetaste appartementen zijn grotendeels (maar niet uitsluitend) gelegen in hetzelfde gedeelte van Het Lichtpunt als het appartement waar de brand gewoed heeft (zuidelijk gedeelte, rechts van de hoofdingang). Ook appartementen onder de etage waar de brand gewoed heeft zijn door rook aangetast. Verder is het rookschadebeeld grillig te noemen. Een appartement op de tiende verdieping heeft bijvoorbeeld wel rookschade, terwijl verschillende veel dichterbij de brand gelegen appartementen op de vierde verdieping geen rookschade hebben. Terwijl in de ene woning duidelijk een verhoogde waarde koolmonoxide wordt gemeten, is dat in een naastgelegen woning niet het geval. Soms gaat er in een woning een rookmelder af, terwijl er op de gang nauwelijks rook hangt. In hoofdstuk 4 wordt ingegaan op de mogelijke verklaring voor dit grillige rookbeeld.

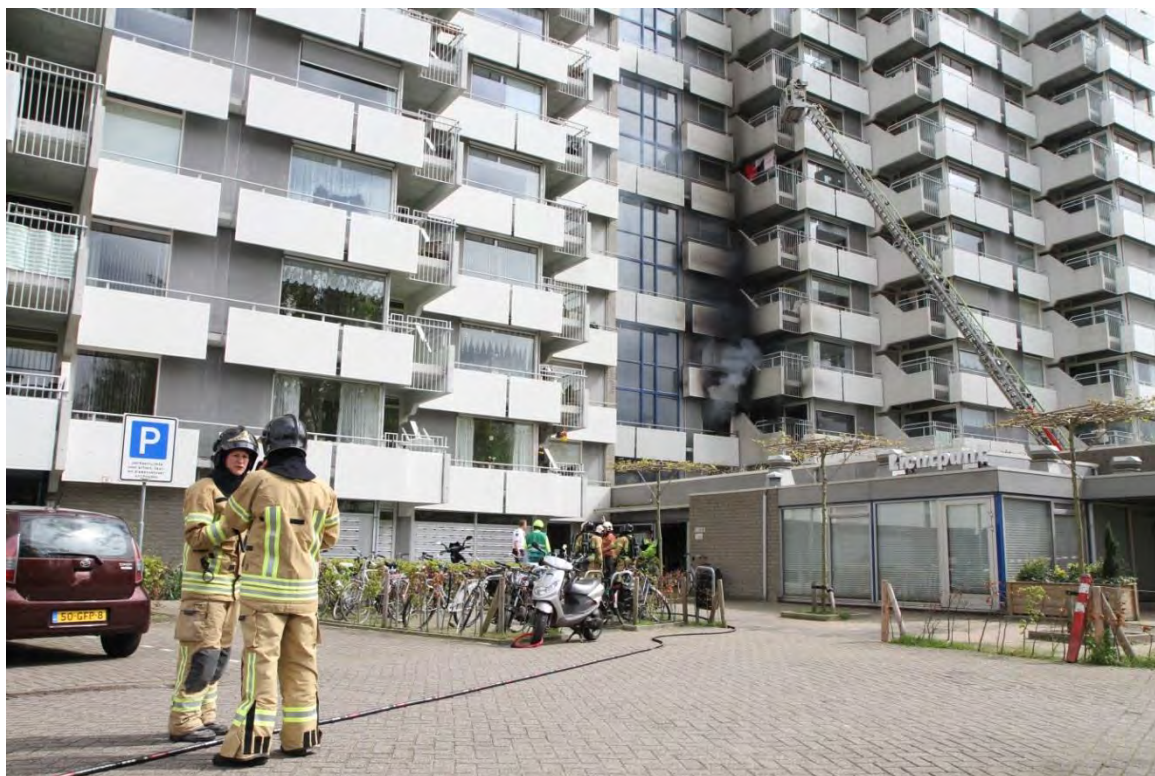
Foto 1. Situatie vlak na aankomst Officier van Dienst. Uitslaande brand in een seniorenwoning op de tweede verdieping. Foto: Rémon Duivesteyn Fotografie

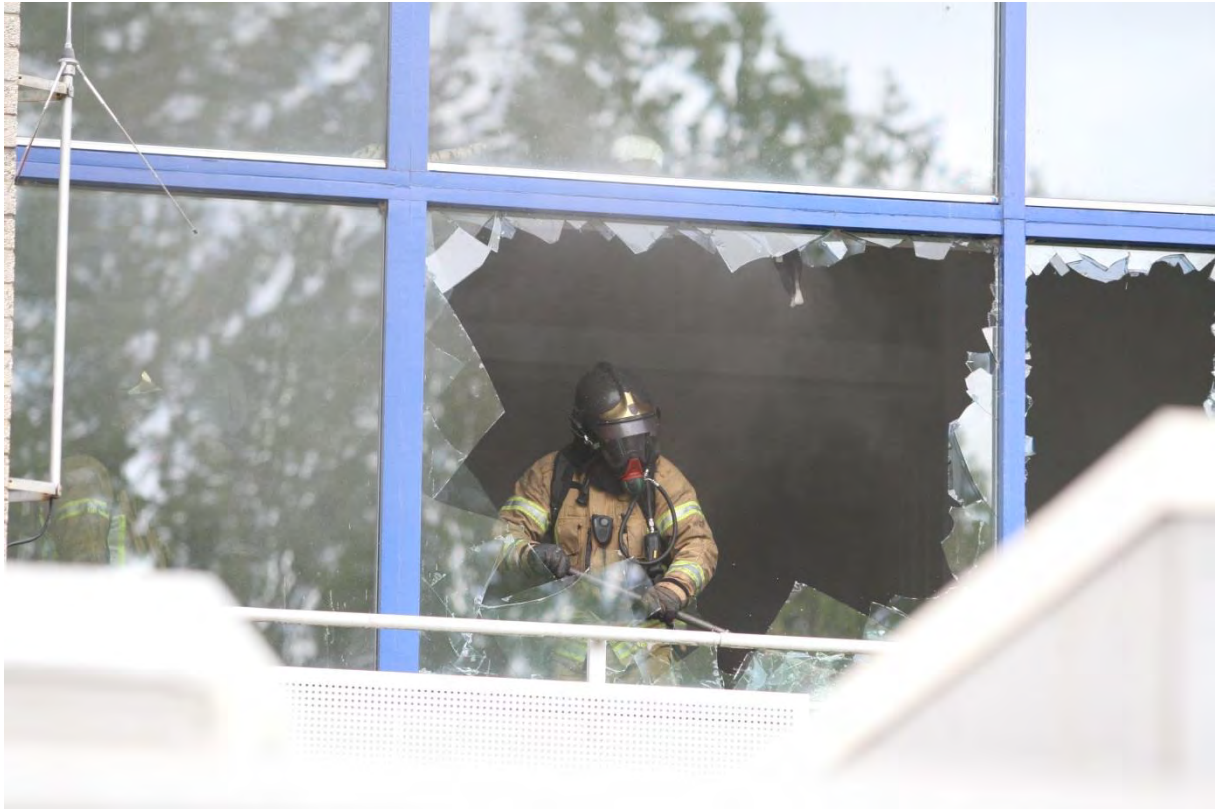
Foto 3. Door de brandweer moesten openingen worden gecreëerd om de inpandige gangen te kunnen ventileren. *Foto: Rémon Duivestein Fotografie*

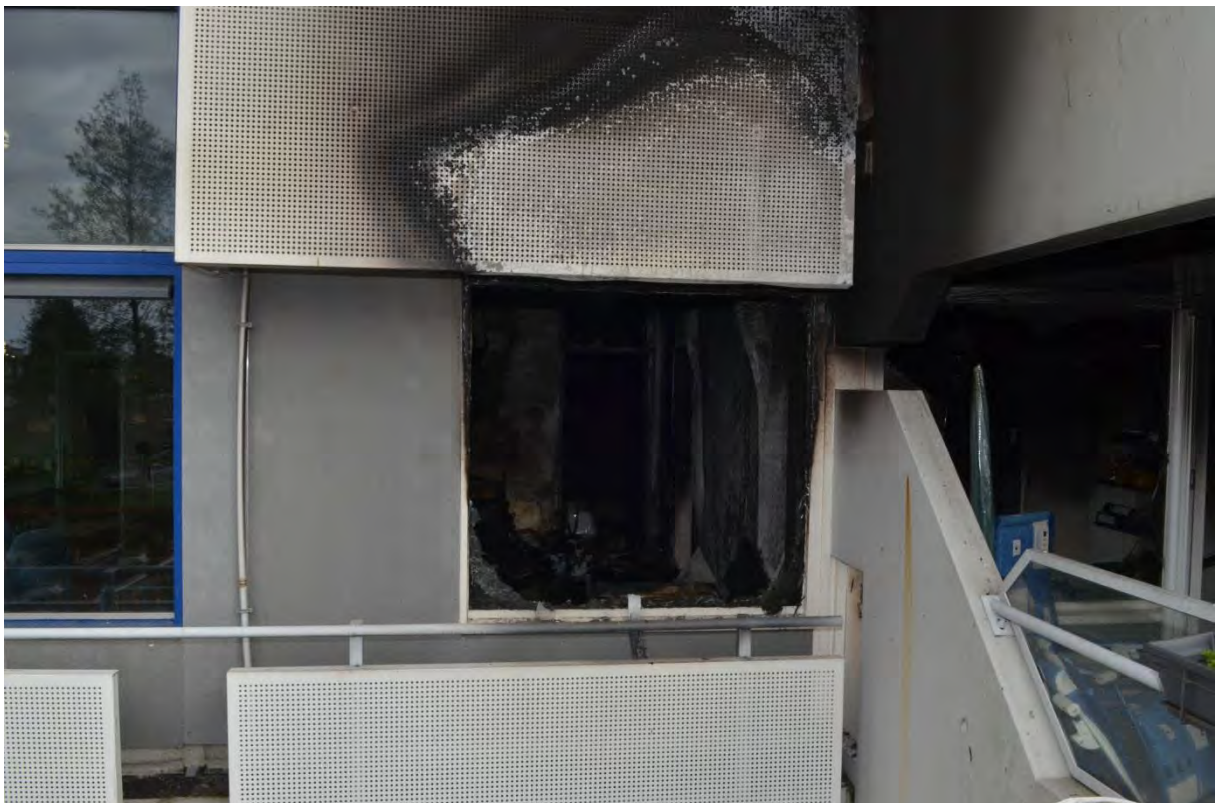
Foto 10. De brandwoning van buitenaf. *Foto: Brandweer Rotterdam-Rijnmond*

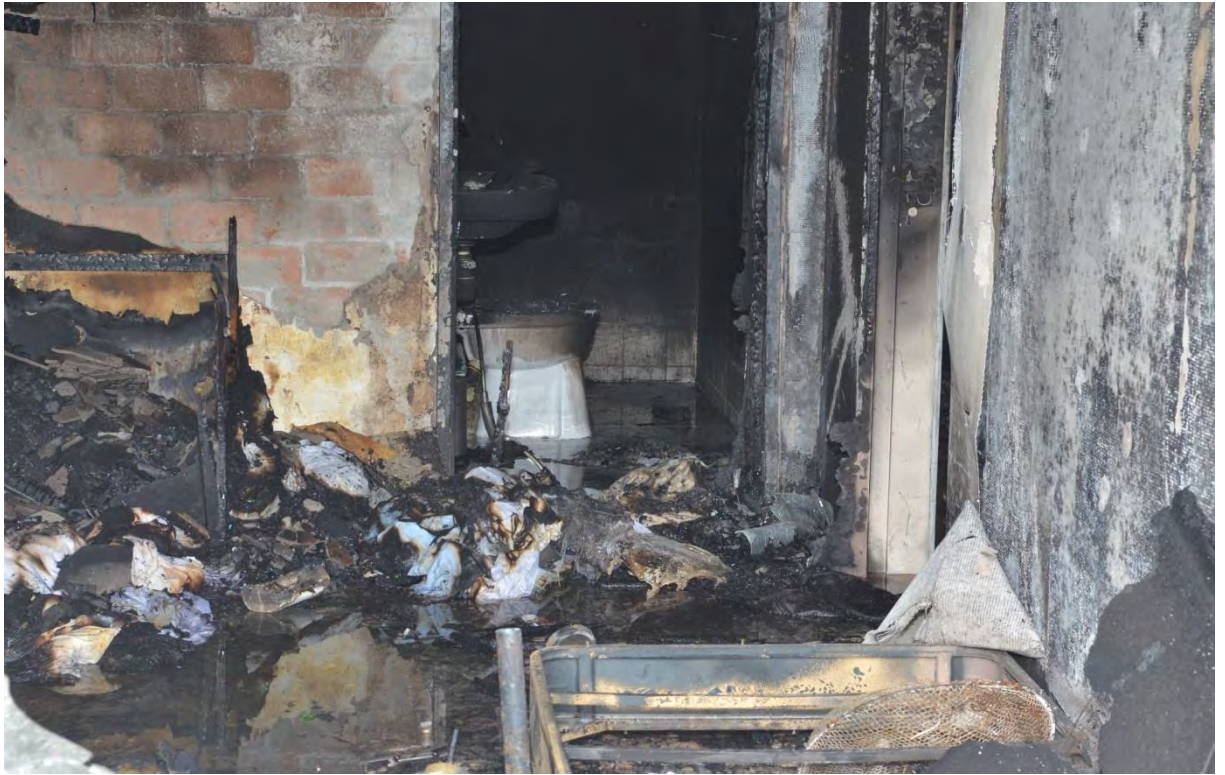
Foto 11. De ontstaansruimte van de brand. Foto: Brandweer Rotterdam-Rijnmond

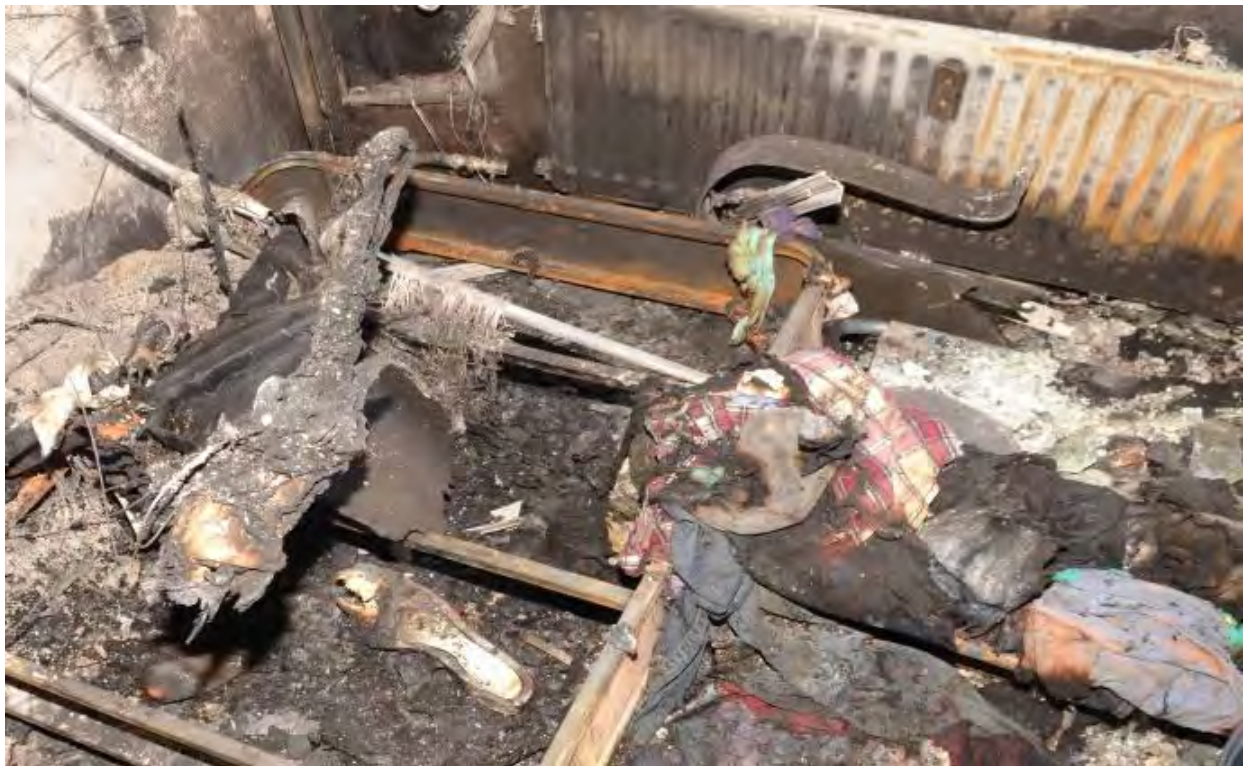
<sup>14</sup> Om 15.05 uur wordt er melding gemaakt van een lekke cv-installatie en dat het water de liftschacht in stroomt (zie feitenrelaas). Dit water komt (zo kan later geconcludeerd worden) van de gesprongen radiator en een lek geraakte (gesmolten) waterleiding van de douche. Hoe lang dit al gaande is, is niet bekend, maar vermoedelijk sinds kort na het ontstaan van de brand.

Foto 12. Verbrande restanten van kleding en een ledikant. Boven de beschadigde verwarmingsradiator. Foto: Brandweer Rotterdam-Rijnmond

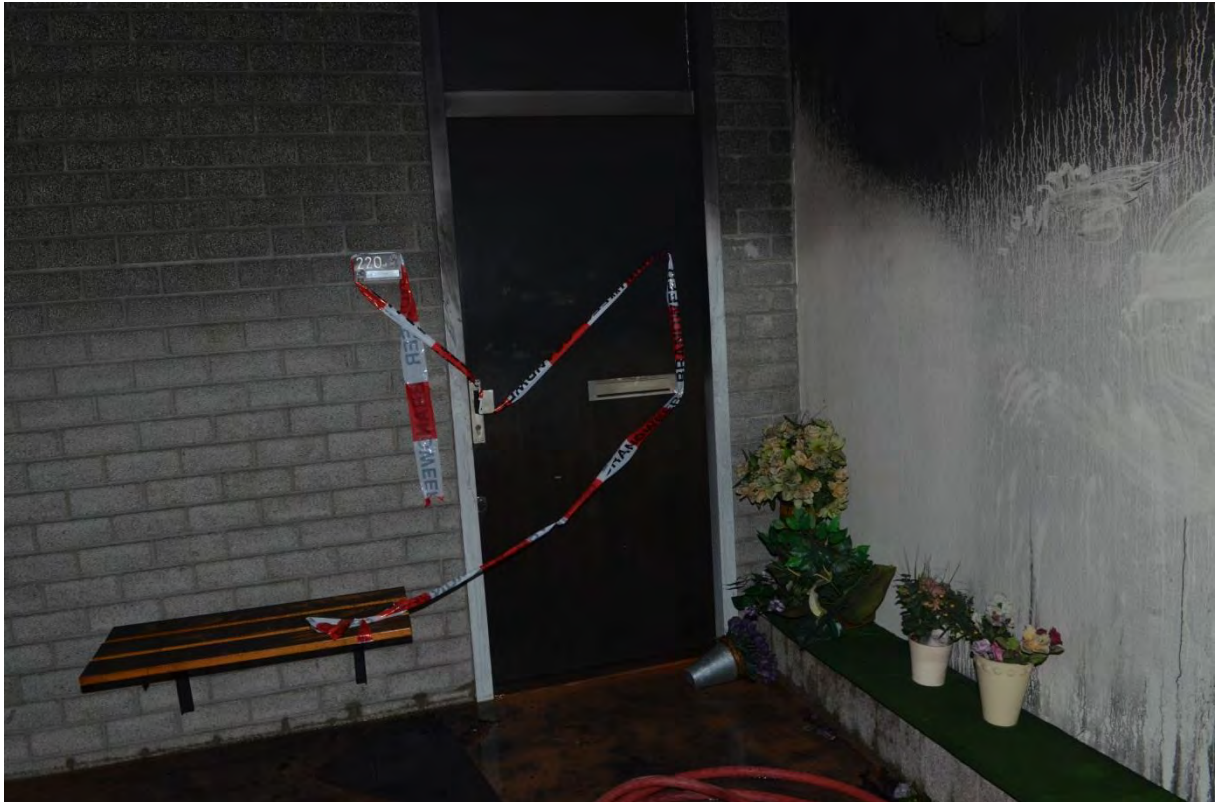
Foto 13. De voordeur van de brandwoning. Op de grond de brandslanghaspel waarmee de brand werd geblust. Foto: Brandweer Rotterdam-Rijnmond

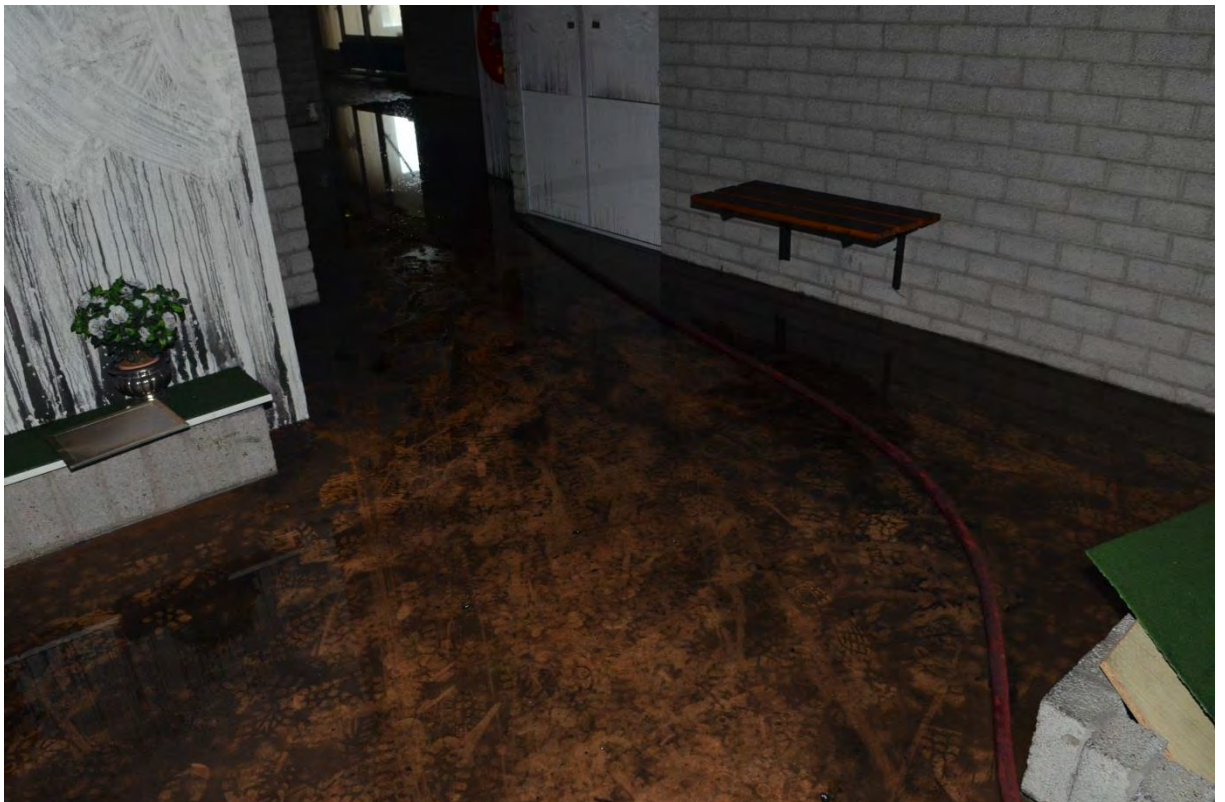
Foto 14. Overal in de gang op de brandverdieping lag een zware roetaanslag. Foto: Brandweer Rotterdam-Rijnmond

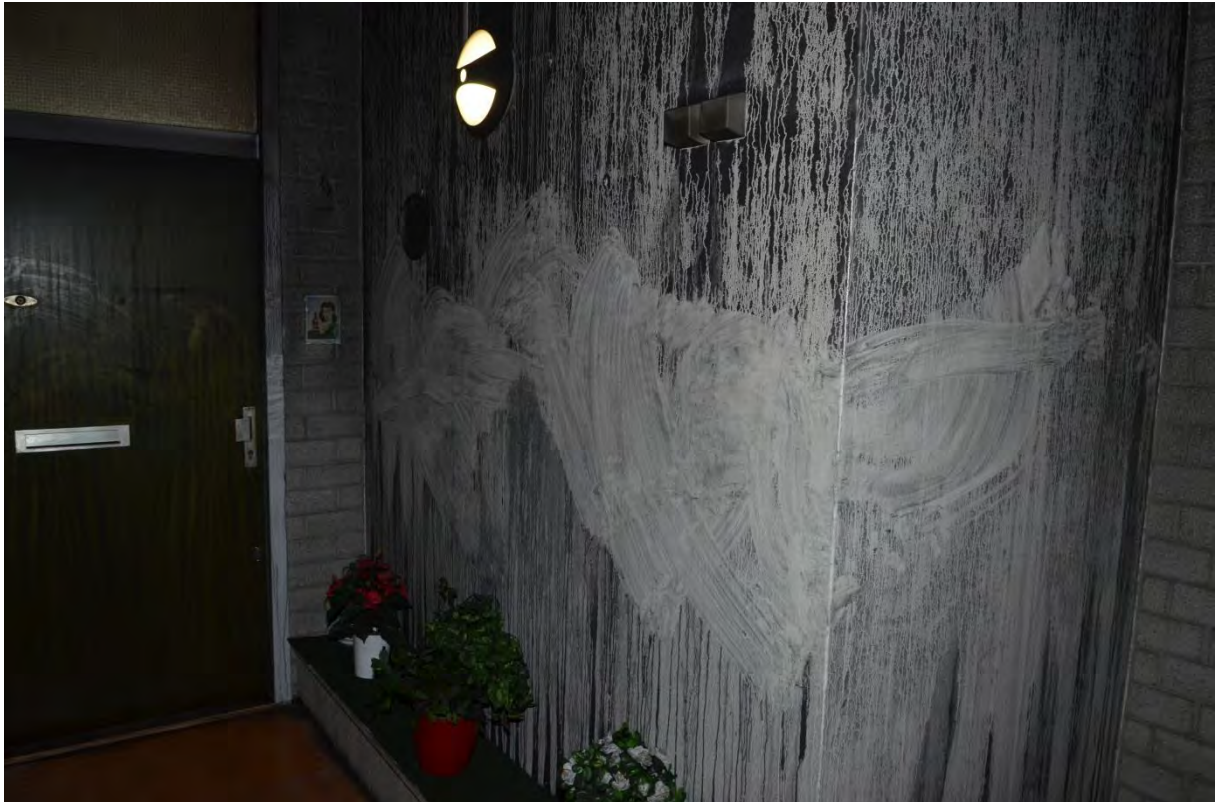
Foto 15. Rookschade op de gang. Rechts op de muur de veegsporen van de brandweerlieden die op de tast hun weg moesten vinden. Foto: Brandweer Rotterdam-Rijnmond

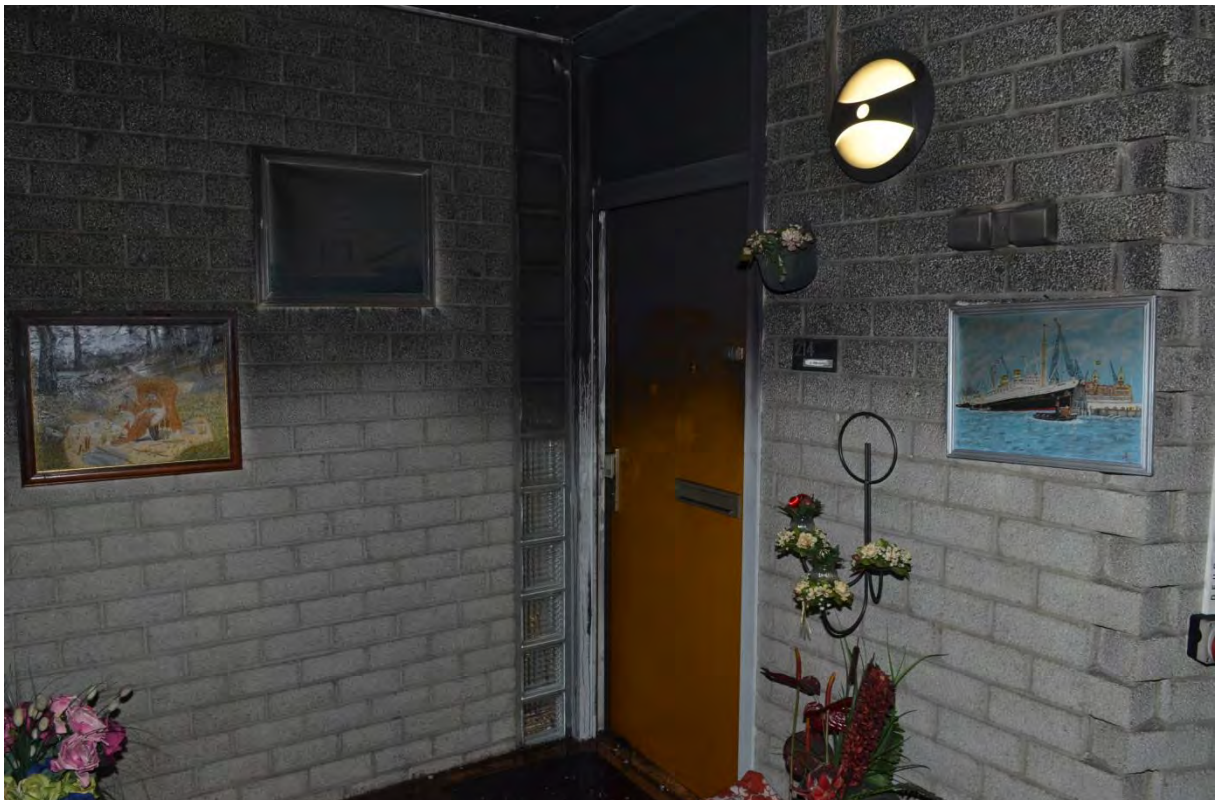
Foto 16. Ook veel andere woningen liepen zware rookschade op. Foto: Brandweer Rotterdam-Rijnmond

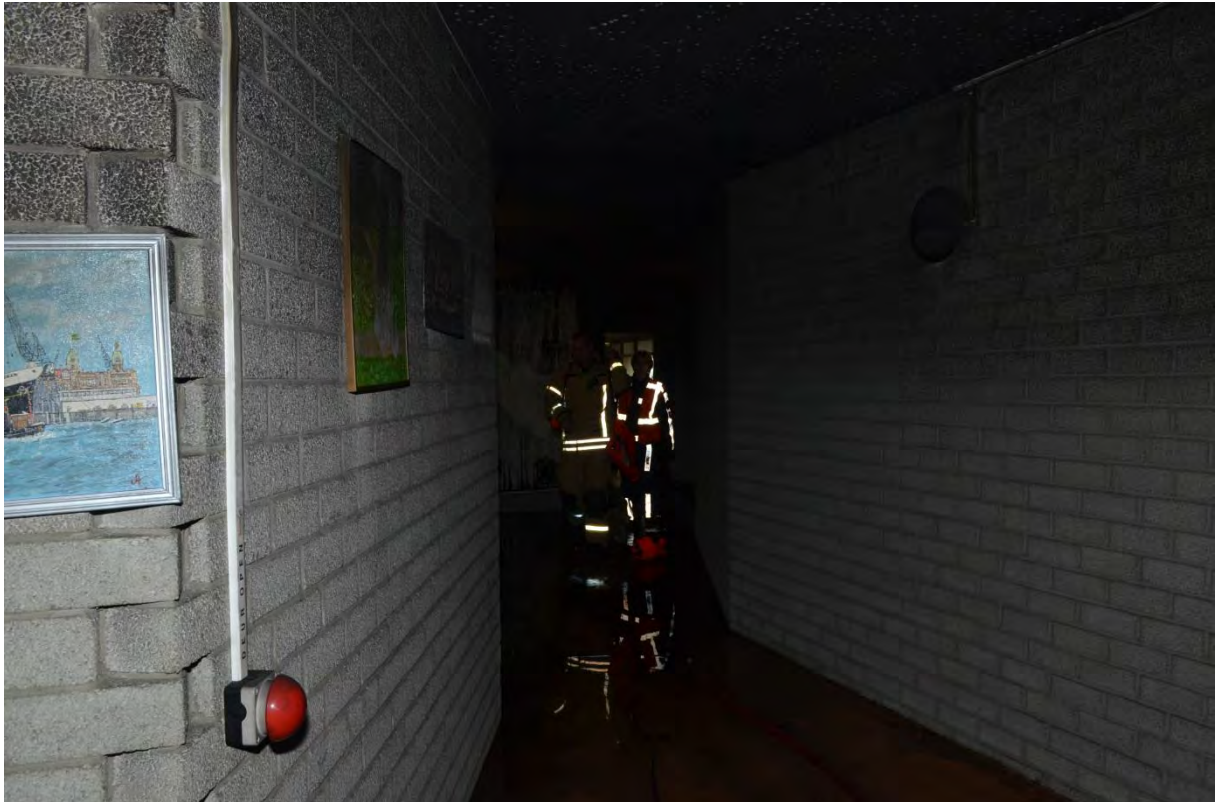
- Veel brandwerende deuren in de gangen zijn voorzien van rode drukknoppen waarmee de deuren te openen zijn. Deze deuren blijven een tiental seconden in geopende stand. Op deze installatie zit geen *fail safe* ten aanzien van brand en/of rook, waardoor de installatie in werking zal blijven. Dit is strijdig met de afgegeven vergunning.

Foto 17. De rookwerende deuren in de gangen waren voorzien van elektrische deuropeners die niet werden onderbroken door rookdetectie. Foto: Brandweer Rotterdam-Rijnmond

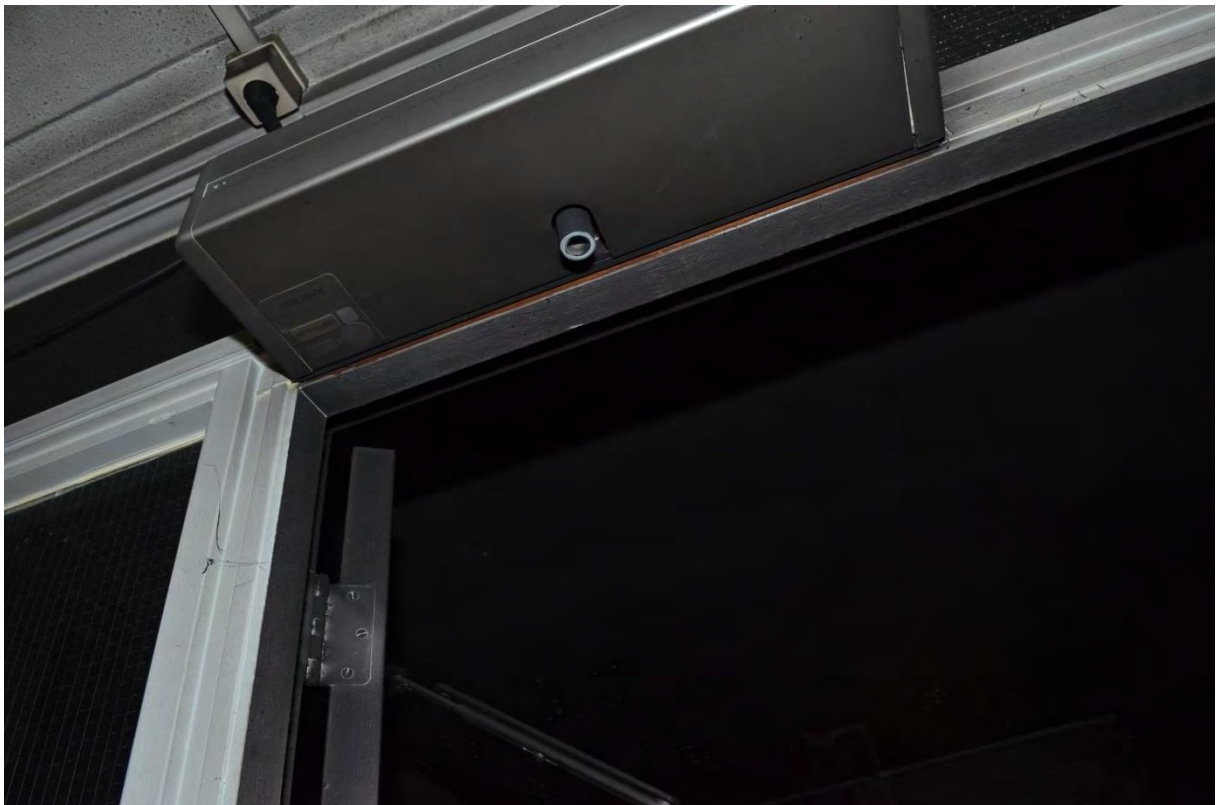
Foto 18. Bij sommige deuren was de deurdranger losgemaakt waardoor deze deuren open stonden tijdens de brand. Foto: Brandweer Rotterdam-Rijnmond

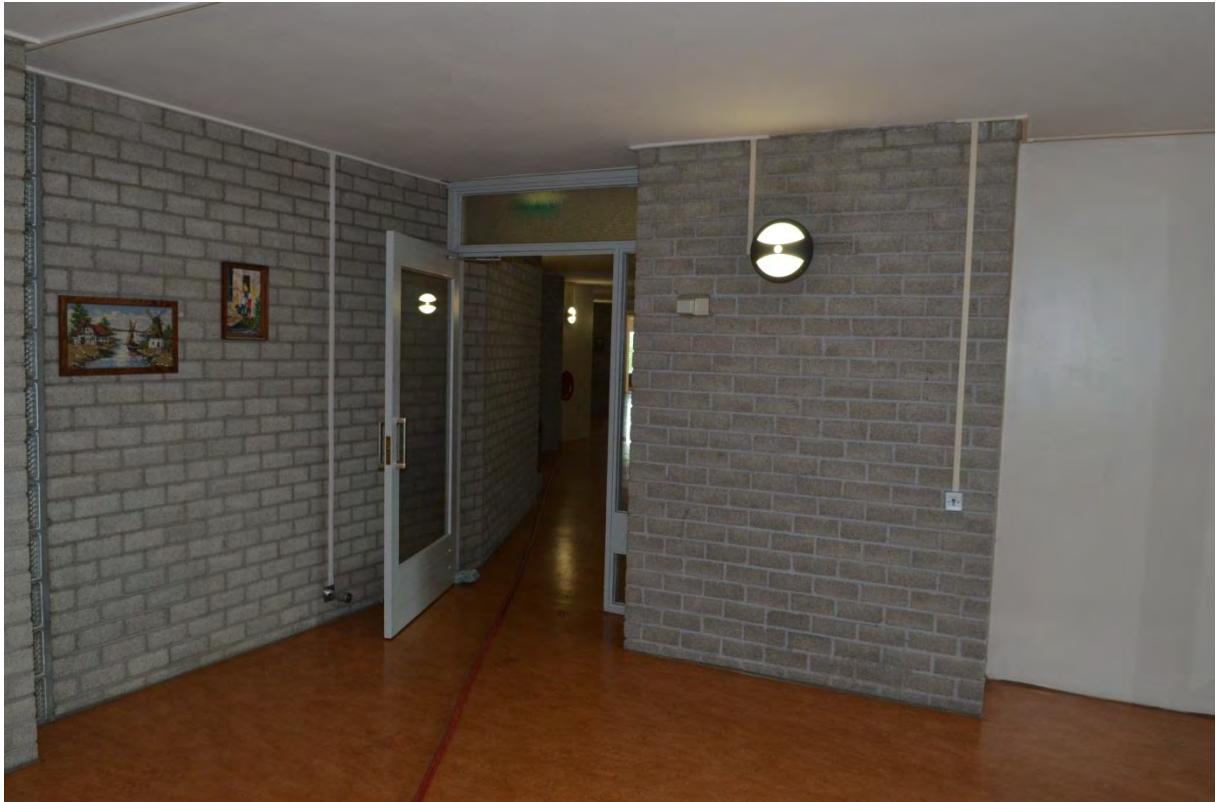
Foto 19. Ook ten gevolge van de gebruikte brandslanghaspels zijn rookwerende deuren tijdens de brand open blijven staan. *Foto: Brandweer Rotterdam-Rijnmond*

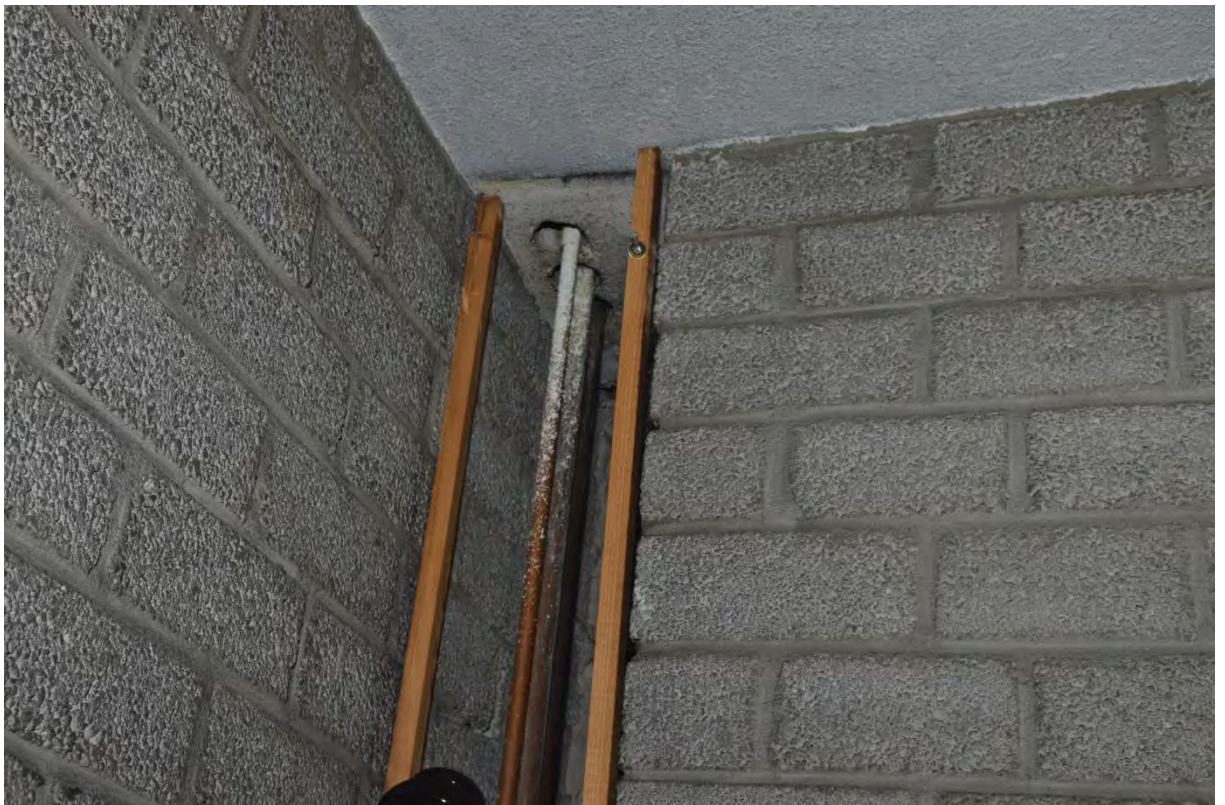
- Doorvoeringen/luchtkanalen door brandwerende scheidingen zijn niet brandwerend afgedicht met bijvoorbeeld brandkleppen, opschuimende manchetten. Dit geldt voor de doorvoeren van de centrale leidingkokers, als ook de doorvoeringen tussen de woningen onderling. De woningen staan zowel verticaal als horizontaal met elkaar in open verbinding.

Foto 20. Op de gangen bevonden zich op verscheidene plaatsen doorvoeren met leidingwerk die niet brand- en rookwerend waren afgedicht. *Foto: Brandweer Rotterdam-Rijnmond*
