Incidenten met waterstof

april 2024

Bekende (grote) incidenten met waterstof

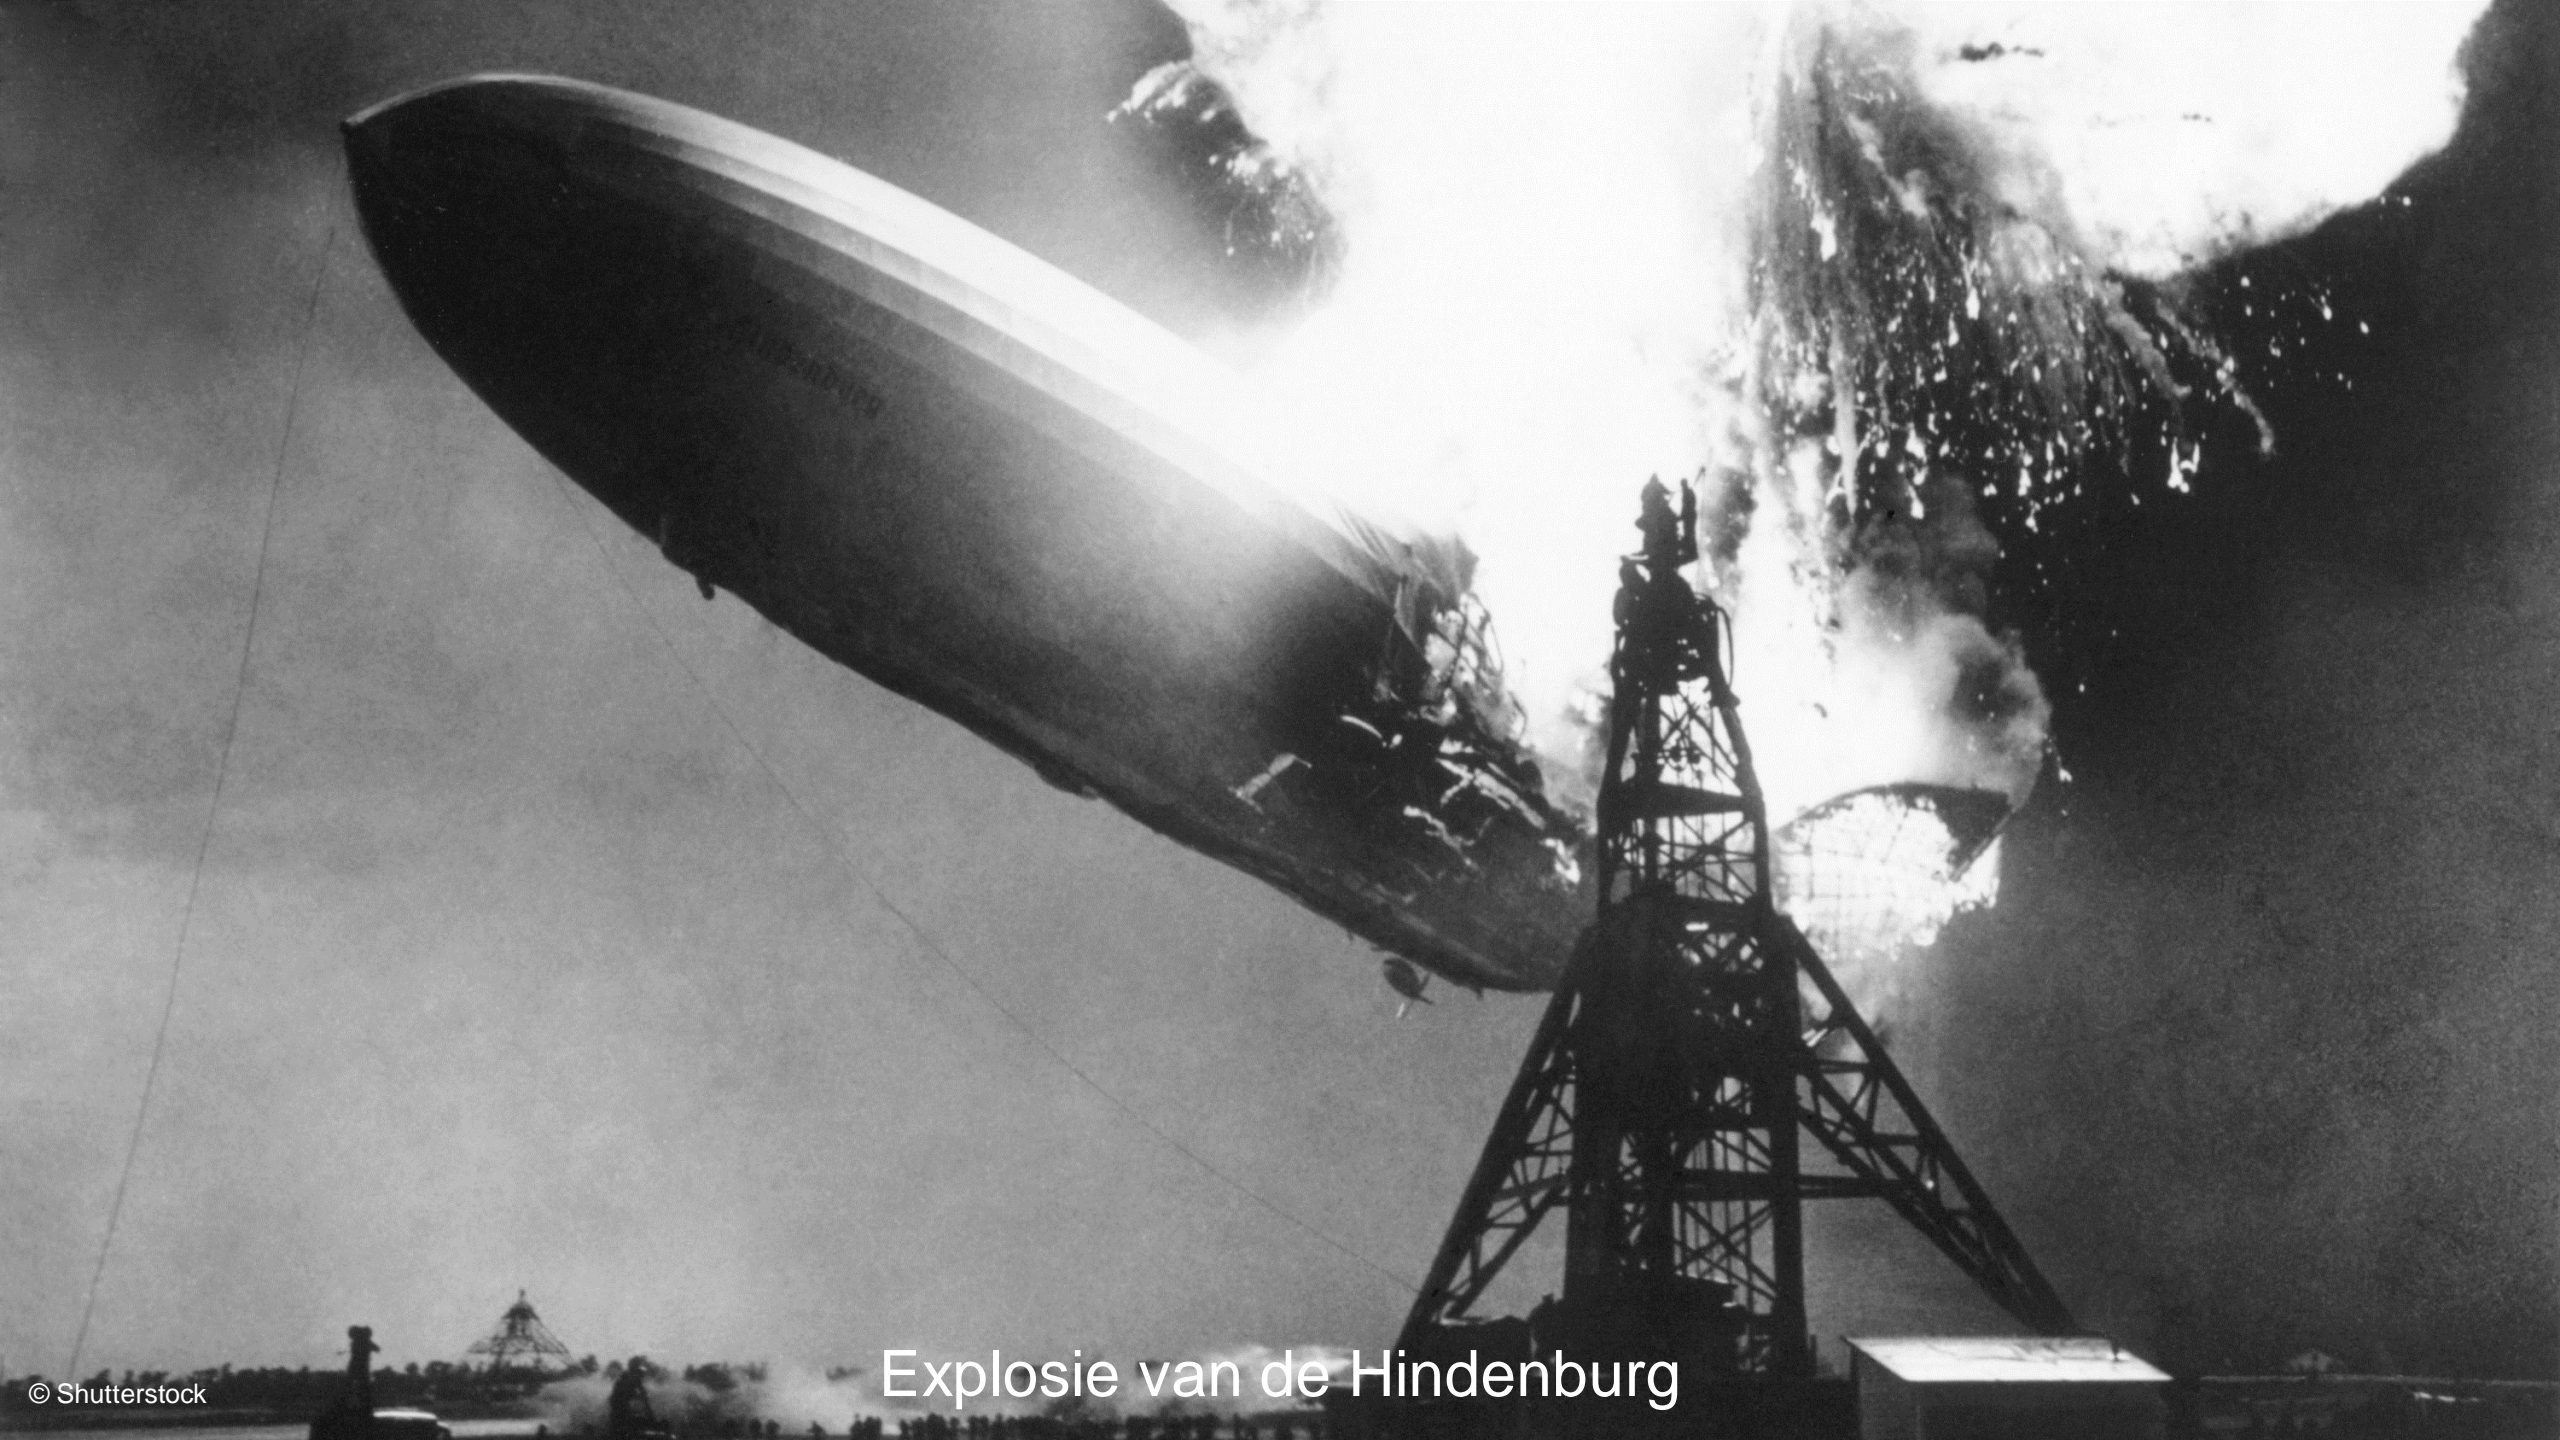
- ▶ Incident: een zeppelin gevuld met 16 compartimenten waterstof vloog in brand.
- ▶ Oorzaak (vermoedelijk): lekkage van waterstof uit één van de luchtzakken, gevolgd door ontsteking ten gevolge van vonkontlading.
- ▶ Opmerkelijk: de vlammen die zichtbaar waren, waren niet afkomstig van waterstof maar van het katoenen doek waarvan de buitenkant van de zeppelin gemaakt was.
- ▶ Bron: German Investigation Commission. [Report about the accident of the airship “Hindenburg” on May 6, 1937, at Lakehurst, U.S.A](#)

Explosie van de Hindenburg

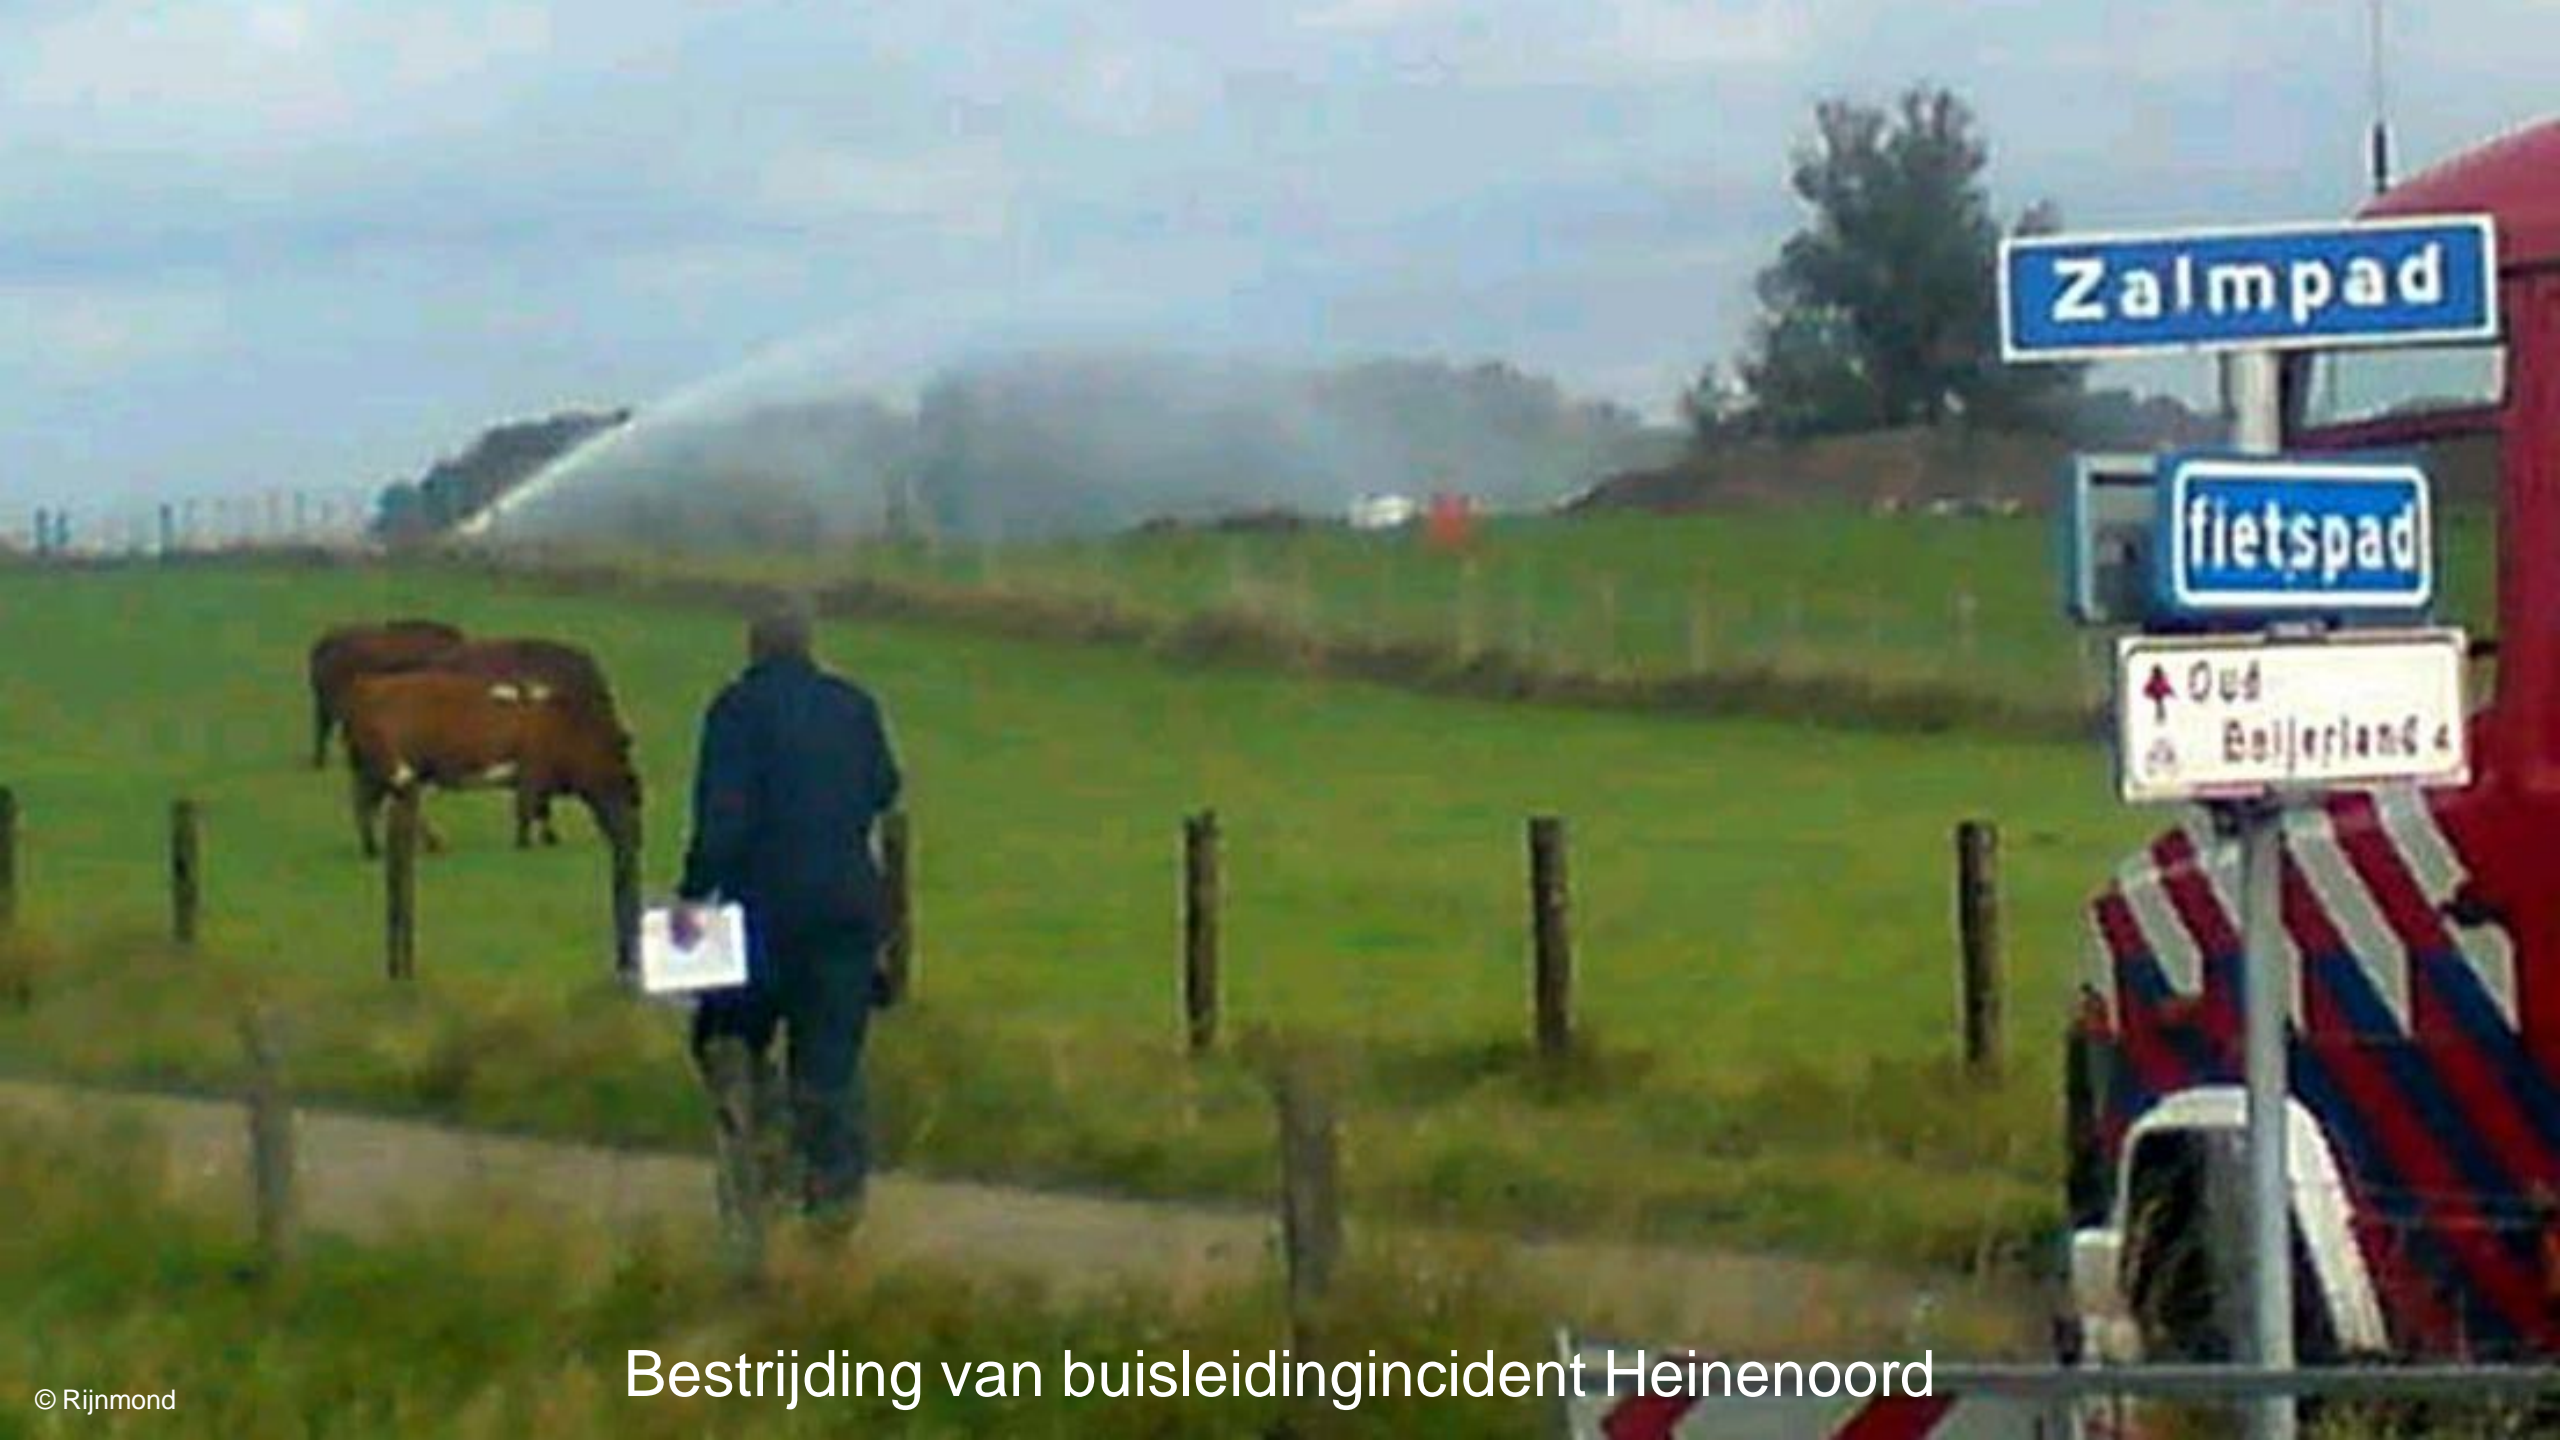
- ▶ Incident: de Buisleidingenstraat is een tracé van Rotterdam naar Antwerpen waar leidingen en kabels in de grond liggen. Ter hoogte van Heinenoord werden kleine vlammetjes in het gras gesignaleerd. Deze bleken afkomstig te zijn van een lekkende waterstofleiding.
- ▶ Oorzaak: de leiding was lekgeraakt als gevolg van grondverzakkingen.
- ▶ Opmerkelijk: lange tijd was onduidelijk of de waterstofleiding en/of een leiding met ethyleenoxide lekte.
- ▶ Bron: VROM-Inspectie (2009). [Buisleidingenincident Heinenoord, 12 oktober 2007 - Onderzoek naar de oorzaak](#)

Bestrijding van buisleidingincident Heinenoord

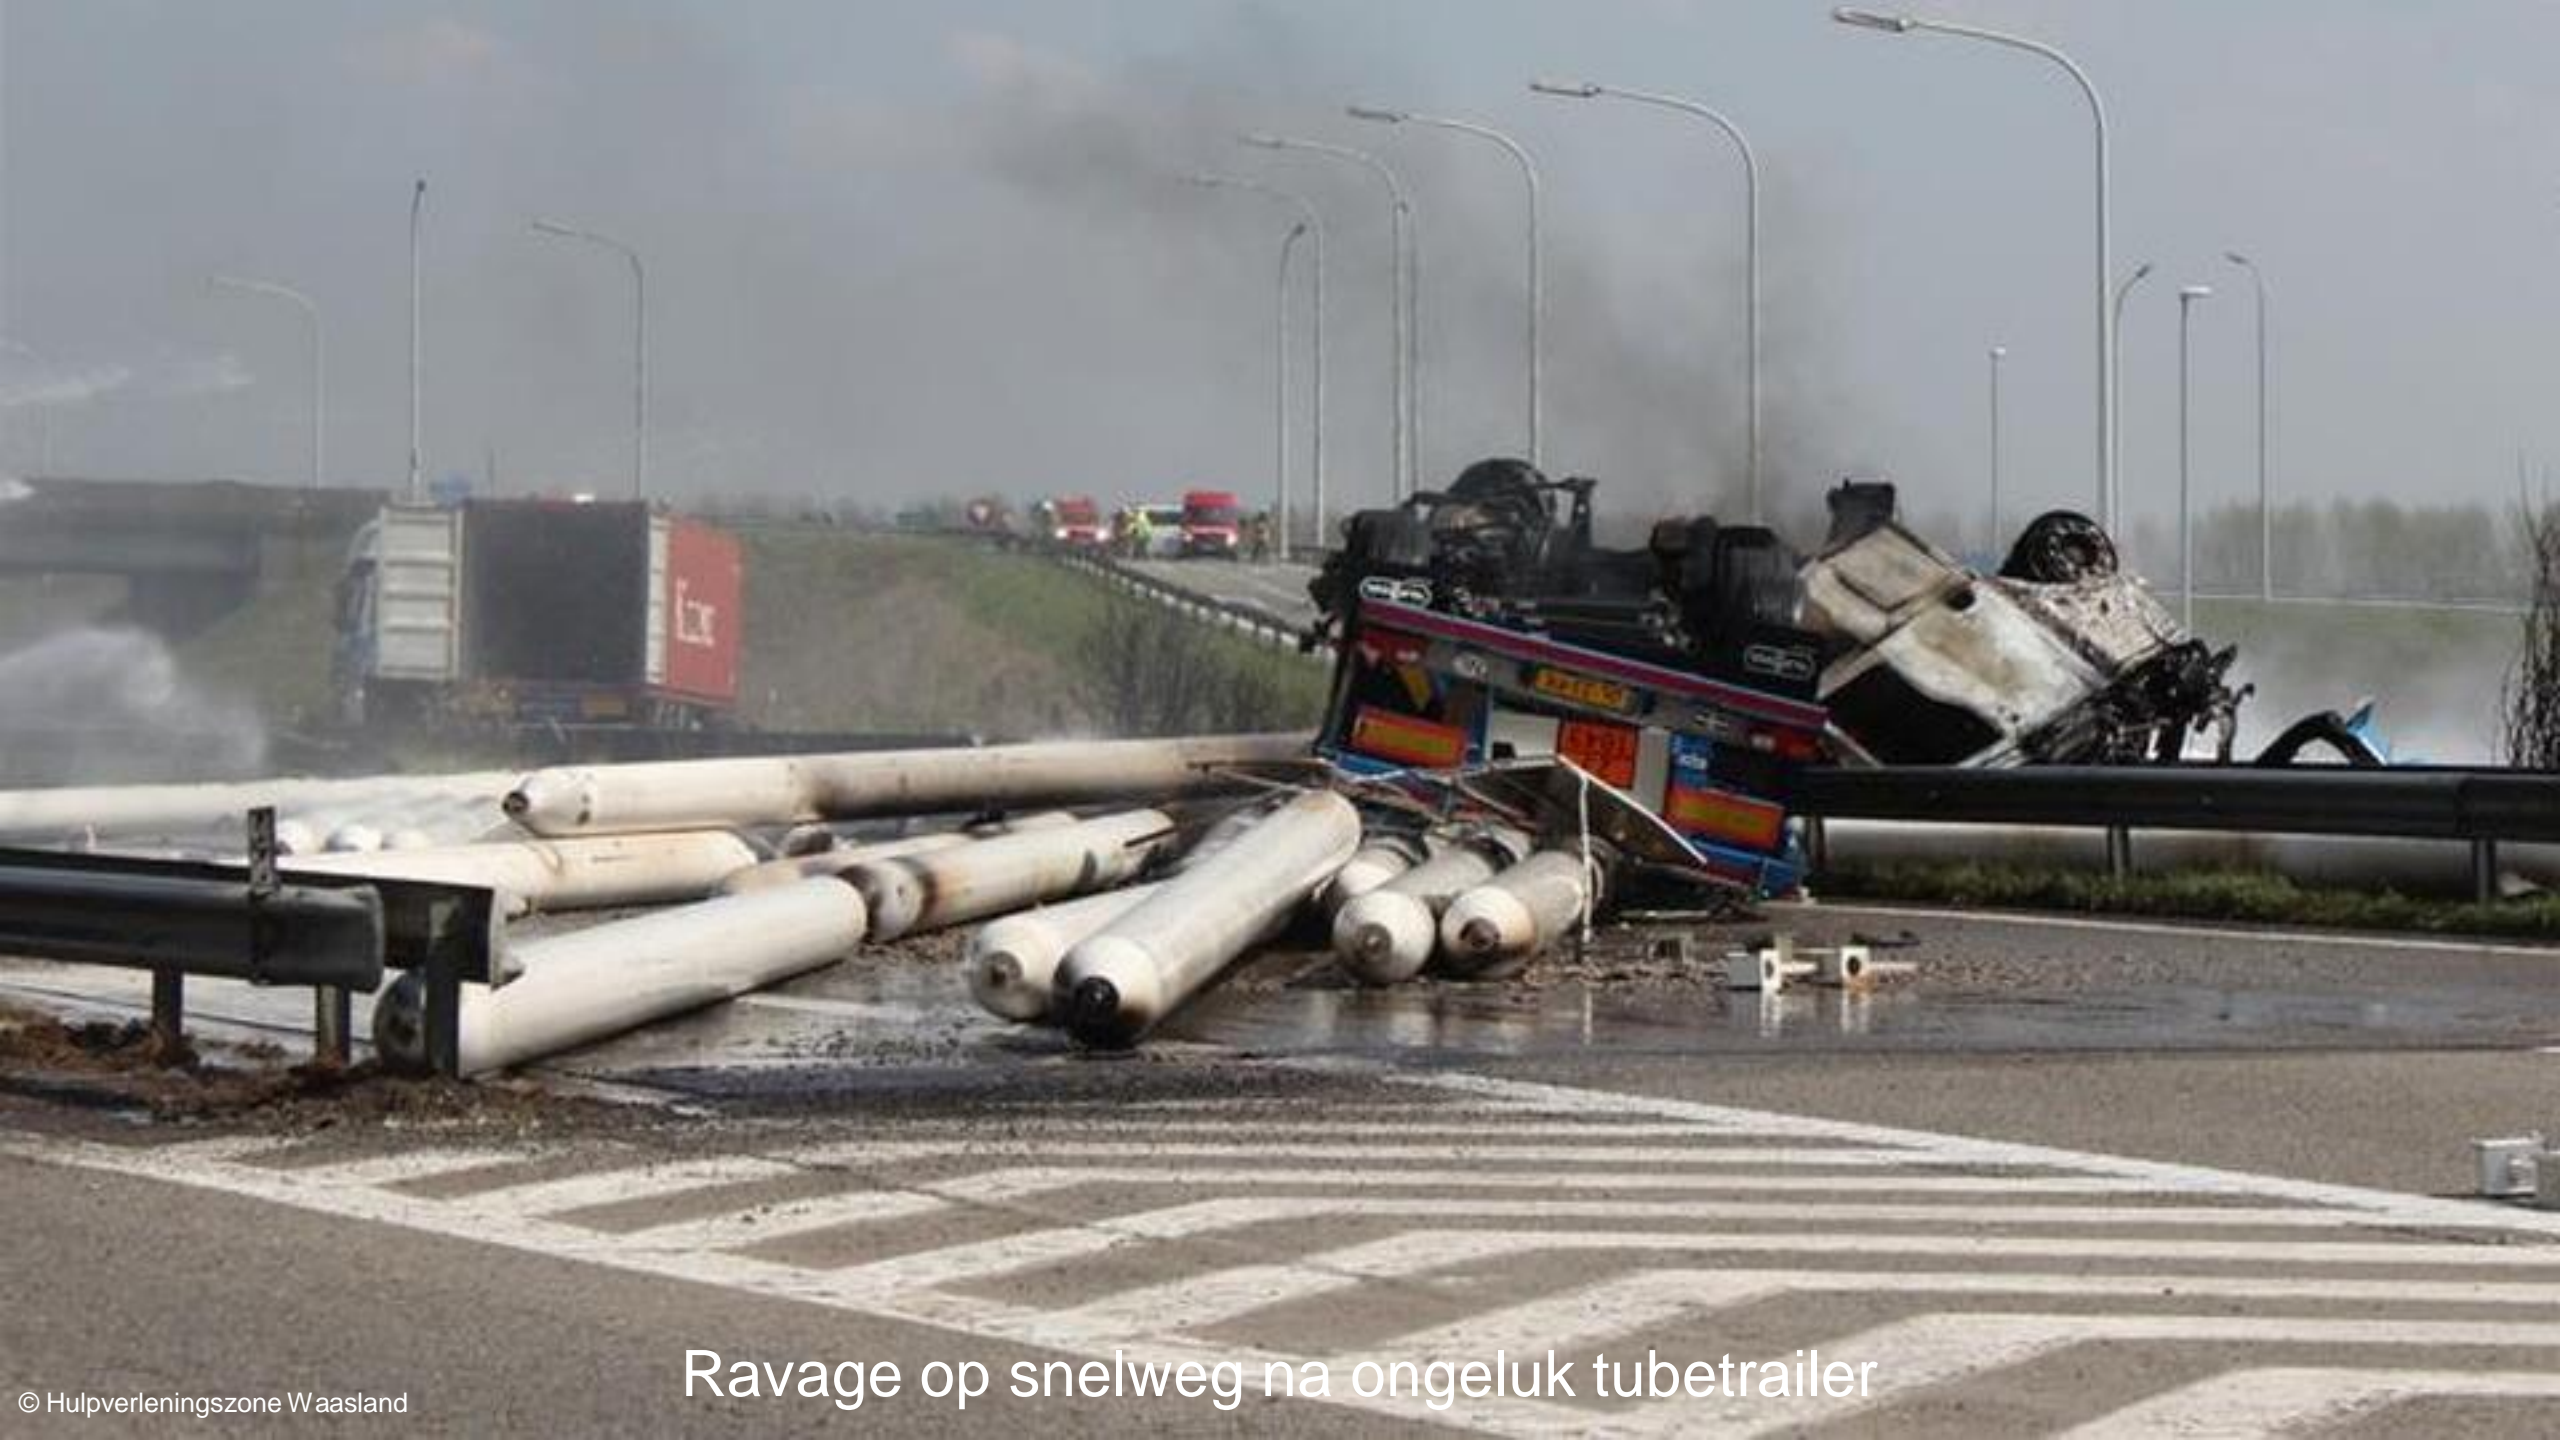
- ▶ Incident: een tubetrailer met 22 waterstoftubes verloor een aantal tubes op de snelweg. Tenminste één tube lekte en ontstak waardoor een fakkel ontstond.
- ▶ Oorzaak: de chauffeur probeerde een losgeraakt reservewiel van een andere vrachtwagen te ontwijken. Hierdoor schaarde de tubetrailer en kwam ondersteboven in de berm terecht.
- ▶ Opmerkelijk: de brandweer heeft de tubes anderhalf dag gekoeld.
- ▶ Bron: NIPV (2022). [Infoblad energietransitie voor incidentbestrijders](#)

Ravage op snelweg na ongeluk tubetrailer

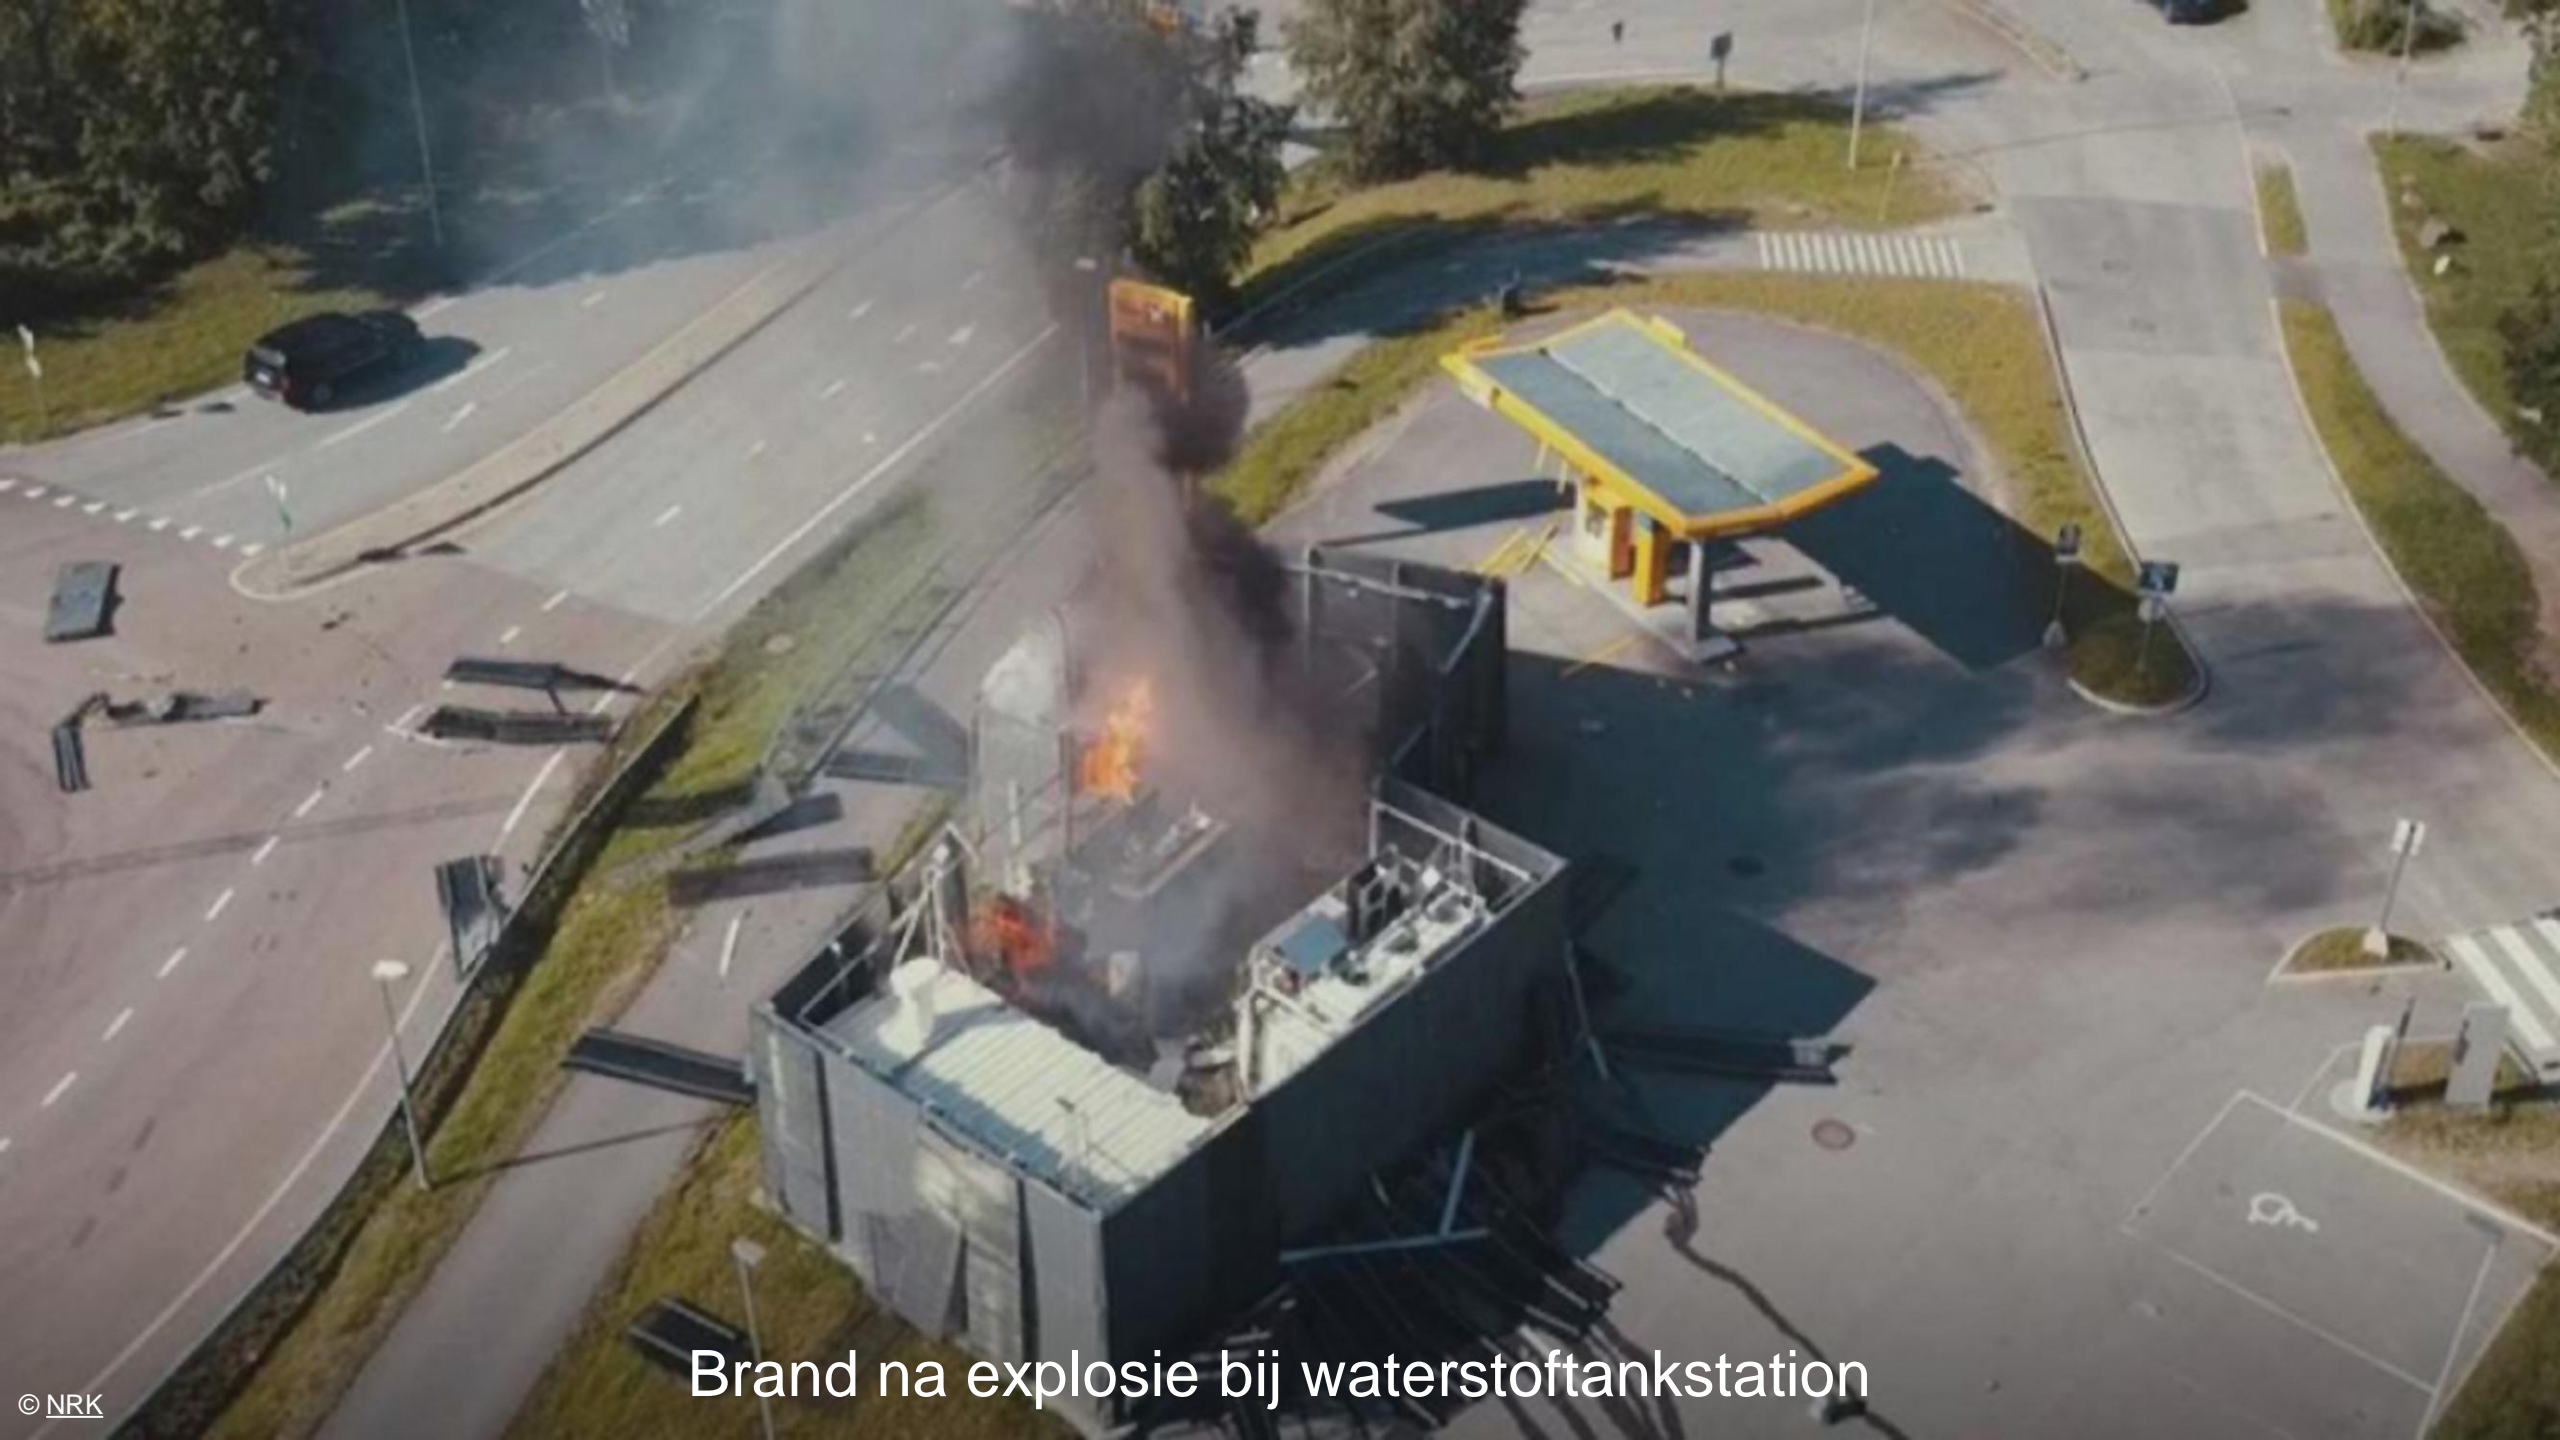
- ▶ Incident: bij een waterstoftankstation kwam waterstof vrij. De gaswolk die ontstond, ontstak door onbekende oorzaak en explodeerde.
- ▶ Oorzaak: zes bouten aan de kopse kant van een waterstofcilinder waren onvoldoende aangedraaid, waardoor waterstof kon lekken.
- ▶ Opmerkelijk: de explosie betrof een detonatie. Dit komt zelden voor in de open lucht.
- ▶ Bron: Arcadis (2020). [Incident waterstoftankstation Kjorbø](#)

Brand na explosie bij waterstoftankstation

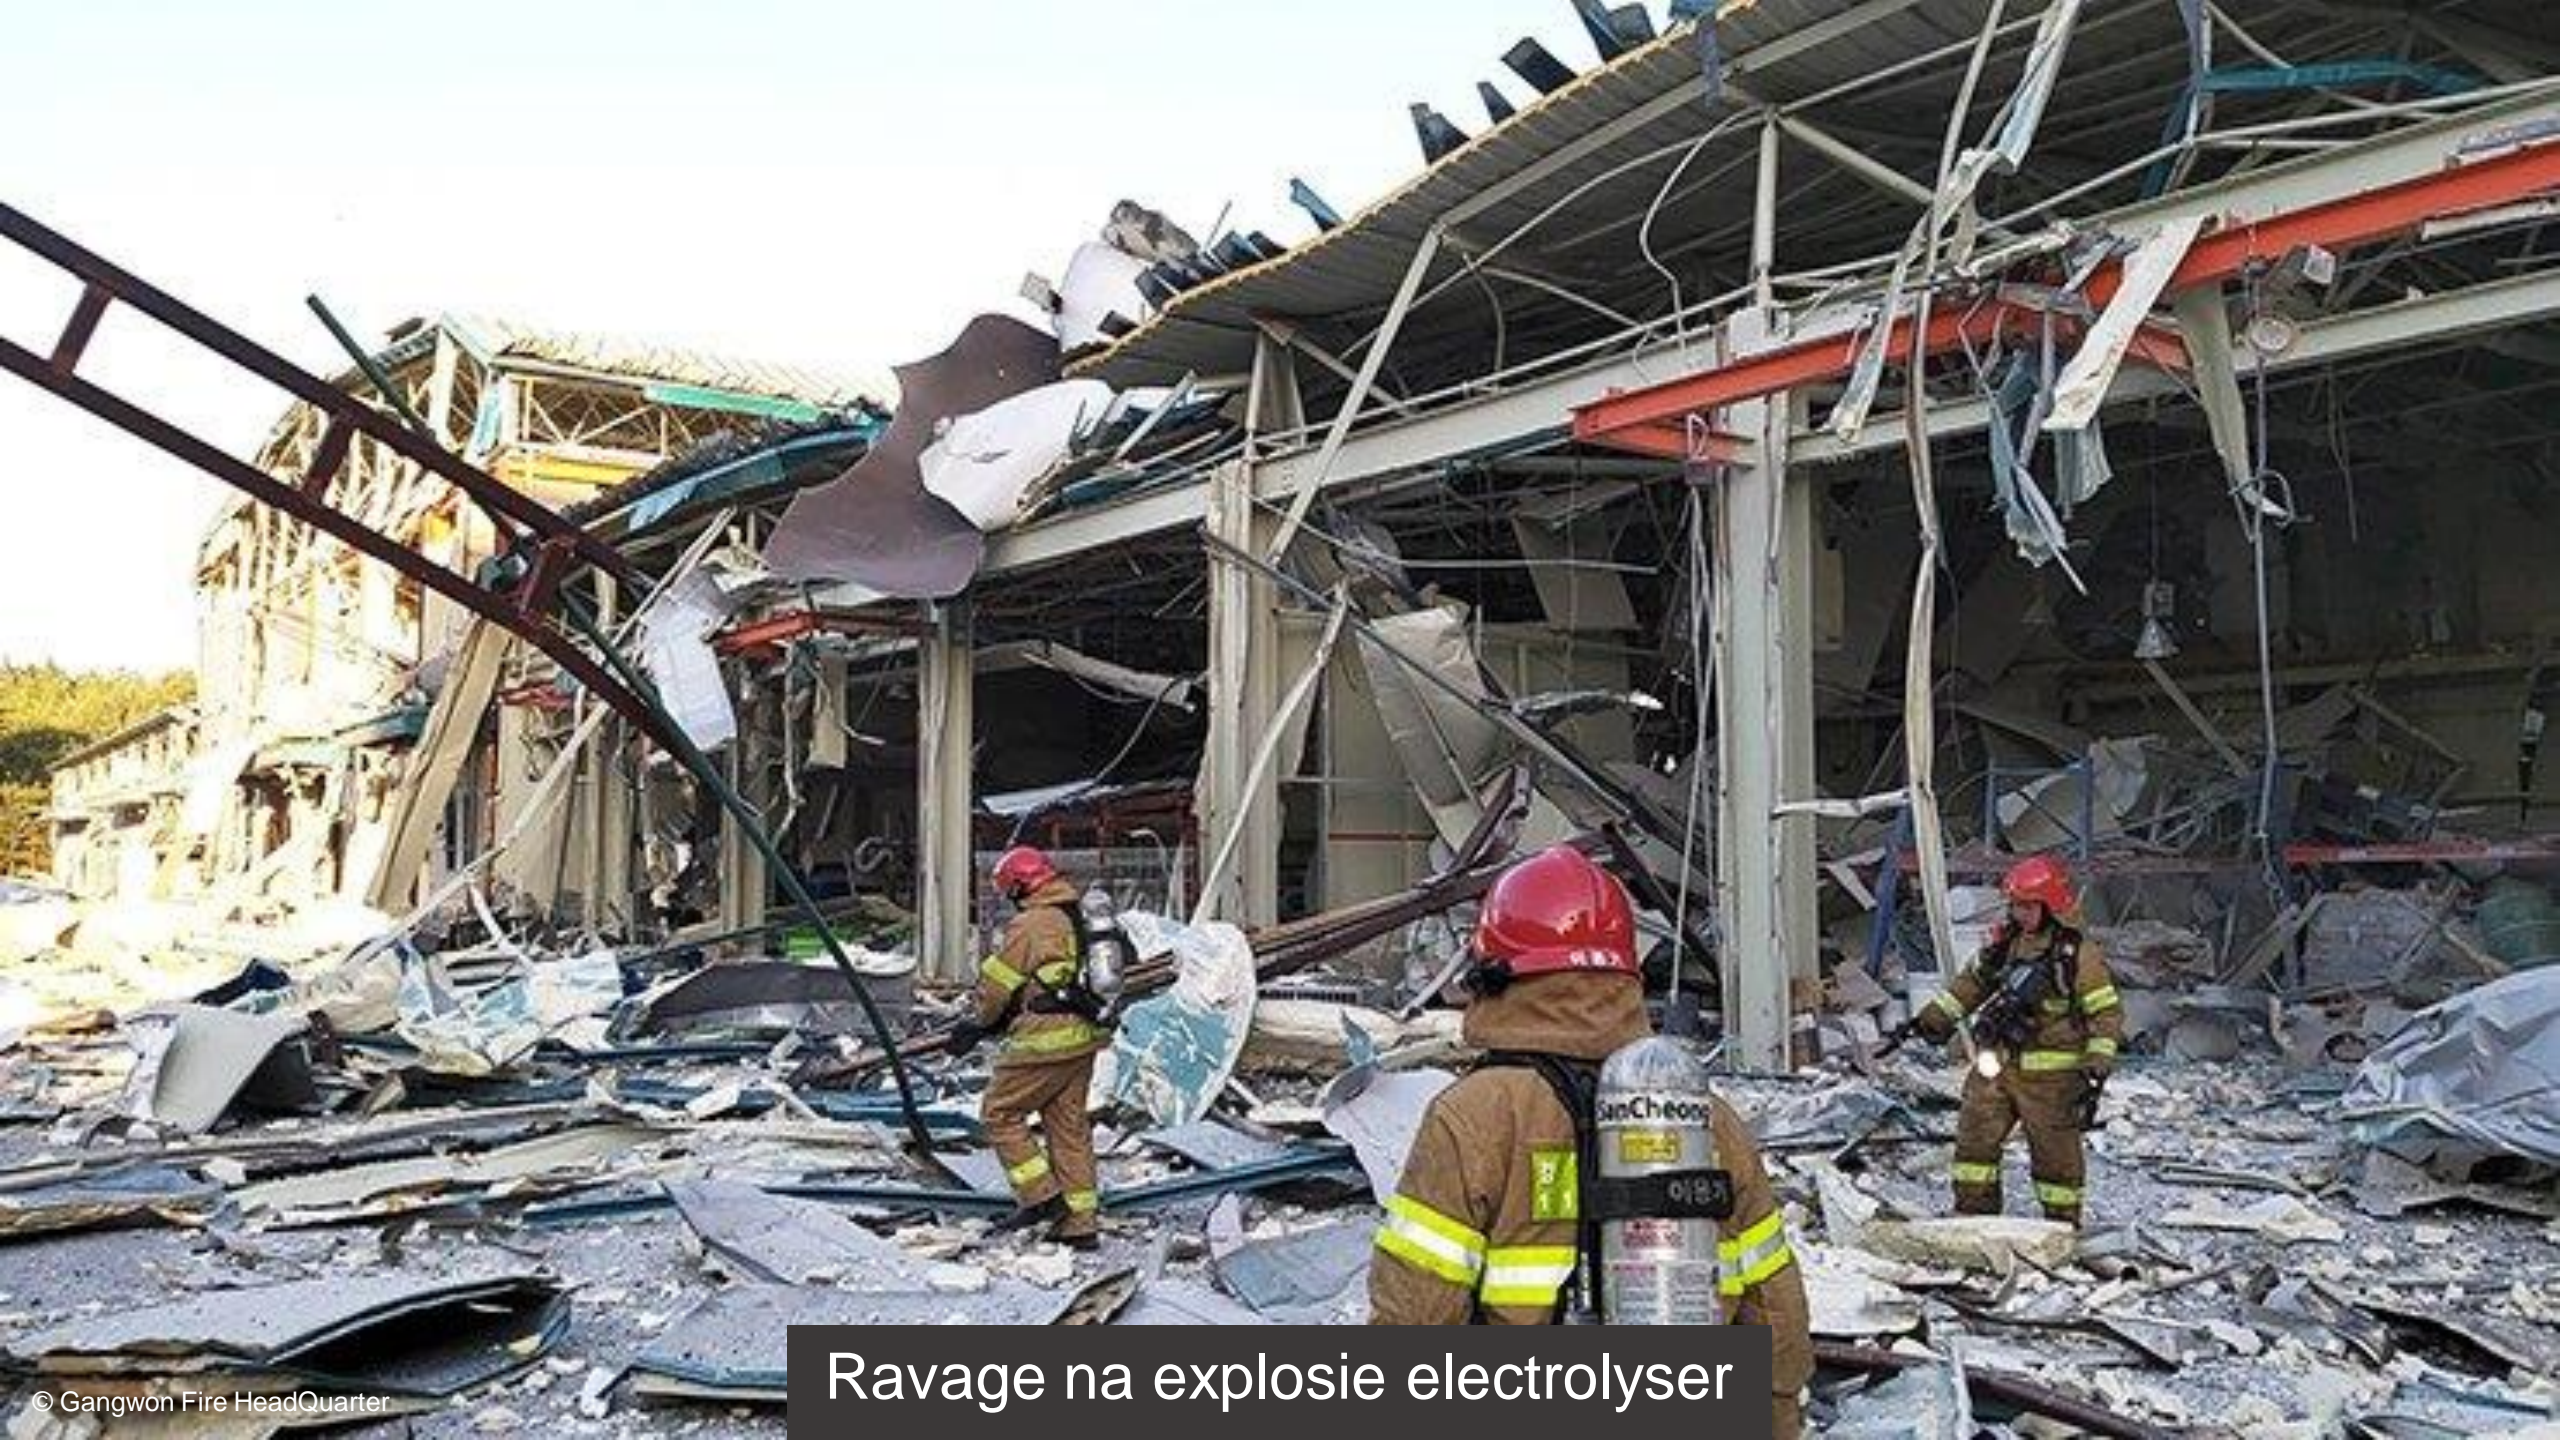
- ▶ Incident: een waterstoftank van een onderzoeksproject explodeerde en verwoestte een gebouw. Er vielen twee doden en zes gewonden.
- ▶ Oorzaak: in de electrolyser is zuurstof bij waterstof gekomen waardoor een ontvlambaar mengsel ontstond. Dit mengsel ontstak door een vonk die kon ontstaan door slechte aarding.
- ▶ Opmerkelijk: de explosie vond plaats tijdens het testen van de electrolyser.
- ▶ Bron: ISPT (2023). [Safety Aspects of Green Hydrogen Production on Industrial Scale](#)

Ravage na explosie electrolyser

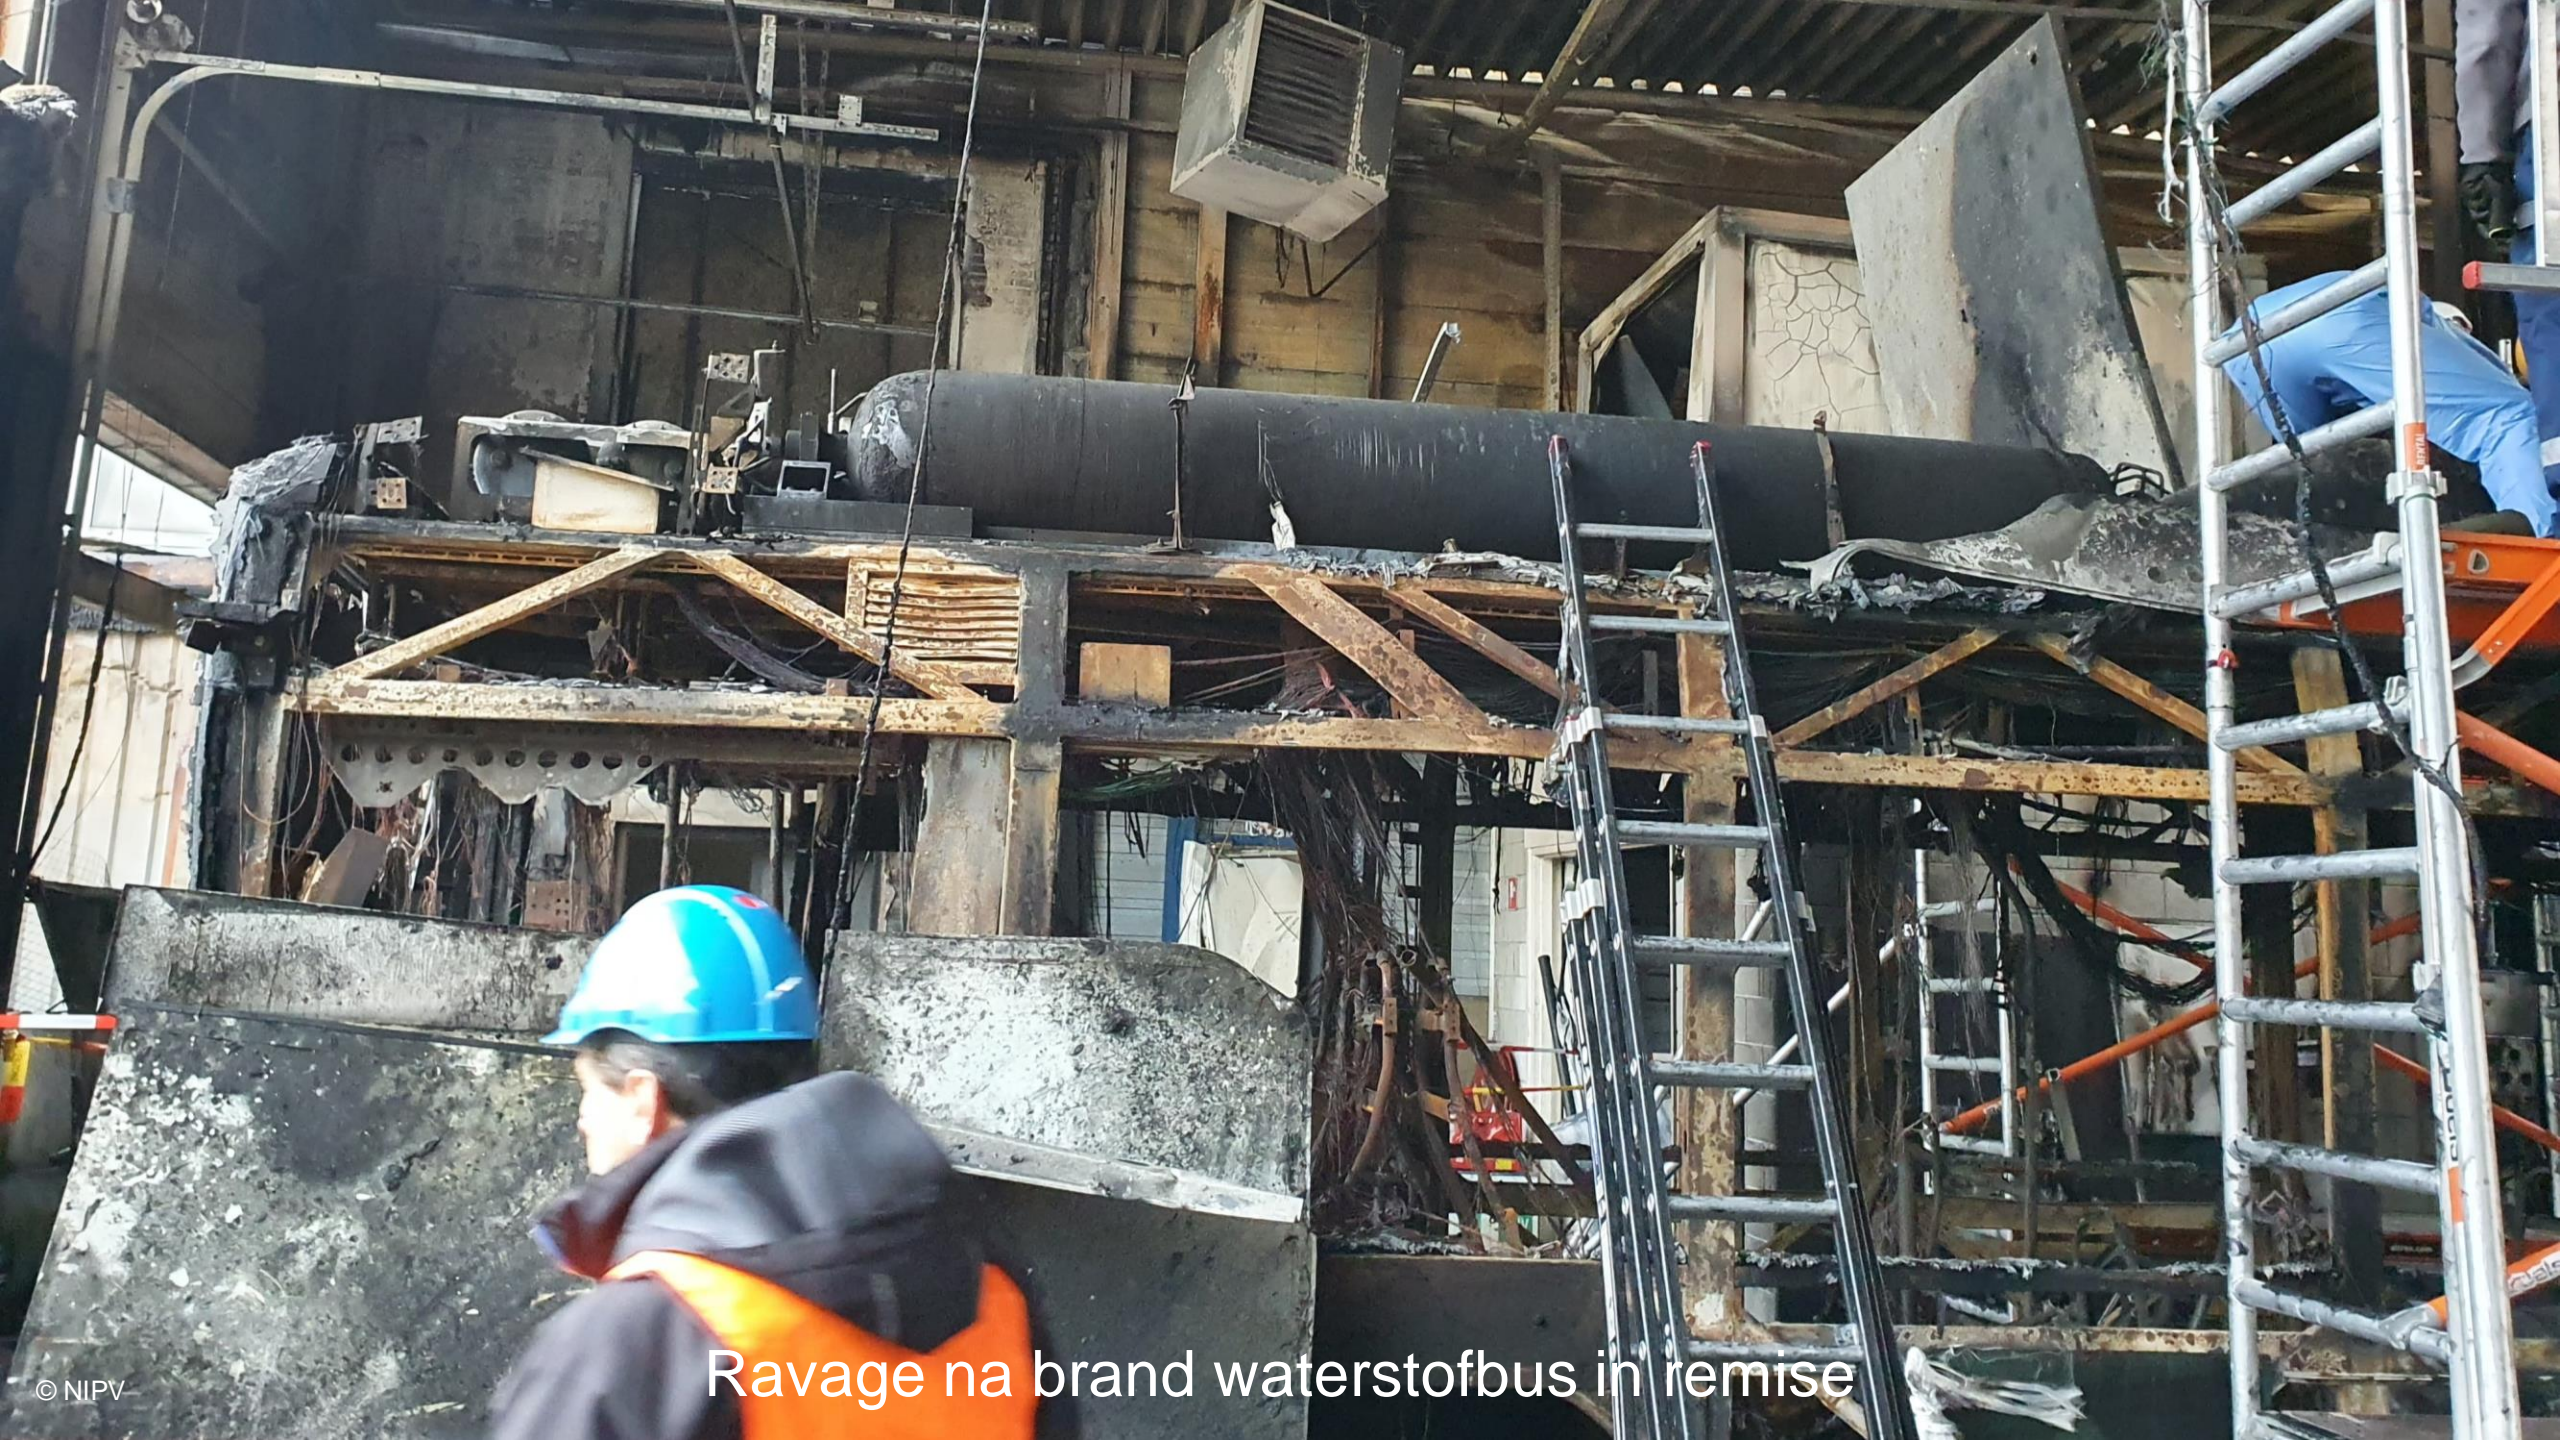
- ▶ Incident: bij een gloednieuwe waterstofbus lekte waterstof uit de tanks op het dak van de bus. Er ontstonden meerdere fakkels waardoor een groot deel van de remise afbrandde.
- ▶ Oorzaak: de oorzaak is bekend, maar is niet openbaar gemaakt.
- ▶ Opmerkelijk: de uitstroming van waterstof uit de afblaasbeveiliging hoort verticaal gericht te zijn. Door het incident is het afblaaspijpje echter gebogen, waardoor een horizontale fakkel ontstond.
- ▶ Bron: Waterstof Veiligheid Innovatie Programma (WVIP, 2023).
[Lessons Learned waterstofincidenten](#)

Ravage na brand waterstofbus in remise
