Incidenten met waterstof

april 2024

Bekende (grote) incidenten met waterstof

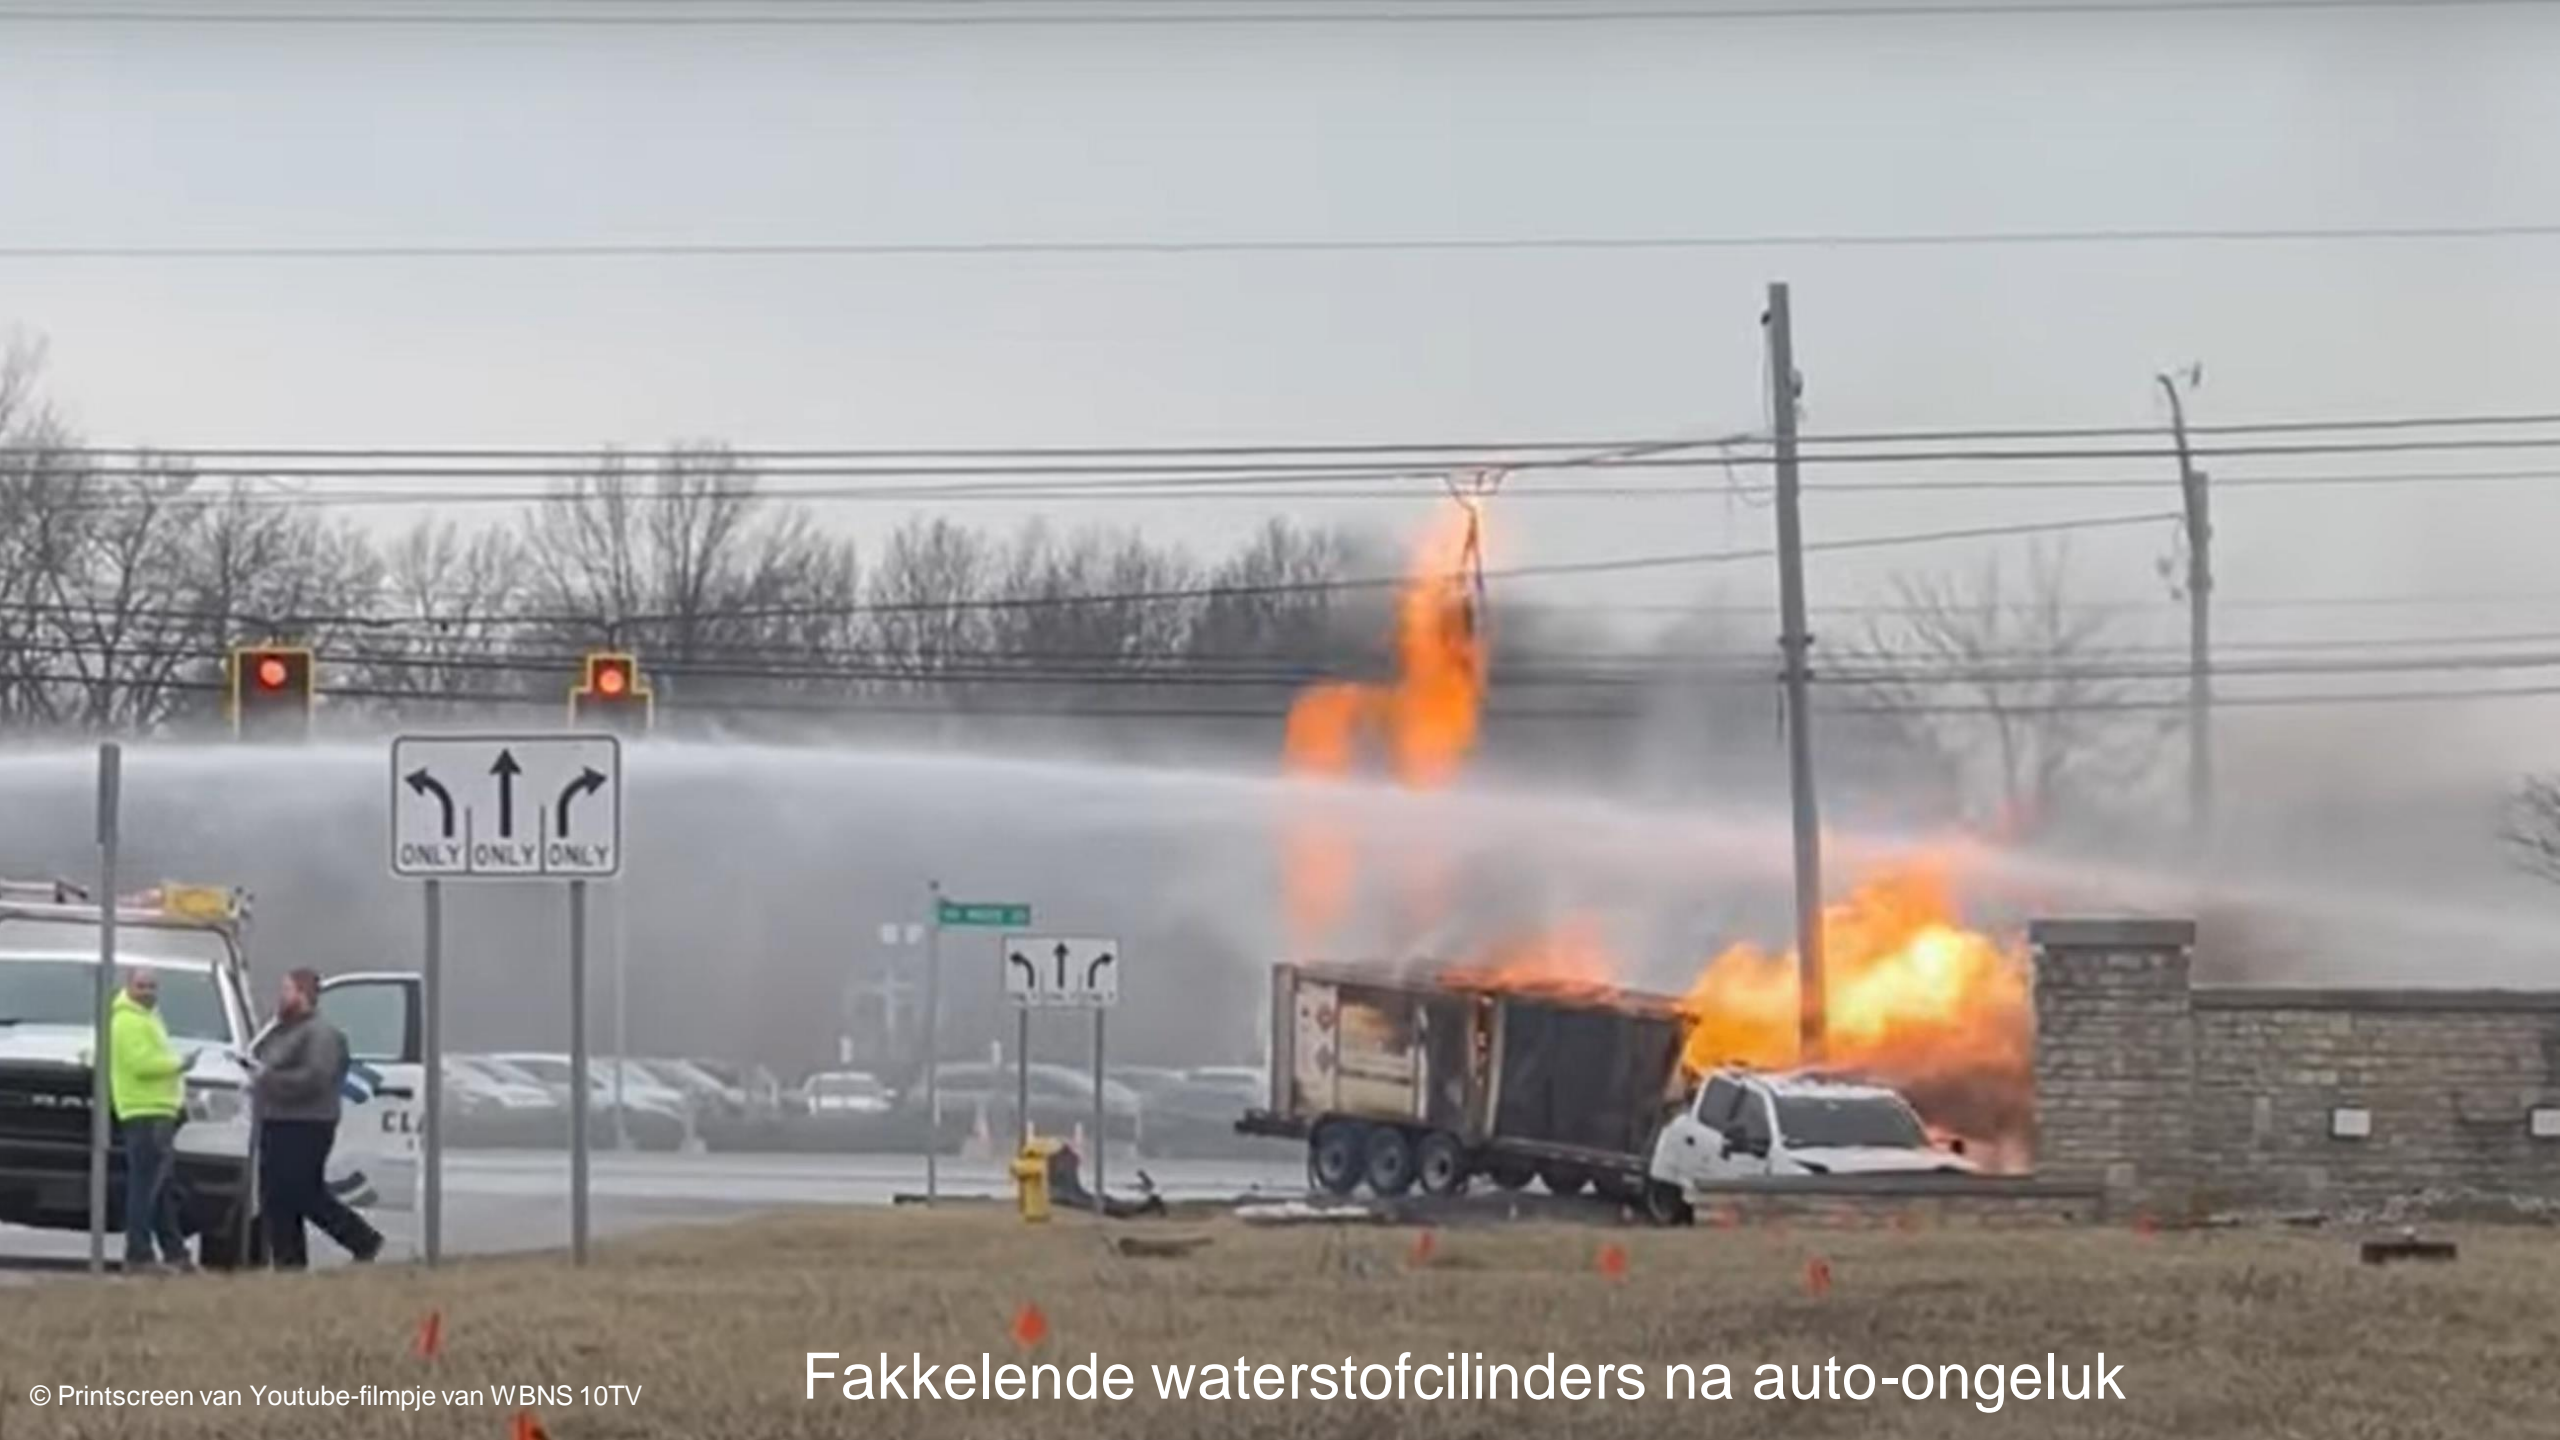
- ▶ Incident: een pick-up truck trok een aanhanger met waterstofcilinders. De pick-up truck raakte betrokken bij een verkeersongeval waardoor één of meerdere waterstofcilinders exploderen en de auto in brand raakte. De overige waterstofcilinders gingen fakkelen.
- ▶ Oorzaak: een andere auto zag bij het afslaan de pick-up truck over het hoofd. Hoe de explosie ontstond, is niet duidelijk.
- ▶ Opmerkelijk: een omstander maakte foto's terwijl hij naast de brokstukken van een waterstofcilinder stond, niet denkend aan de risico's.
- ▶ Bron: [Truck carrying hydrogen explodes after crash in Delaware County](#)

Fakkelende waterstofcilinders na auto-ongeluk

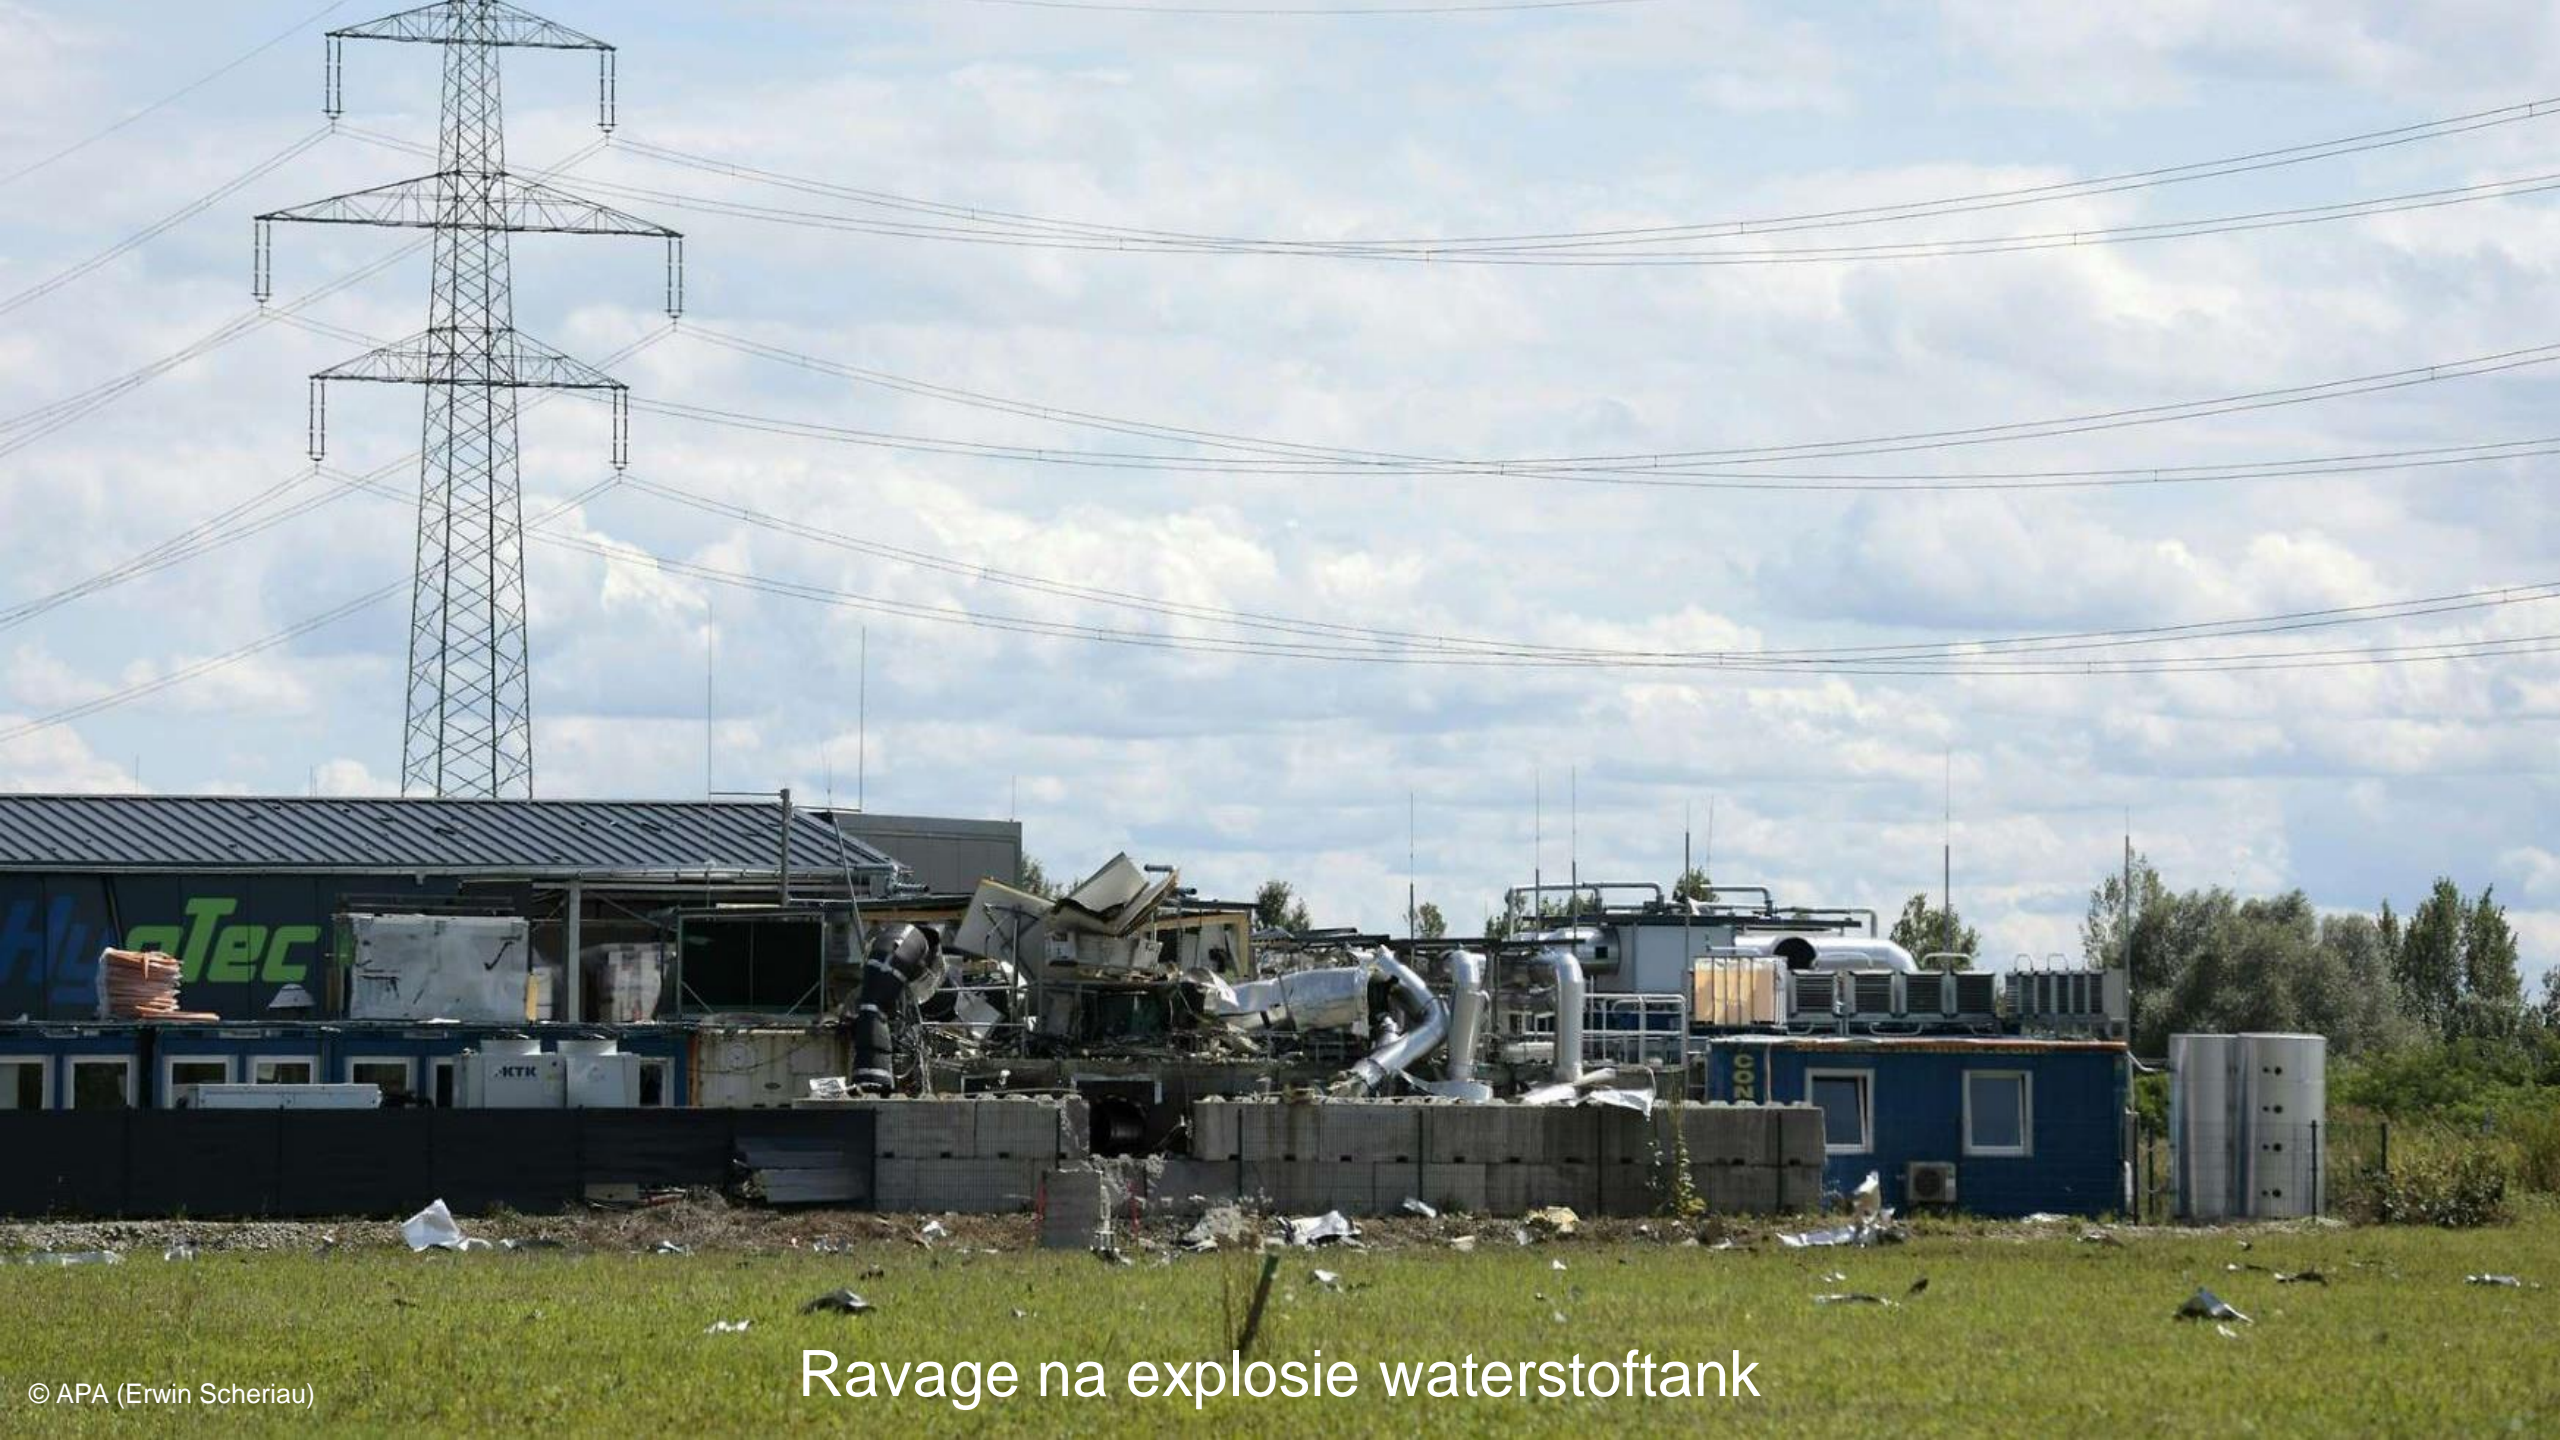
- ▶ Incident: een waterstoftank die buiten opgesteld stond, explodeerde. De drukgolf werd op drie kilometer afstand gehoord en gevoeld.
- ▶ Oorzaak: een verkeerd aangelegde persluchtleiding leidde tot overdruk in de waterstoftank.
- ▶ Opmerkelijk: uit voorzorg liet men 's nachts een tweede waterstoftank op het terrein langzaam leeglopen.
- ▶ Bron: [HydrogenInsight](#) en [Steiermark](#)

Ravage na explosie waterstoftank
