IV-alert 'Falen afwijkende foamdamsconstructies'

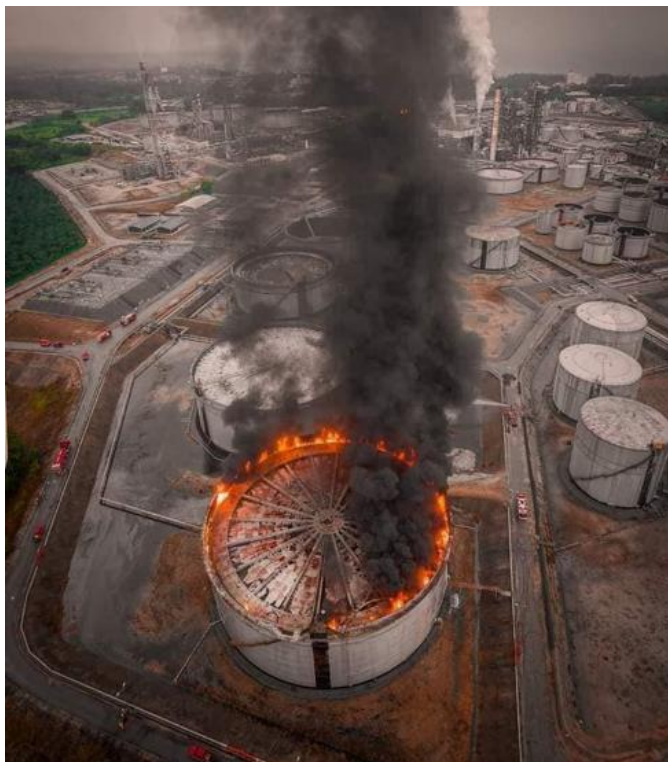
Figuur 1; rimbrand

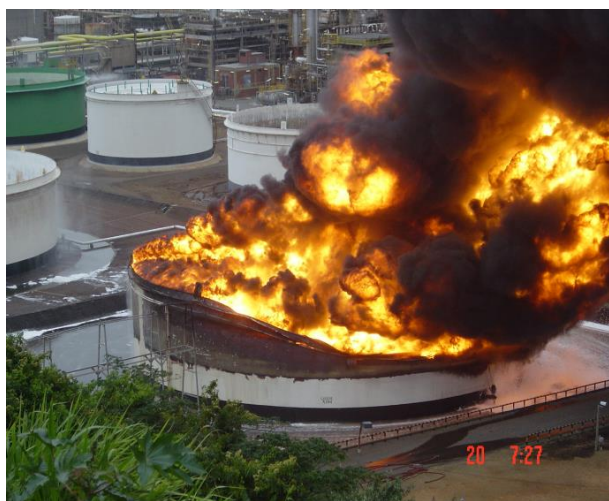
Figuur 2; volledige tankbrand

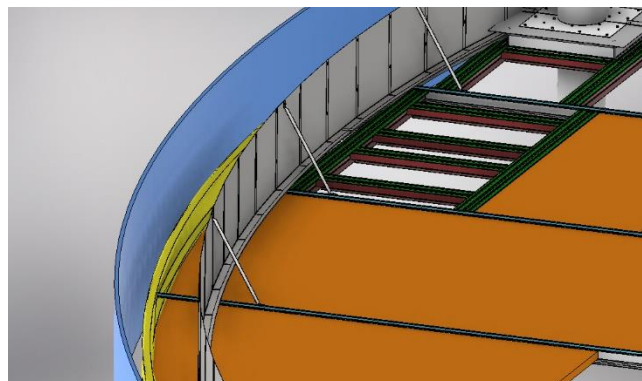
Figuur 3; goedgekeurde oplossing: RVS foamdams direct gemonteerd op het dak
