Casüistiek uit brandonderzoek

# TRENDS OM VAN TE LEREN 2

# Voorwoord

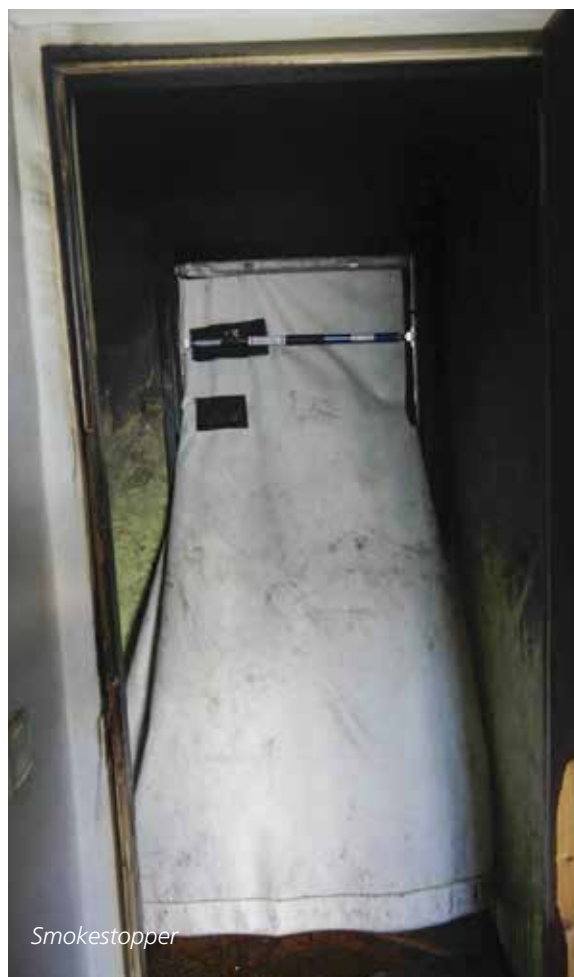
Smokestopper

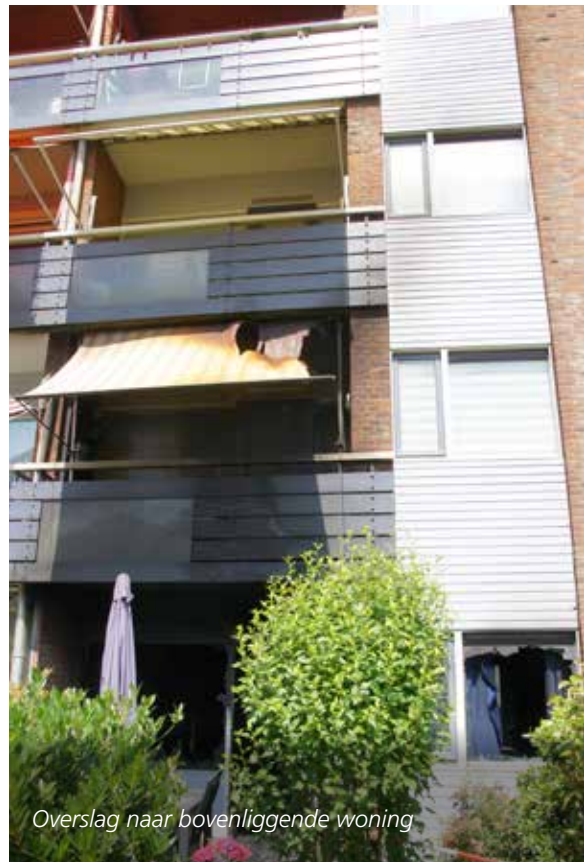
Overslag naar bovenliggende woning

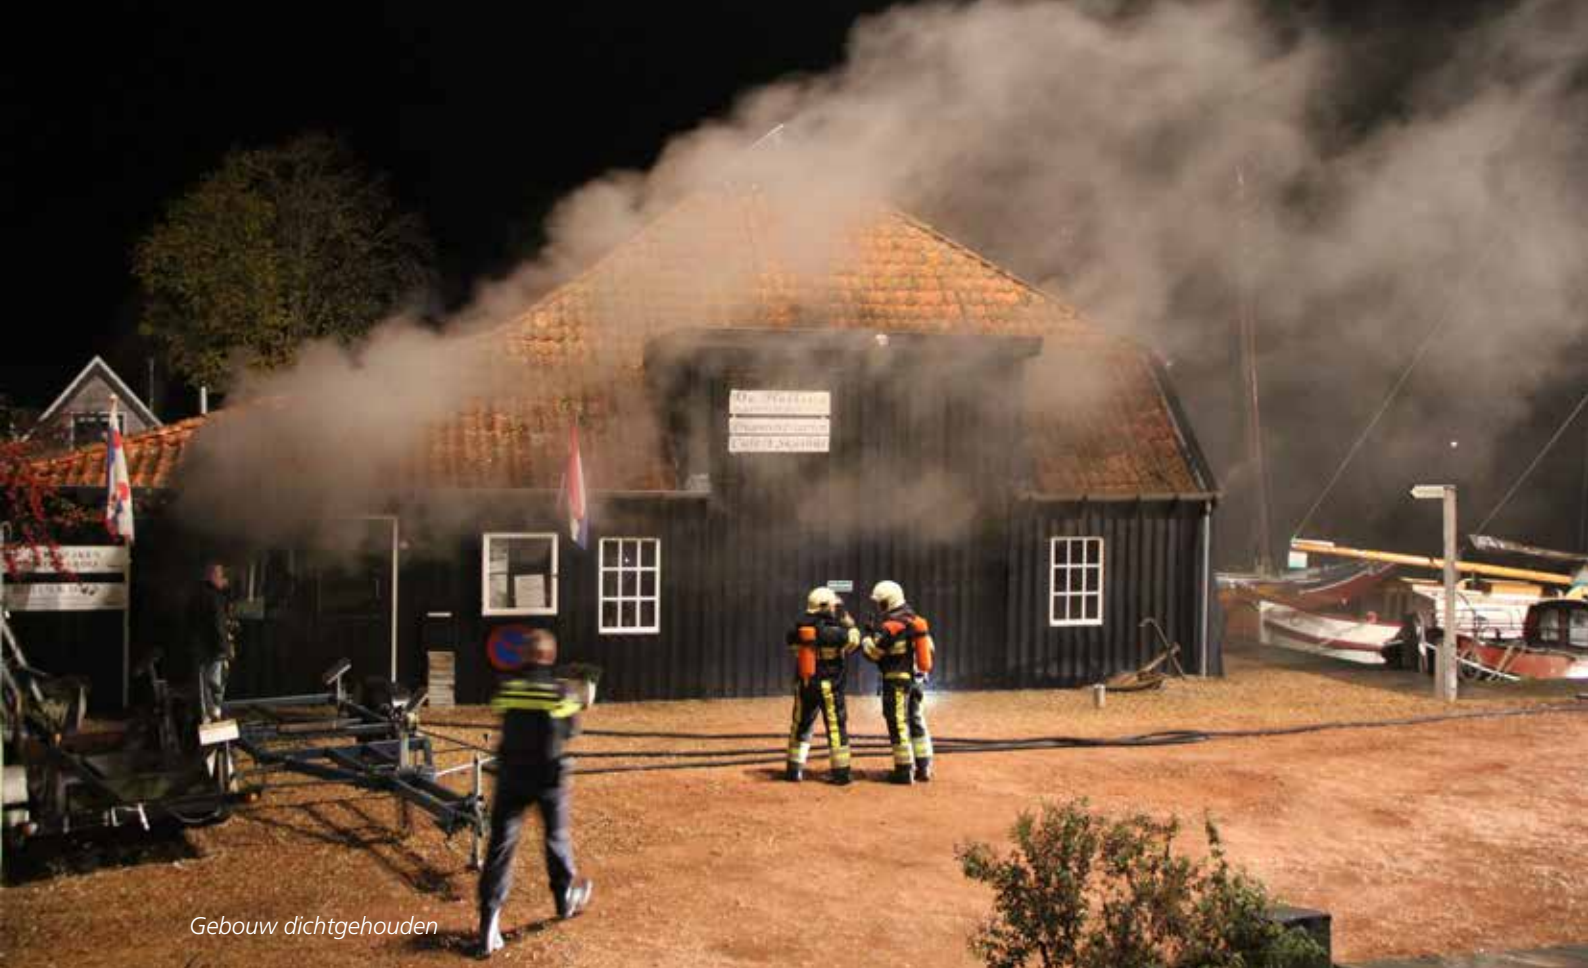
*Gebouw dichtgehouden*

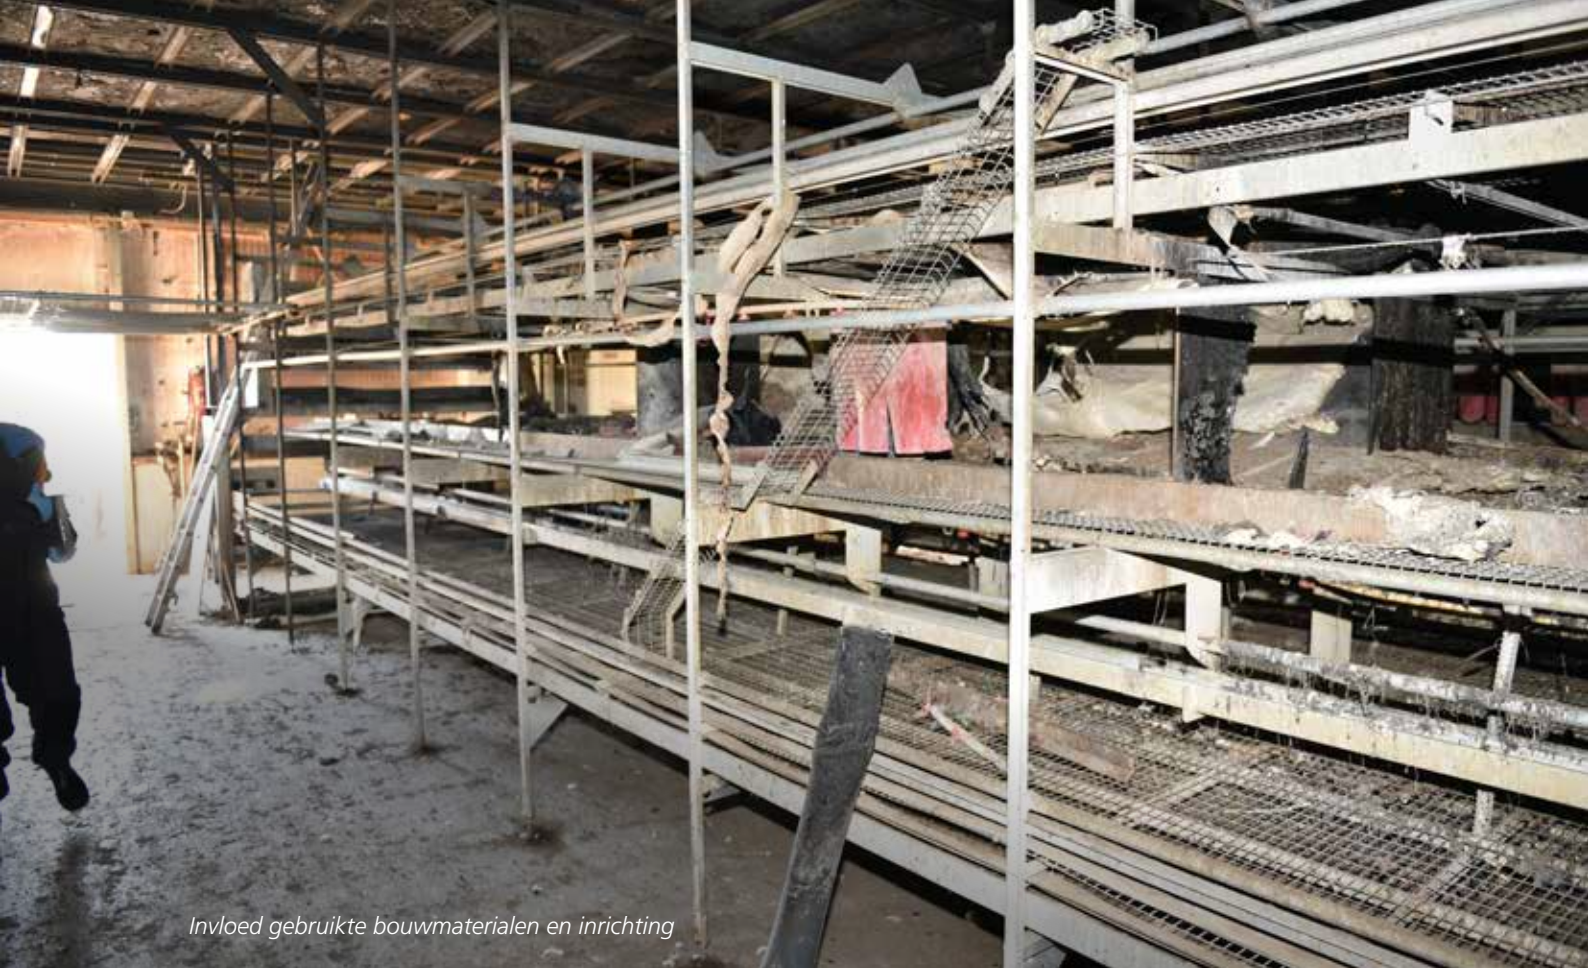
*Invloed gebruikte bouwmaterialen en inrichting*

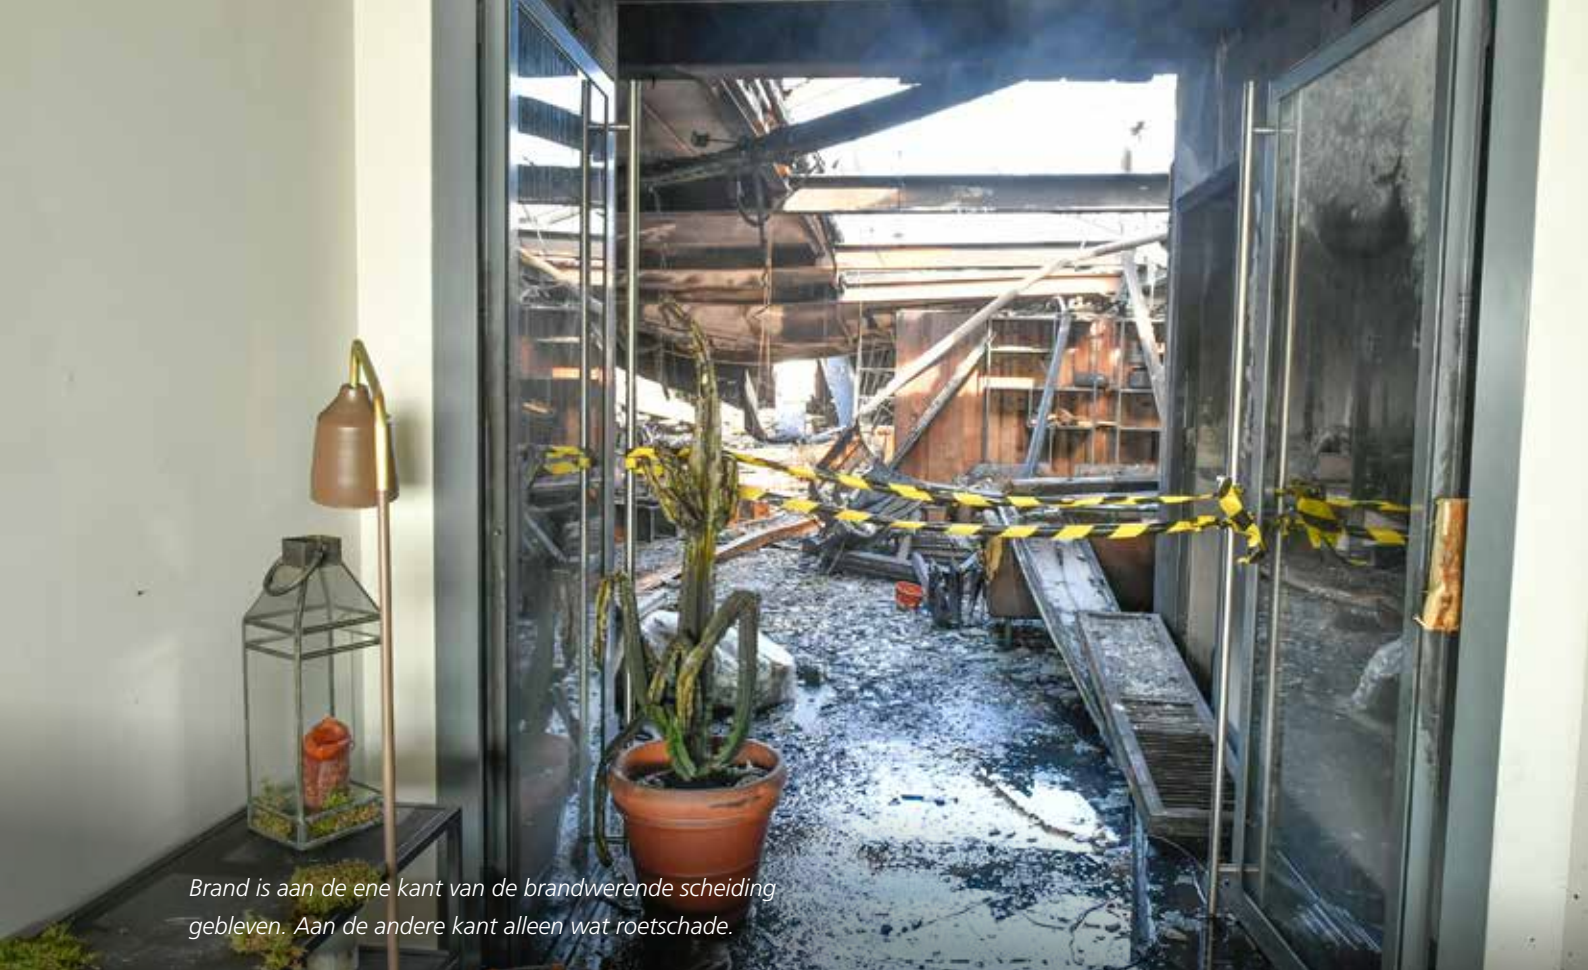
*Brand is aan de ene kant van de brandwerende scheiding  
gebleven. Aan de andere kant alleen wat roetschade.*

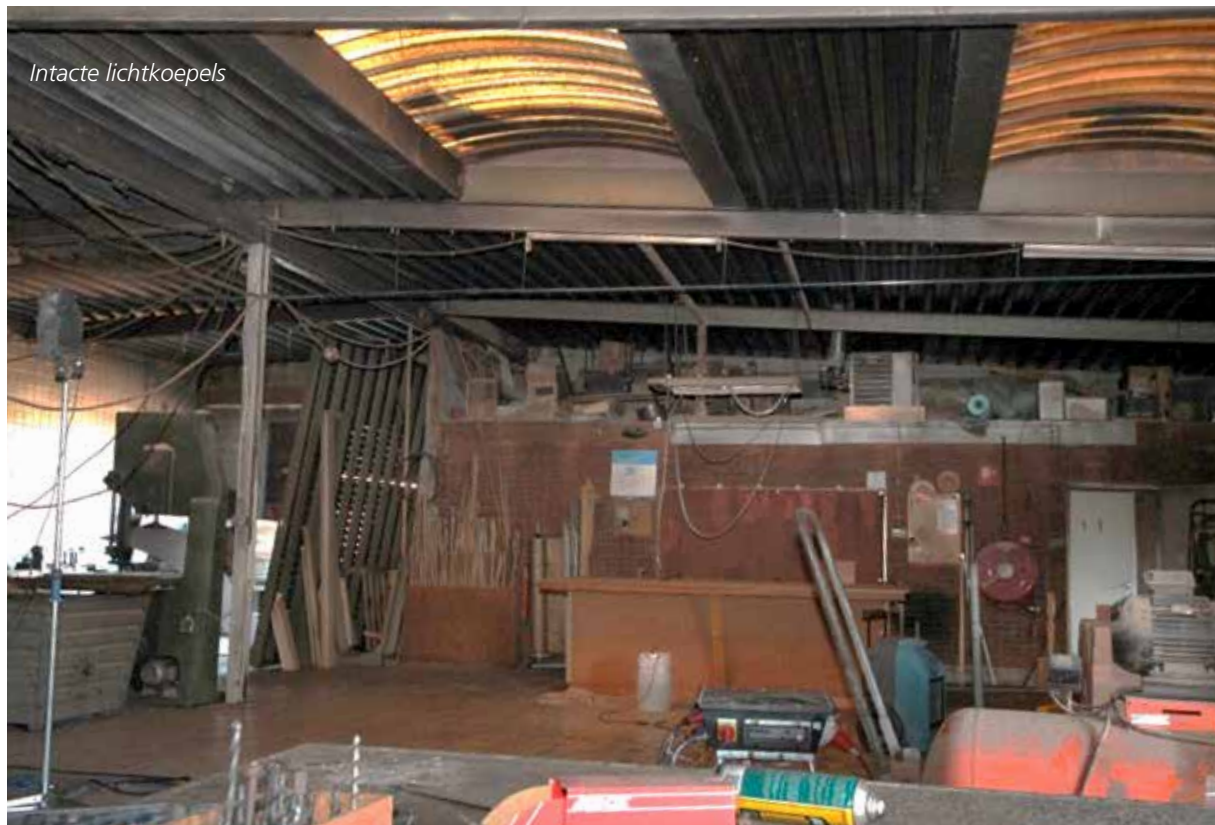
Intacte lichtkoepels

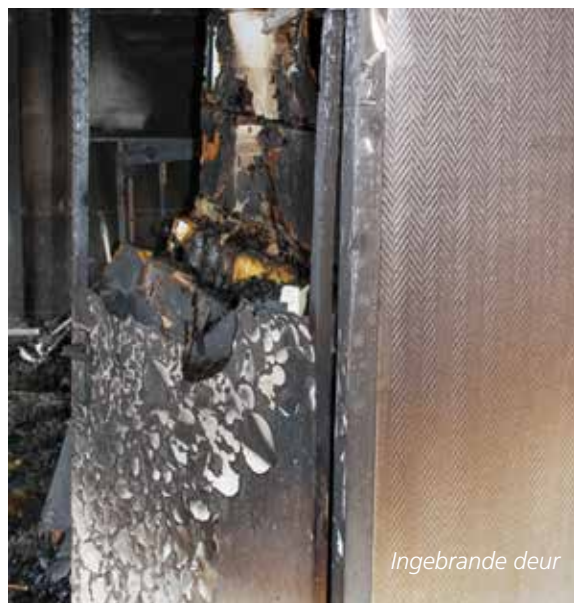
Ingebrande deur

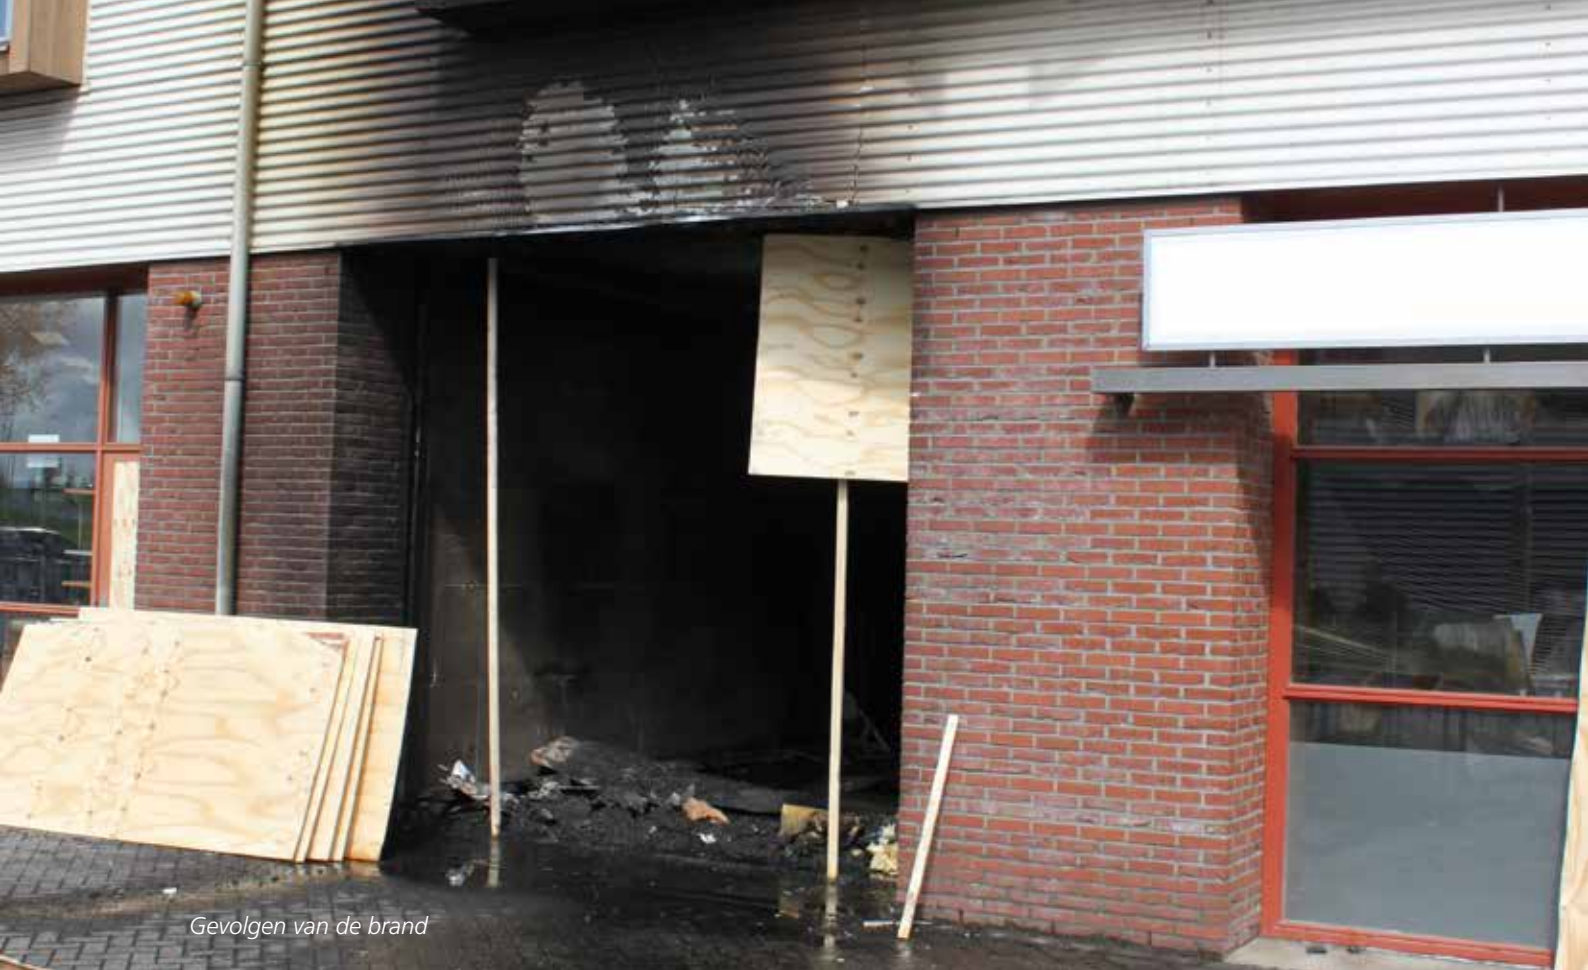
*Gevolgen van de brand*

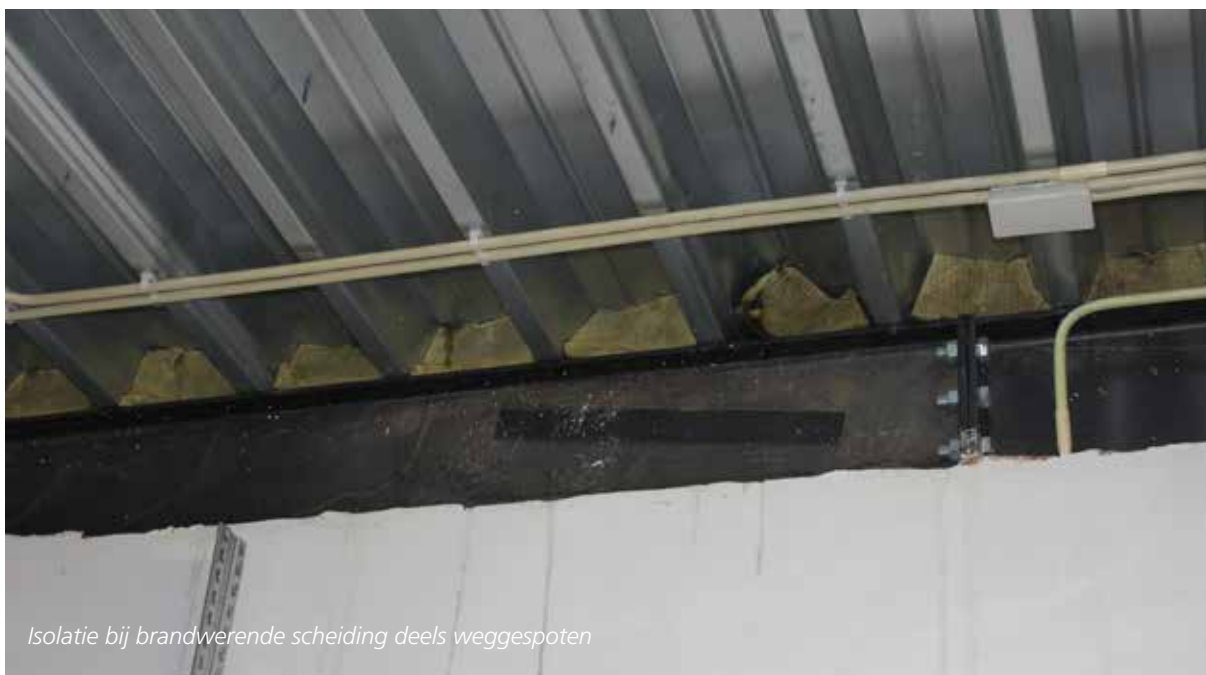
Bij de bestrijding van de brandhaard en met name bij de rookgaskoeling op de eerste verdieping, zijn door de kracht van de waterstraal de op zich veilig geachte afdichting van de cannelures met minerale wol gedeeltelijk weggespoten. Dit bevorderde de rookverspreiding naar naastgelegen ruimten. Dit leidt tot de vraag of een betere afscherming van de afdichting met minerale wol noodzakelijk is. In dat geval is dit een aandachtspunt in de bouwvoorschriften en de controle hierop.

*Isolatie bij brandwerende scheiding deels weggespoten*

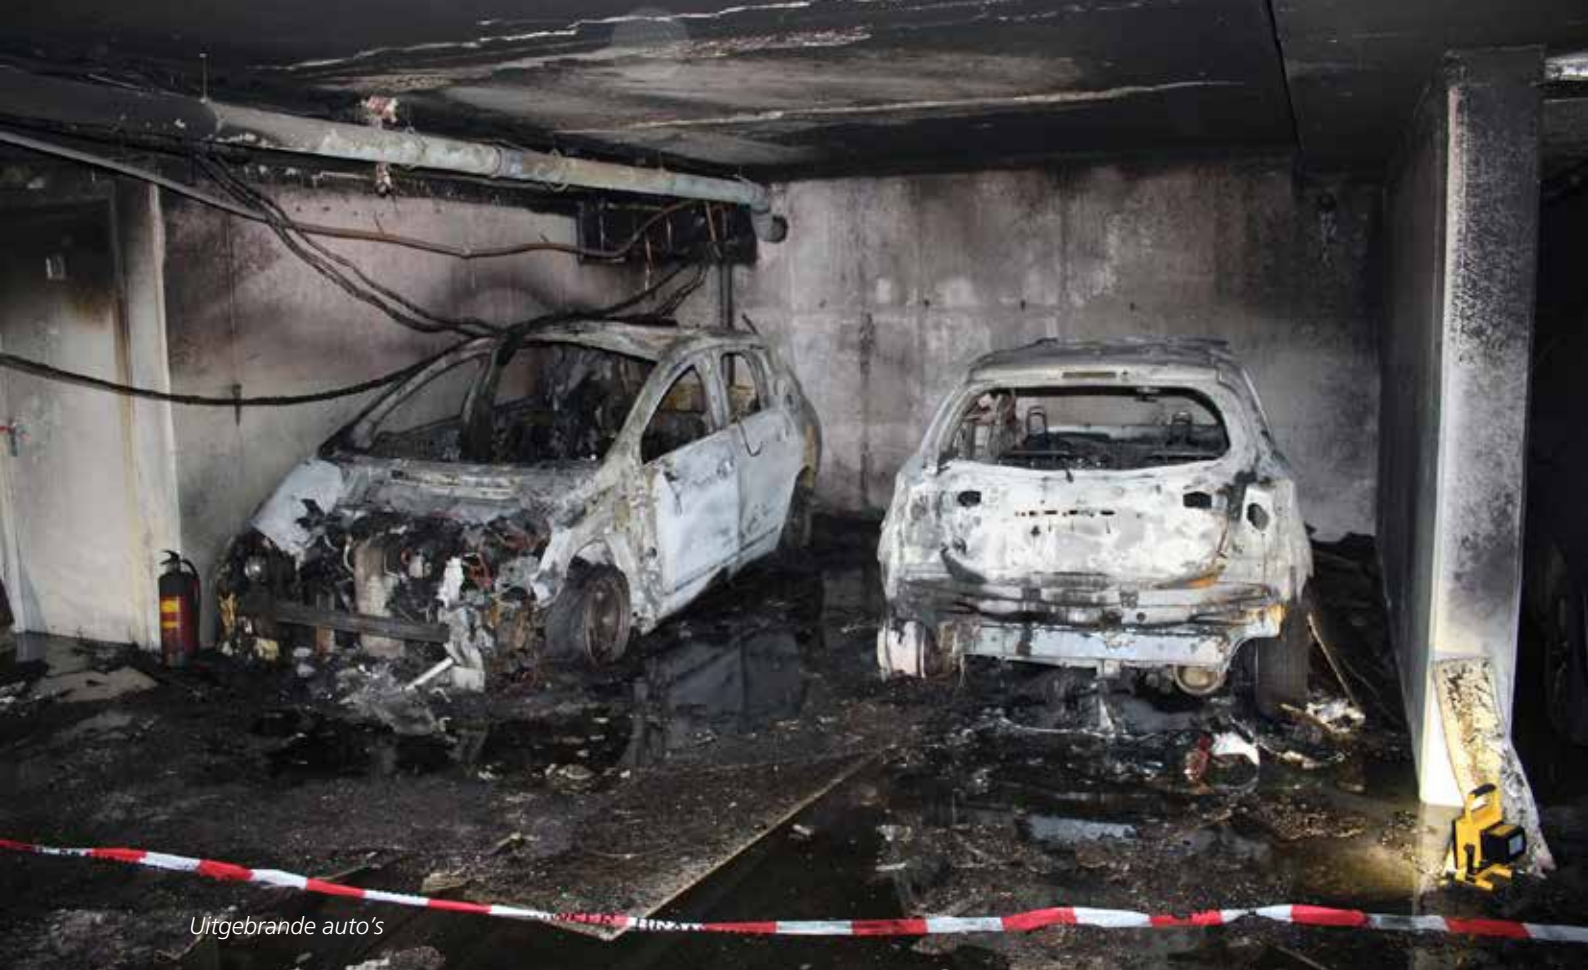
*Uitgebrande auto's*

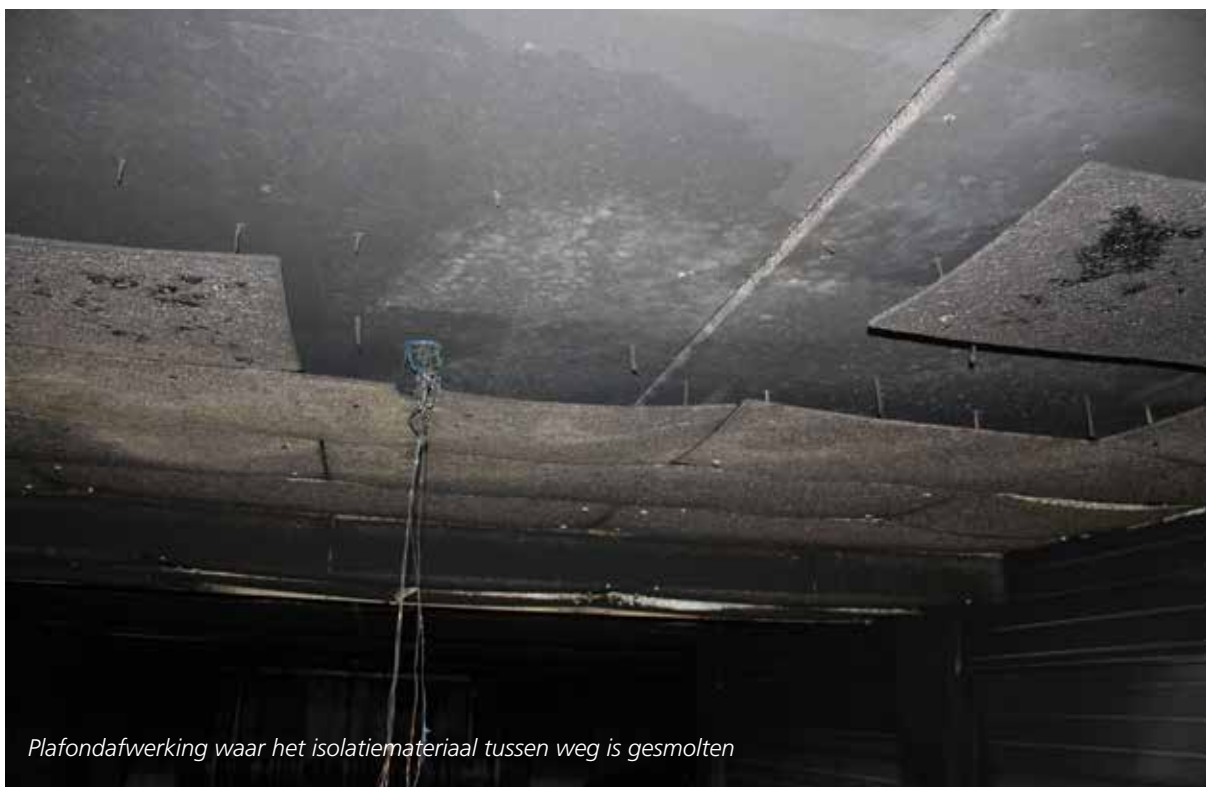
*Plafondafwerking waar het isolatiemateriaal tussen weg is gesmolten*
