Evaluatierapport

*Zeer grote brand GRIP 2, Zomerdijk IJsselstein
22 juni 2013*

Veiligheidsregio Utrecht, Instituut Fysieke Veiligheid

Datum: 10 december 2013 – definitief –

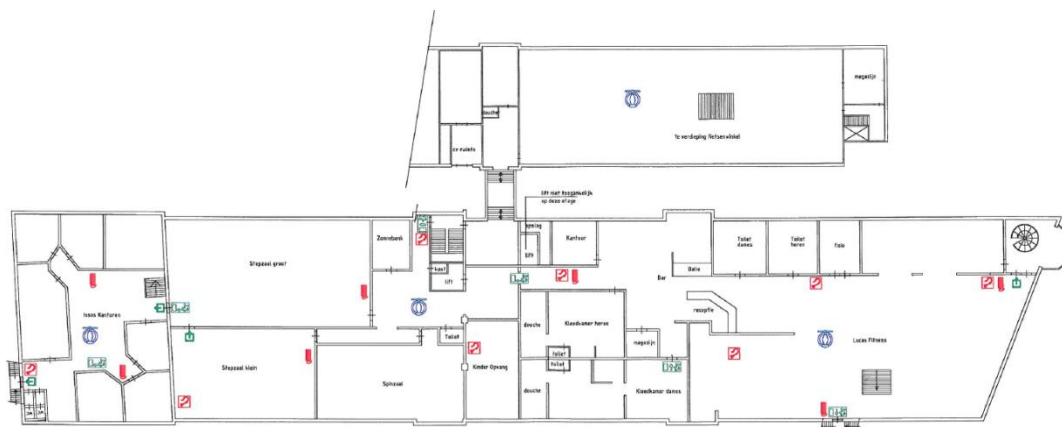
Afbeelding 1.2 Plattegrond gebouw 1, eerste verdieping

De brand is ontstaan op de eerste verdieping van gebouw 1, waarschijnlijk in de herenkleedkamer (zie ook afbeelding 1.2). Dit gebouw bestaat uit drie bouwlagen. Dit gebouw staat links op het perceel (vanaf de straatzijde gezien). Het gebouw bestaat uit drie delen. Het eerste deel bestaat uit ruimten tot aan de (zover nog aanwezige) brandscheiding gelegen voor het trappenhuis. Het tweede deel omvat de ruimte(n) vanaf de brandscheiding nabij het eerste trappenhuis tot aan scheiding voor het tweede trappenhuis. Het derde deel zijn de ruimten vanaf het tweede trappenhuis tot aan de gevel aan de straatzijde.

Mogelijke plaats van ontstaan van de brand

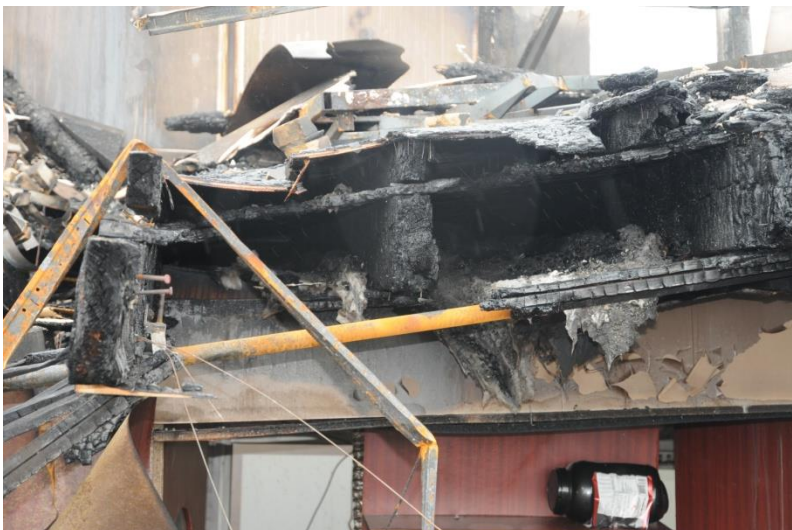
Afbeelding 11.1 Detail van samengestelde dak-/vloerconstructie

De brand is vermoedelijk op vrijdagmiddag voor 16:00 uur ontstaan in de wand achter de douches van de herenkleedruimte als gevolg van soldeerwerkzaamheden. De wand waarin de brand is ontstaan is een zogenaamde Faay-wand en bestaat uit spaanplaat, gipsplaat met daarop aangebracht tegelwerk. Vervolgens heeft de brand zich via de 'holle' wandconstructie verplaatst naar de bovenliggende vloerconstructie. Als gevolg van een verbouwing is dit een samengestelde constructie, opgebouwd uit het de bestaande houten dakconstructie waarop een nieuwe houten vloerconstructie is aangebracht.

Het deel van het bedrijfsverzamelgebouw waarin de brand heeft gewoed, is ongeveer 100 meter lang en 20 m breed en telt 3 bouwlagen. Daarmee heeft het pand een oppervlakte van ongeveer 5100 m². Het pand is niet opgedeeld in bouwkundig afgescheiden brandcompartimenten. Wel is op de bouwvergunningtekening uit 1987 aangegeven dat de "verdiepingdragende constructie op de 1^{ste} verdieping, alsmede de vloer op de 2^{de} verdieping 60 minuten brandwerend" uitgevoerd moet zijn. Dit is een aanvullend voorschrift op de bouwregelgeving, dat de plaatselijke overheid in de bouwvergunning heeft laten opnemen. In afbeelding 11.1 is de samengestelde constructie te zien waarin de brand initieel heeft gewoed.
