Brandveiligheid van verduurzaamde en snel gerealiseerde woningen

De rode draad uit branden in de gebouwschil

© Nederlands Instituut Publieke Veiligheid (NIPV), 2024

Auteurs	M. Kobes, P.J. van der Graaf, M. Leene, L. de Witte
Opdrachtgever	Nederlands Instituut Publieke Veiligheid
Contactpersoon	L. de Witte
Datum	18 april 2024
Foto's cover	Jeffrey Koper, Brandweer Amsterdam en Persbureau Heitink

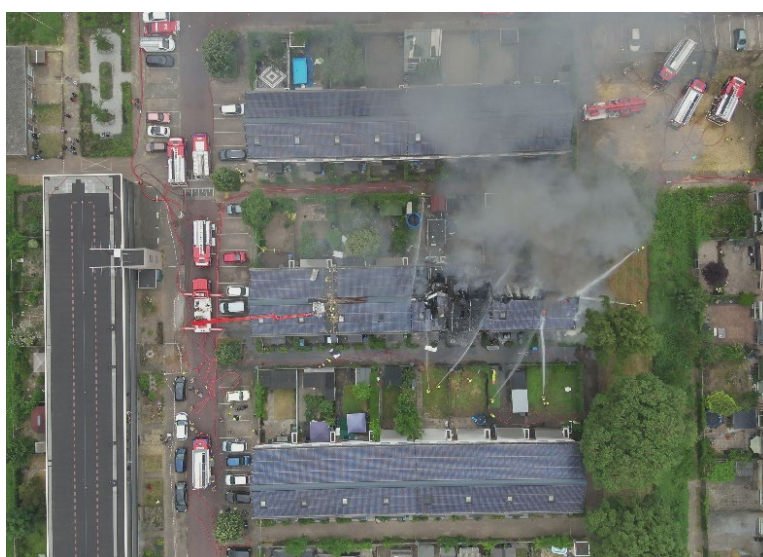
In de ochtend van zondag 18 juni 2023 breekt er brand uit in een woning aan de Van Kinsbergenstraat 44 in Arnhem. Er vallen geen slachtoffers bij de brand. Uiteindelijk raakt de hele rij woningen bij de brand betrokken: er worden vier woningen verwoest en vier andere woningen zijn na de brand onbewoonbaar (Brandweer Gelderland-Midden, 2023).

Figuur 3.1 Overzichtsfoto brand in woningen
(bron: team digitale verkenning Brandweer Nederland)

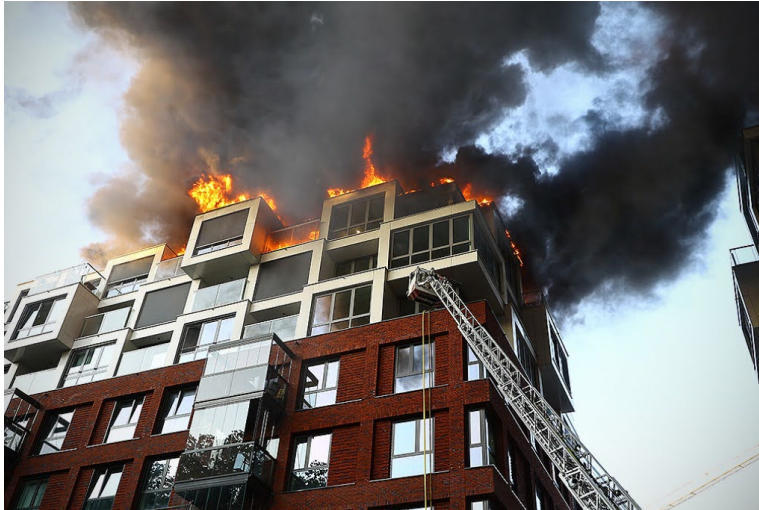
Figuur 3.2 Casus 'opgetopt woongebouw', met in lichtgrijs het opgetopte deel
(bron: Jeffrey Koper Brandweer Amsterdam-Amstelland)

De brand breidt zich vanaf de zevende verdieping uit naar de achtste en – via de gevelconstructie en het balkon – naar het dak. De gevelconstructies op de verdiepingen staan met elkaar in verbinding, maar ook met de vloerconstructie van het aan de gevelconstructie grenzende balkon. De brand heeft zich uitgebreid naar de bovenliggende woning, mede doordat de droge blusleiding waarmee de brandweer wilde blussen defect was geraakt (zie paragraaf 4.5.5). Ongeveer 40 minuten na melding is de brand overgeslagen naar het dak en heeft zich in en over de dakconstructie onder invloed van de wind verder kunnen uitbreiden. Via de dakconstructie heeft de brand zich ook kunnen uitbreiden naar enkele onderliggende woningen op de achtste verdieping.

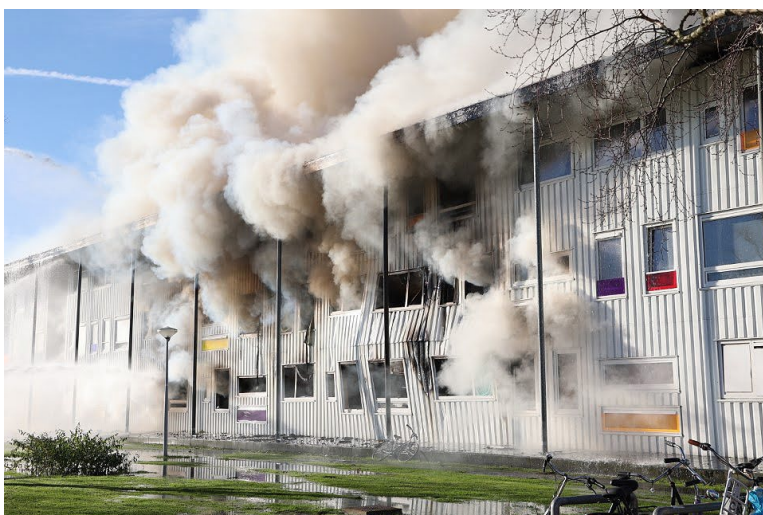
Op zondagochtend 13 november 2022 vindt er een brand plaats in een woonunit van een wooncomplex aan Voetbalstraat nummer 87 in Amsterdam. Er vallen geen slachtoffers. De brand richt wel forse schade aan; uiteindelijk moet het gehele woonblok gesloopt worden, omdat het onbewoonbaar is geworden (Brandweer Amsterdam-Amstelland, 2023b).

Figuur 3.3 Casus 'unitwoningen'

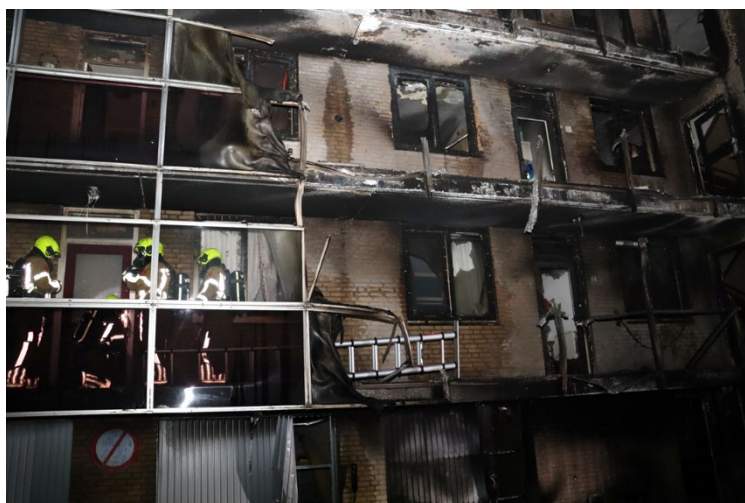
Figuur B2.1 Branduitbreiding naar aangrenzende woningen. Bron: TBO-VRLN

Bij aankomst van de brandweer heeft de brand zich al uitgebreid tot over alle bouwlagen. De brand is vanaf een scooter overgeslagen naar de balustrade van de galerij, die voorzien is van panelen van acrylglas (bijvoorbeeld plexiglas, dit is kunststof). Via het acrylglas breidt de brand zich zeer snel uit naar de bovengelegen drie bouwlagen. Vanwege de brandende balustrade kunnen bewoners niet vluchten uit hun woning. Op meerdere plaatsen vindt er vanaf de galerij branddoorslag plaats naar de woningen.

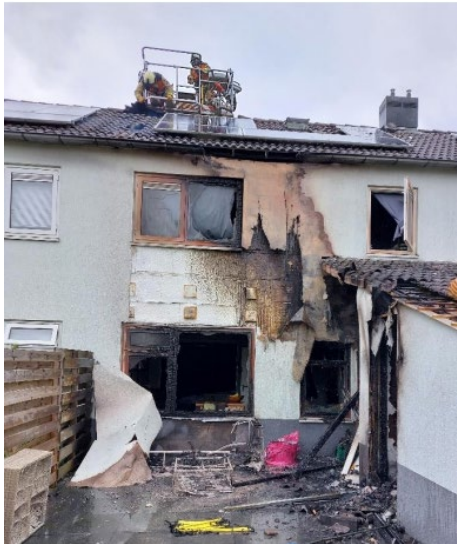
Figuur B2.2 Traject branduitbreiding via gevelconstructie. Bron: TBO-Noord Nederland

Bij de melding is er alleen brand in de schuur die aan de woning grenst; bij aankomst van de brandweer heeft de brand de nok van het dak van de woning al bereikt.

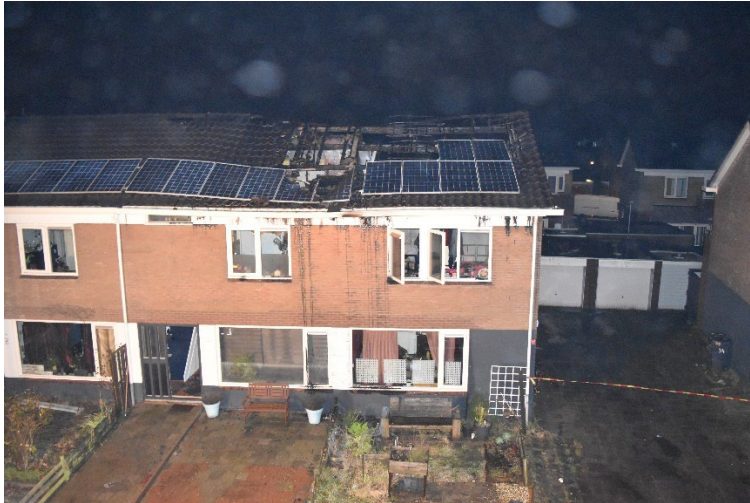
Figuur B2.3 Restanten van gesmolten EPS op de gevels. Bron: TBO-BR Zeeland

Bij de melding zou er sprake zijn van een zolderbrand, bij aankomst van de brandweer slaan de vlammen uit het dak en breidt de brand zich snel uit naar de aangrenzende woningen. Zonnepanelen bemoeilijken het bestrijden van de brand.

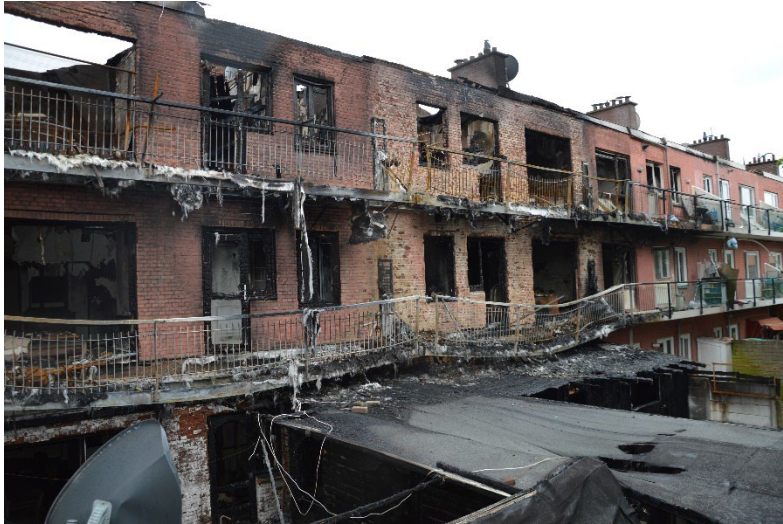
Figuur B2.4 Achterzijde woongebouw. Bron: TBO Haaglanden

Bij aankomst van de brandweer heeft de brand zich al uitgebreid langs de achtergevel van meerdere woningen en brandt ook al het dak.

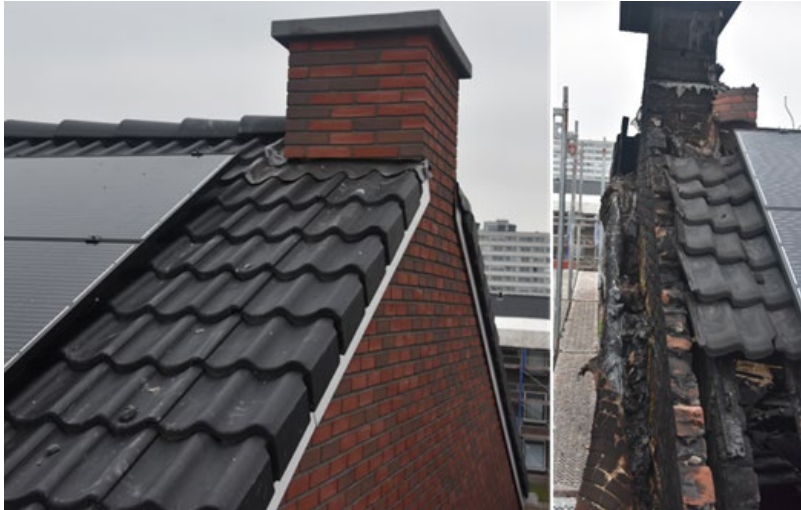
Figuur B2.5 Schil met EPS isolatie tegen gevel en op het dak voor (links) en na de brand (rechts). Bron: TBO-VRR/ZHZ

Bij de melding zou er sprake zijn van een zolderbrand, bij aankomst slaan de vlammen uit het dak en breidt de brand zich snel via de dakconstructie uit over het bouwblok heen naar de aangrenzende woningen.

De brand is vermoedelijk door vuurwerk ontstaan op het dak dat vijf portiekflats met elkaar verbindt. Via de brandbare constructieonderdelen van het dak, EPS-isolatie en hout, heeft er branduitbreiding plaatsgevonden naar het dak van meerdere portiekflats. Vanuit het dak heeft er branduitbreiding plaatsgevonden naar de EPS-isolatie die op de bestaande gevelconstructie is aangebracht. Diverse woningen zijn tijdelijk niet bewoonbaar door brand- en waterschade.
