Trends om van te leren deel 5

Auteurs	J. Veeneklaas, L. Broeren
Met medewerking van	Teams brandonderzoek uit verschillende regio's
Contactpersoon	R. van den Dikkenberg
Opdrachtgever	Landelijke vakgroep Brandonderzoek
Contactpersoon	Y. Attema
Datum	16 december 2024
Foto's	Teams brandonderzoek
Foto cover	Winnende foto netwerkdag TBO 2024, S. van der Loos

1	Moeilijk bereikbare branden	5
1.1	Brand in kerktoren: “beter laat dan nooit”	5
1.2	Brand in opgetopte woningen: “de brand kruipt waar die gaan kan”	9
1.3	Brand in zonnepanelen: “een klein foutje heeft soms grote gevolgen”	12
1.4	Brand in revalidatiecentrum: “van buiten naar binnen”	16
2	Branden met explosies	20
2.1	Explosieve rookgasontbrandingen in appartement: “met de schrik vrij”	20
2.2	Explosie aardgas in rijtjeswoning: “twee grote klappen”	23
2.3	Explosie gasfles: “wat zeg je?”	27
3	Branden in batterijen	31
3.1	Brand in laadkabinet: “niet gesloten deuren”	31
3.2	Brand in hybride auto: “tweemaal is scheepsrecht”	35
3.3	Brand in batterijopslag: “brand op pauze gezet”	38
3.4	Brand in batterij streekbus: “een zeer grote brand”	41
4	Bijzondere inzetten	45
4.1	Brand in parkeergarage: “een omgekeerde ventilator”	45
4.2	Brand in zor

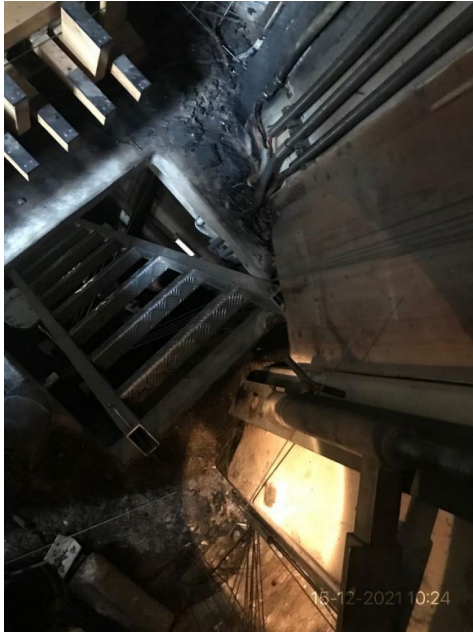
De speeltoren, gebouwd in 1562 en een toren van de voormalige Onze-Lieve-Vrouwekerk, vormt een herkenningspunt van Edam. Een krappe monumentale trap in de toren was een belemmering voor de brandweermensen, die de hoogste ruimte via laddertjes en luiken moesten betreden. Voorzien van volledige bepakking en ademlucht was dat een zware opgave. Om de hoogste ruimte te bereiken, moest het ademluchttoestel worden afgedaan en het gelaatstuk opblijven om door de krappe trapgaten te komen (zie Figuur 1.1).

Figuur 1.1 Het krappe traggat

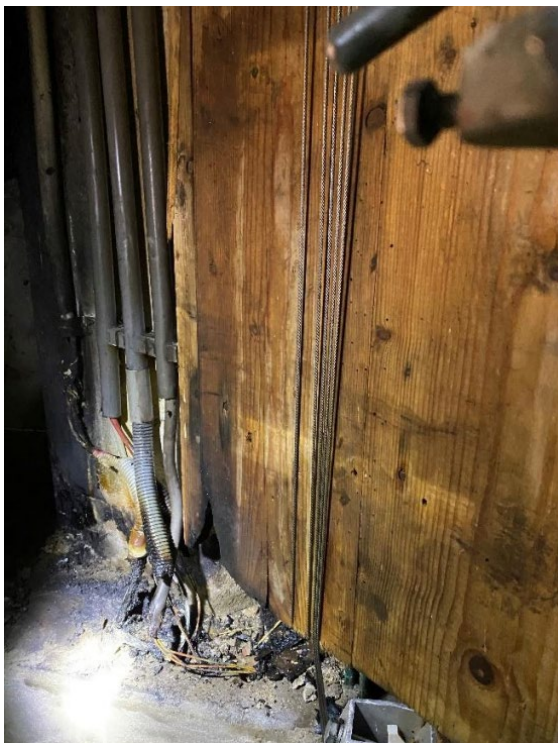
De brandweer constateerde al snel dat het om een smeulbrand ging. In eerste instantie was de (smeul)brand ventilatiegecontroleerd en was er door beperkte zuurstof tussen de vloeren sprake van een onvollledige verbranding. De smeulbrand zat tussen de houten vloeren waar het klavier op stond en had inmiddels via de achterzijde van een houten koof een weg naar boven gevonden richting de grotendeels houten spits. Door zorgvuldig de vloer te slopen en de koof weg te halen, kon uiteindelijk de brand worden gestopt en bleef de (draag)constructie onder het klavier behouden (zie Figuur 1.2).

Figuur 1.2 De houten koof

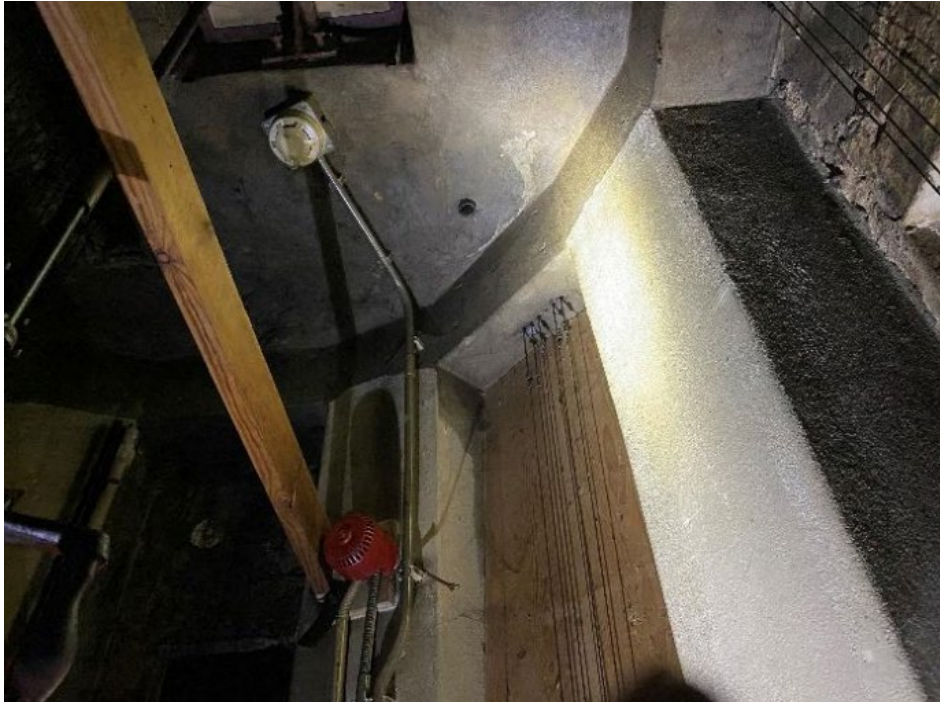
De olieradiator was aangesloten op het lichtnet. Na onderzoek bleek dat het elektrische deel van de kachel volledig was weggebrand. Het is zeer aannemelijk dat de brand, gelet op de aangetroffen sporen, ontstaan is door een technisch mankement aan de regelknop van de kachel. Er was sprake van forse roetschade aan de houten vloer en de elektrische installatie. Alle overige hypothesen zijn voor zover mogelijk uitgesloten. Het was opmerkelijk dat de rookmelder en de slow whoop niet meer functioneerden toen de brandweer ter plaatse kwam. Later bleek echter dat de bekabeling van de slow whoop en de rookmelder was verbrand (zie Figuur 1.4).

Figuur 1.1 De rookmelder en slow whoop in de ruimte van het klavier

De ruimte waar het klavier zich bevond, was voorzien van een rookmelder die was aangesloten op een brandmeldcentrale. Een doormelding is vanuit het Besluit bouwwerken leefomgeving niet vereist. Gelet op de betekenis van de toren voor Edam en de kwetsbaarheid ervan wordt een doormelding naar een alarmcentrale (PAC) echter dringend aanbevolen.

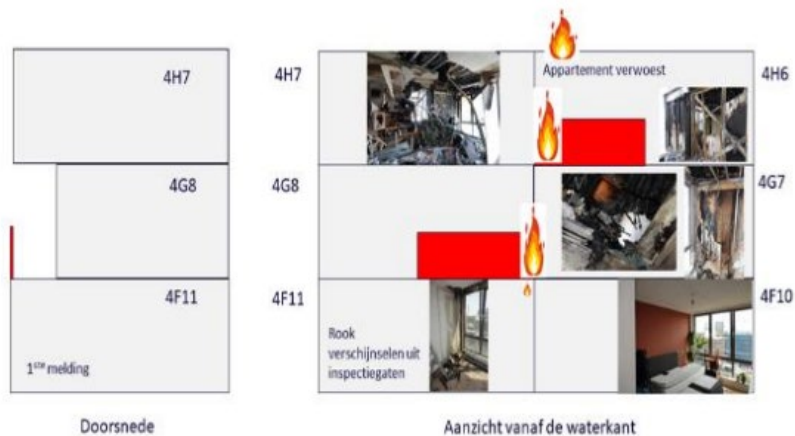
De brand begon op de zesde etage van het gebouw ter hoogte van de aansluiting tussen het balkon en de wandconstructie. In de beginfase betrof het een 'verborgen brand', door verborgen materialen die tot ontbranding kunnen komen, in de constructie. In de lichte bouwconstructie van staal en houtenplaat-materiaal kon de brand zich verder verspreiden, via wanden, vloeren en plafonds naar de hogere gelegen verdiepingen en het dak. Via het dak verspreidde de brand zich snel over de volledige breedte van het gebouw, aangewakkerd door de stevige wind. Vervolgens verspreidde de brand zich via het dak naar enkele appartementen op de bovenste verdieping (zie Figuur 1.6). De hevige rookontwikkeling werd veroorzaakt door de brandbare dakconstructie (30cm EPS en bitumen).

Figuur 1.3 Doorsnede en aanzicht vanaf de waterkant op het gebouw en de brandhaarden

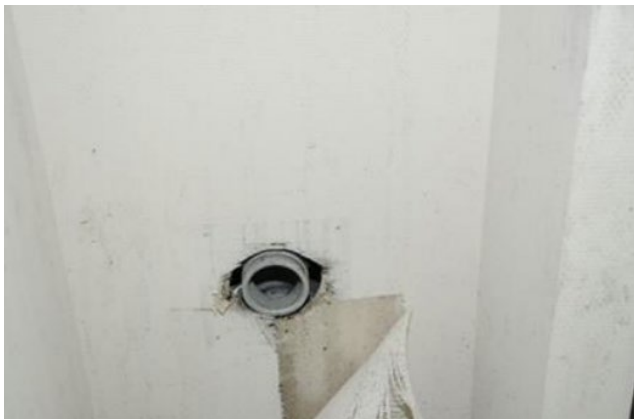
directe lage druk #4 afgelegd.³ Op dat moment verlieten al veel bewoners het woongebouw. Op de zesde verdieping constateerde de ploeg brand boven het plafond en op de zevende verdieping werd brand waargenomen in de buitenwand van het balkon. Tijdens het afleggen op de droge blusleiding op de achtste verdieping brak de afsluiter af waardoor deze niet meer gebruikt kon worden (zie Figuur 1.7).

Figuur 1.4 De onbruikbare droge blusleiding op de achtste verdieping

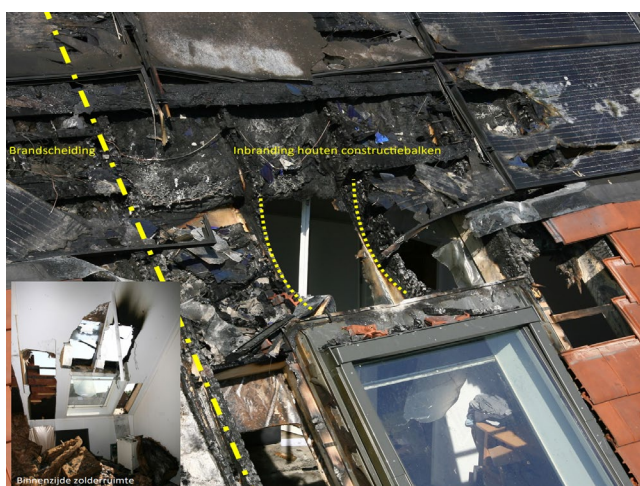
Uit nader onderzoek blijkt dat de brand zich hoofdzakelijk had verspreid tussen de PV-panelen en de dakisolatie, en zich daardoor kon uitbreiden over de daken van de drie woningen. Verder blijkt uit het onderzoek dat onder de PV-panelen voldoende brandbaar materiaal aanwezig was om een brand te laten ontwikkelen, namelijk de montageplaten (PP-thermoplast), de (brandbare) waterkerende folie, kabels en houten latten. In combinatie met zuurstof door de ventilatie onder de panelen en voldoende warmte kon hierdoor brand ontstaan.

Op Figuur 1.10 is een brandpatroon zichtbaar in de richting van het ontstaansgebied, namelijk bovenaan het dakraam.

Figuur 1.7 Het ontstaansgebied van de brand

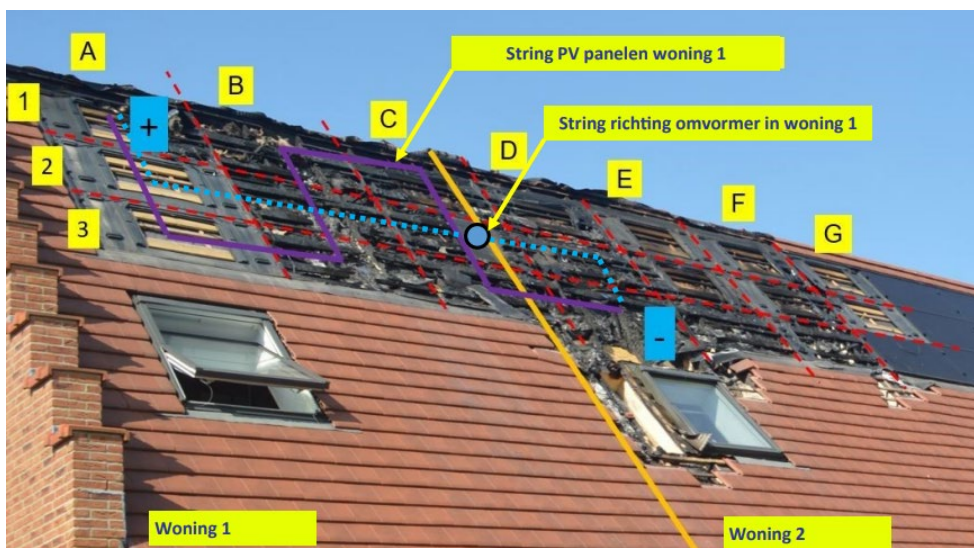
Uit het onderzoek bleek ook dat er per woning negen tot tien PV-panelen in serie waren geschakeld (zie Figuur 1.11). Paneel D3 was aangesloten aan de string van de eerste woning terwijl het paneel op de tweede woning lag. De kabels (plus-, min- en aarddraad) gingen vervolgens de woning in naar de omvormer van woning 1.⁷ Iedere woning had op deze manier zijn eigen PV-panelen en omvormers. De geplaatste PV-panelen konden maximaal 290 watt per paneel opleveren met een maximale spanning van 31.94 volt. Tien PV-panelen leverden in deze situatie maximaal 2900 watt op. De spanning op de totale string was maximaal 319.4 volt.

Figuur 1.8 String PV-panelen

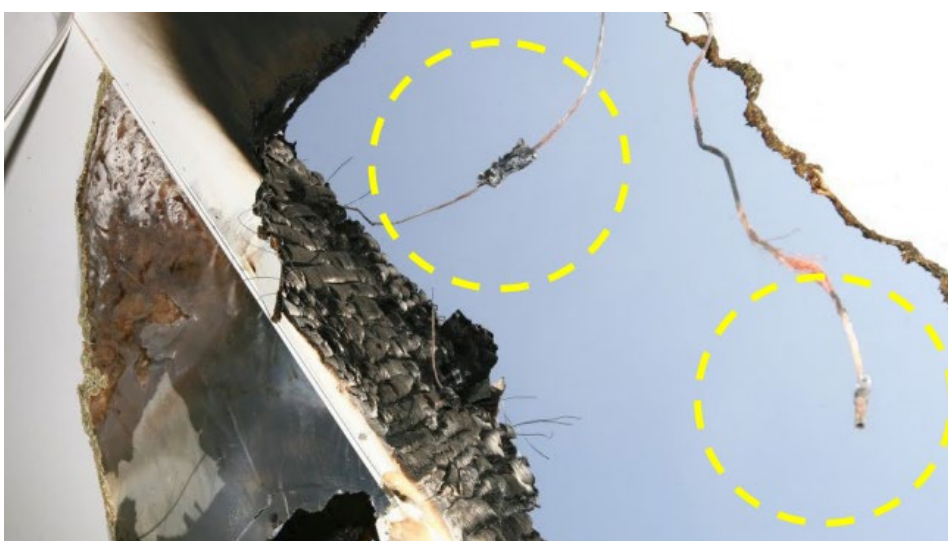
De meest waarschijnlijke oorzaak voor de slechte verbinding leek dus de stekkerbus te zijn. De stekkerbus was op het dak aan de kabel naar de omvormer bevestigd maar niet in de borging van de eigen kunststoffen behuizing geklikt.

Figuur 1.92 De MC4 connectoren

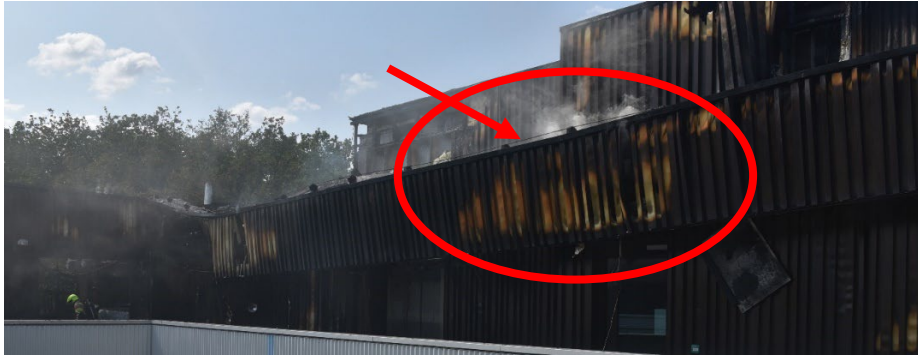
Bij aankomst van de brandweer was de brand al uitslaand aan de achterkant. Omdat de brand in de gevelconstructie zat, die lastig te demonteren was, was hij moeilijk bereikbaar. Het heeft daardoor relatief lang geduurd tot de brand onder controle was. De brand verspreidde zich via de gevelconstructie naar de schachten (zie Figuur 1.15).

Figuur 1.15 De brand verspreidt zich via de gevelconstructie richting de schacht

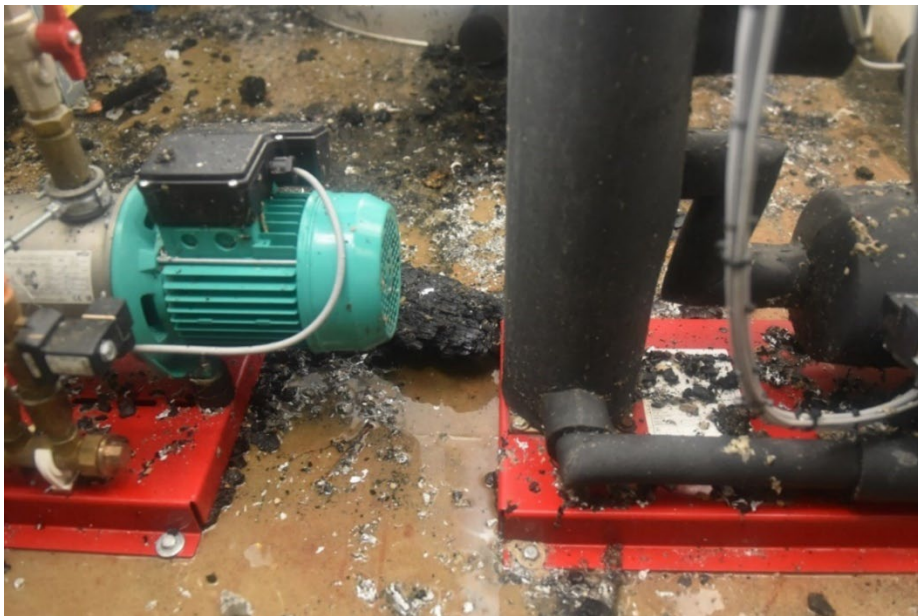
De brand was via de buitenkant naar binnen verspreid en er vielen brandende delen via de schacht naar beneden richting de kelder. In de kelder onder de schacht lagen weinig brandbare materialen. Daardoor is de brand in de kelder gelukkig beperkt gebleven (Figuur 1.16).

Figuur 1.116 Brandresten en gesmolten aluminium in de kelder op -2

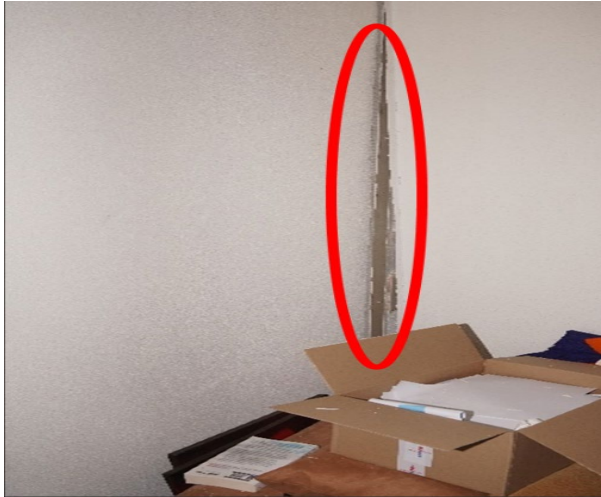
Een leerpunt is dat rookgassen zich kunnen verspreiden in spouwen en open ruimten in de constructie. Deze rookgassen zijn brandbaar en kunnen onder bepaalde condities tot ontbranding komen. Dit kan een drukgolf veroorzaken, met gevolgen voor omliggende constructies. Na een explosie is het belangrijk om te beoordelen of er nog veilig gewerkt kan worden. In dit incident waren de buitenwanden bij de explosie ontzet en opgeschoven waardoor er, achteraf bij daglicht beoordeeld, een onveilige situatie was ontstaan (zie Figuur 2.2).

Figuur 2.2 De buitenwand werd door de explosie \pm 10 cm naar buiten geduwd

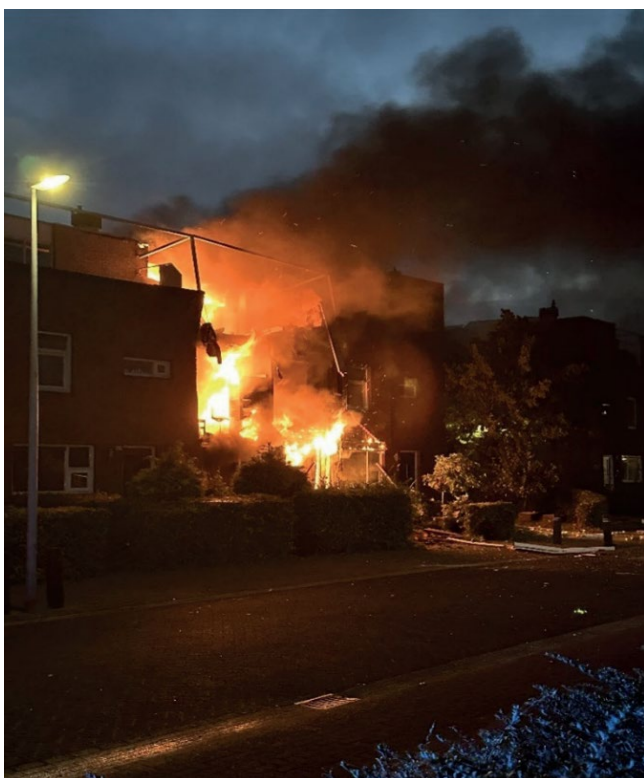
Omstreeks 04.50 uur vond er een explosie plaats. Hierdoor werden de voorgevel, achtergevel en het dak van de woning weggeblazen. De voorgevel kwam grotendeels in de voortuin en op het trottoir terecht. Ook kwamen er delen in het plantsoen terecht tot zo'n 50 meter vanaf de woning. De achtergevel werd met grote kracht naar de achterzijde weggeblazen, waarbij er stenen en dakpannen horizontaal tegen de kopgevel van een hoekhuis aan de Edamstraat gelanceerd werden. De gevel van dit huis liep hierbij zichtbare schade op. Grote fragmenten

Figuur 2.1 De woning na de explosie (vóór aankomst van de hulpdiensten)

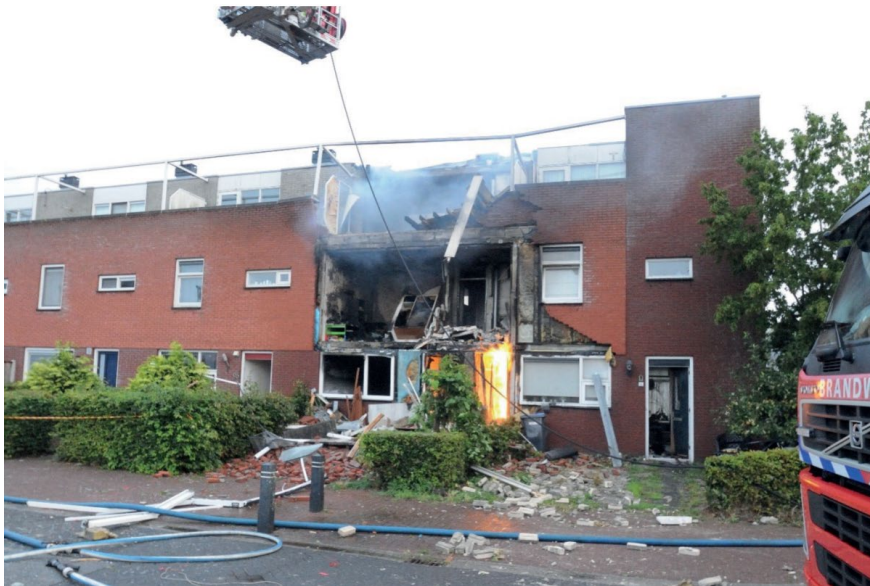
De woning van de explosie was volledig vernield (zie figuren 2.4 en 2.5) en naastgelegen woningen liepen explosieschade op.

Figuur 2.2 Schade aan de voorkant van de woningen

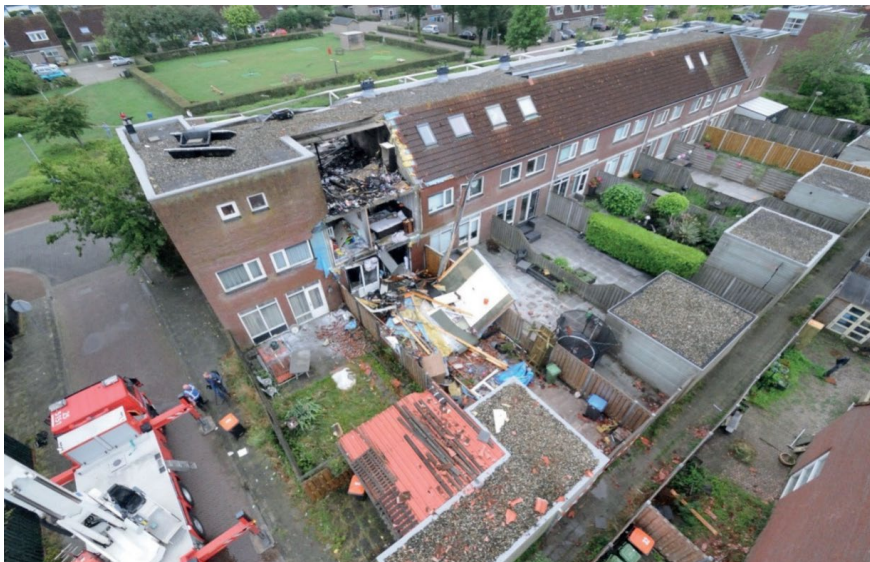
Figuur 2.3 Schade aan de achtergevel en het dak van de woning

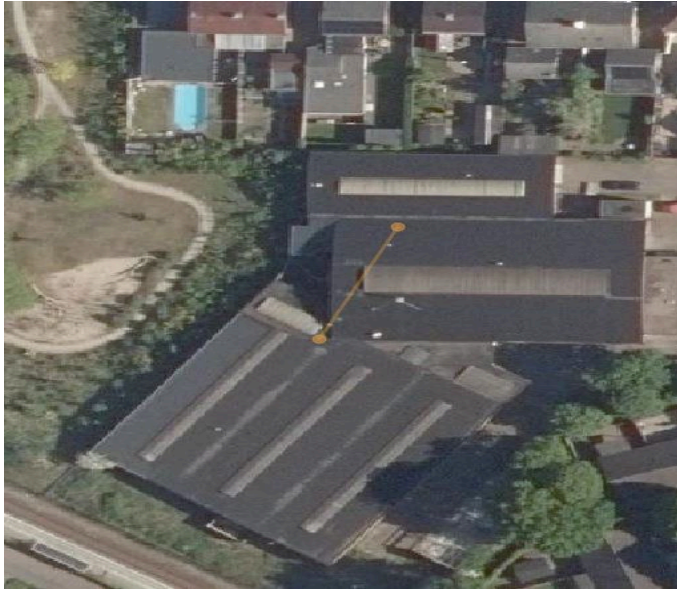
Tijdens het bestrijden van de brand (tussen 14.30 en 14.45 uur) klonk er een enorme knal. De cilinder op de laskar was bezweken door de hitte. Twee manschappen stonden op dat moment op het dak om uitbreiding te voorkomen, ongeveer 25 meter van de locatie van de cilinder (zie Figuur 2.10). Zij liepen door de knal gehoorschade op. Enkele delen van de gascilinder scheurden af tijdens de ontploffing, maar niemand werd geraakt. Achter de WTG Doetinchem werd een scherf van circa 400 x 130 x 6 mm aangetroffen. De scherf had een gat in het asfalt geslagen en de achterdeur van de WTG zwaar beschadigd. Op het moment van de klap liepen er in de Ribusstraat veel mensen onbeschermd rond. De straat was niet afgesloten voor het publiek. Er waren meerdere eenheden van de politie ter plaatse die hier niet op geanticipeerd hadden.

Figuur 2.10 De afstand tussen de manschappen en de geëxplodeerde gasfles (25 meter)

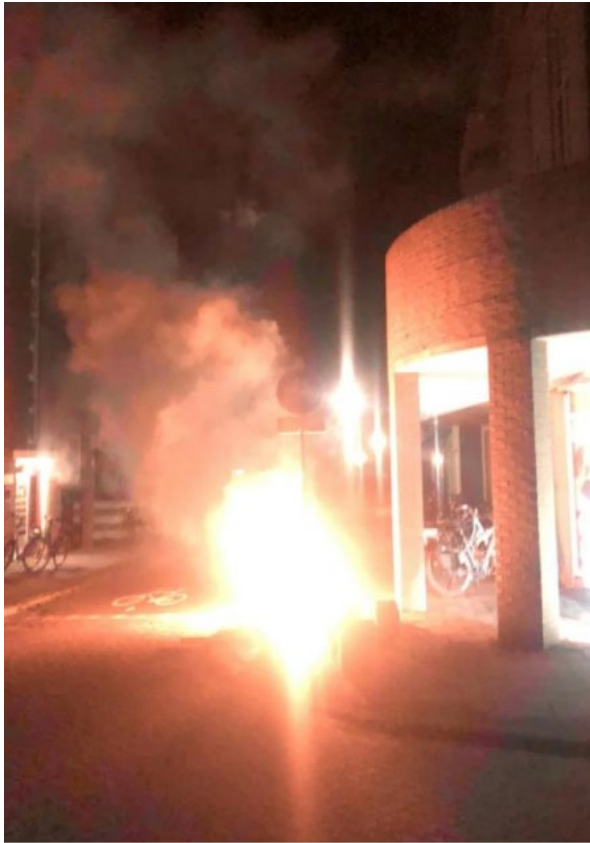
Figuur 3.5 Heftige thermische reactie in één van de ondergedompelde accupakketten

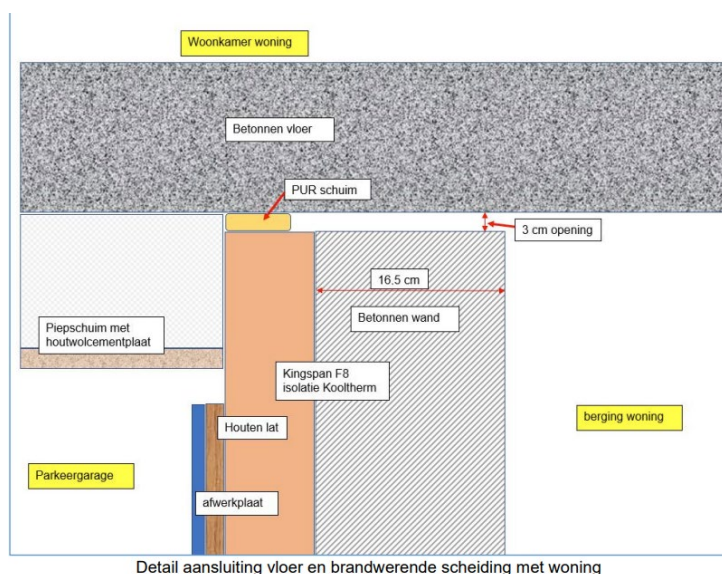
Het gebouw bestond uit een woongebouw boven op een halfopen parkeergarage en een woontoren van veertien verdiepingen. Omringend lagen eengezinswoningen. In het gebouw was er een opening van 3 centimeter tussen de 60 minuten brandwerende woningscheidende muur en de bovenliggende vloer doordat deze niet op elkaar aansloten (zie Figuur 3.6). Deze opening was afgedicht met niet-brandwerend purschuim, waardoor er rook in de woningen kon komen.

Figuur 3.6 Aansluiting vloer en brandwerende scheiding met de woning

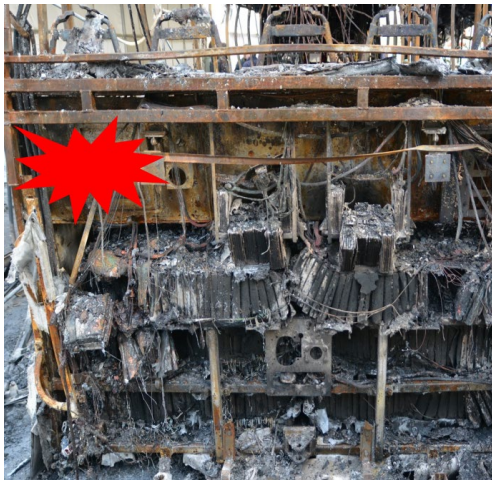
Figuur 3.12 Achterzijde van de eerste brandende bus met plaats van ontstaan aangegeven met rode ster

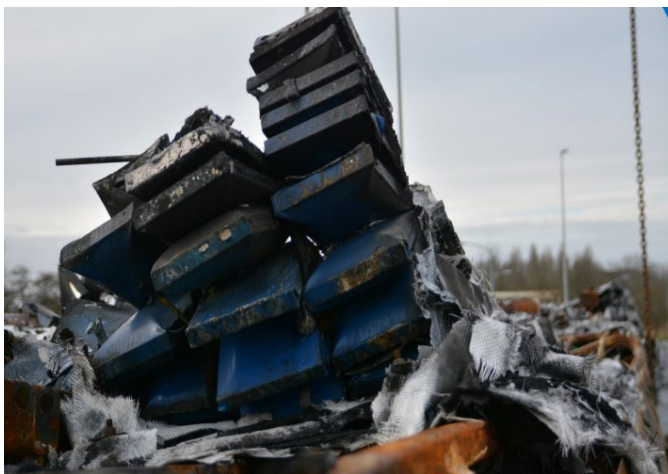
Figuur 3.13 Opgezwollen batterijpakketten op het dak van de bus

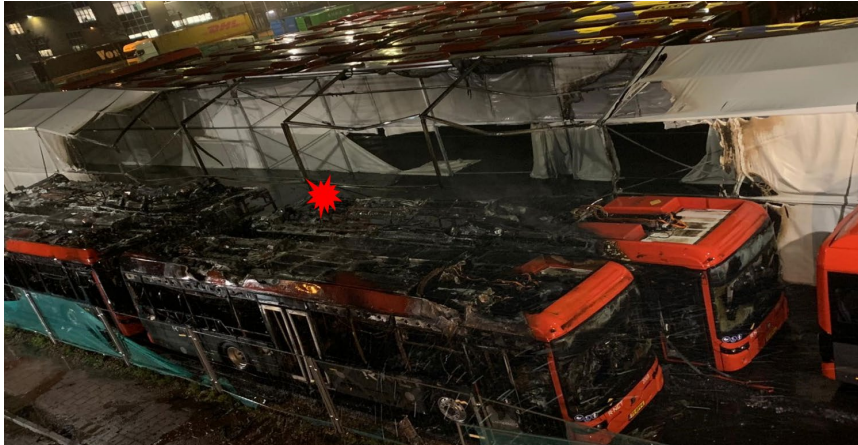
explodeerden niet dankzij hun opbouw. Ook waren er geen delen weggeschoten. Als gevolg van hittestraling van de brand, direct vlamcontact en de korte afstand (0.8 m) tussen de bussen zijn uiteindelijk vier bussen uitgebrand en is de naastgelegen tent gesmolten (Figuur 3.14).

Figuur 3.14 Ontstaansplek van de brand op de rode ster

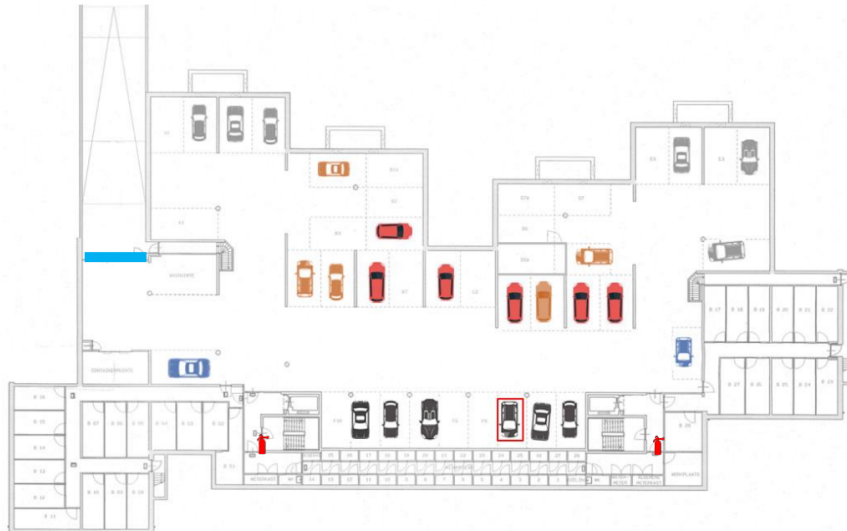
Waarschijnlijk heeft de auto waarin de brand is ontstaan als gevolg van de straling van de brand de naastgelegen auto aangestoken. De vlammen en rook stegen vervolgens op tegen het plafond van de parkeerkelder. Door de aanwezigheid van de balk was de stroming van warmte en rook over het plafond afgebogen naar andere parkeervakken in dezelfde rij personenauto's. Dit effect veroorzaakte waarschijnlijk brandoverslag naar de daar geparkeerde personenauto's. Zes personenauto's brandden volledig uit (de zwarte auto's in Figuur 4.2).

Figuur 4.2 Inrichting parkeerkelder met geparkeerde personenauto's en schadebeeld na de brand

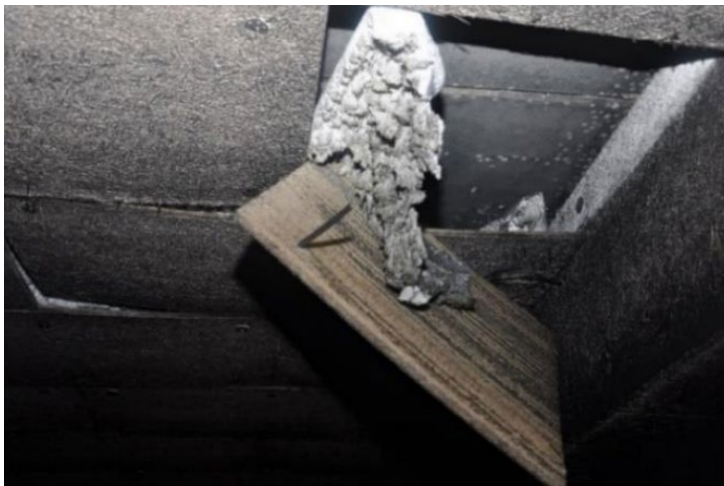
De brandende personenauto's zorgden ervoor dat het EPS, dat boven de houtwolcementplaten zat, is gaan uitdampen en uiteindelijk in brand vloog (zie Figuur 4.3). Waarschijnlijk veroorzaakte het EPS, in combinatie met de kunststof van de auto's, de grote dikke dichte rookverspreiding die tijdens de brand waarneembaar was. De combinatie van drie auto's in brand en de brandbare isolatie onder het plafond zorgde een periode voor een relatief hoog brandvermogen (> 10 MW). Vanuit de basisprincipes kan gesteld worden dat een lagedrukstaal in dat geval onvoldoende is om de brand te blussen.

Figuur 4.1 Houtwolcementplaat met gesmolten EPS

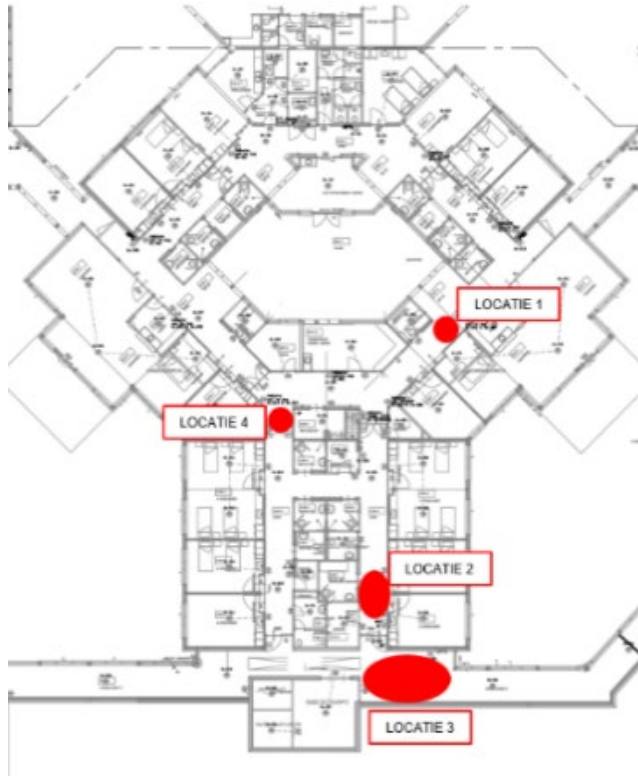
In totaal werden er vier brandlocaties aangetroffen, deze zijn in Figuur 4.7 weergegeven met rode stippen en nummering. Op de derde brandlocatie is de meeste brandschade aangetroffen. Het verloop van de rookverspreiding is geïllustreerd in Figuur 4.8.

Figuur 4.2 Vier brandlocaties

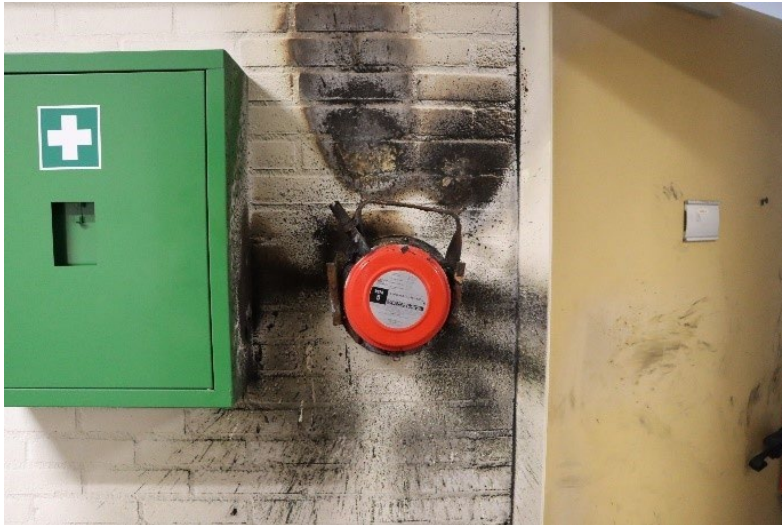
muur. De brand heeft zich op deze locatie niet verder ontwikkeld vanwege het gebrek aan aanwezige vuurlast in de buurt van de generator. De rookmelder nabij deze brandlocatie trad als eerste in werking. Er is vastgesteld dat brandlocatie 1 de eerste ontstane brandlocatie was.

Figuur 4.4 De eerste brandlocatie

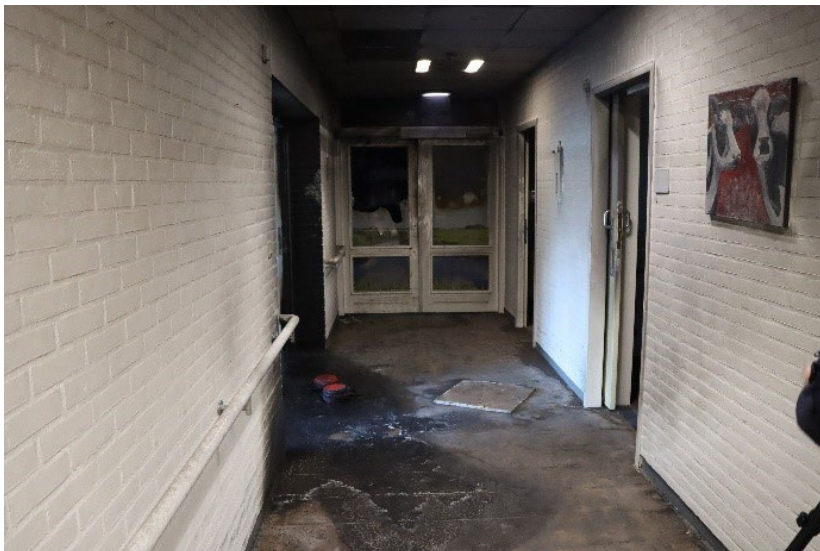
Figuur 4.5 De tweede brandlocatie

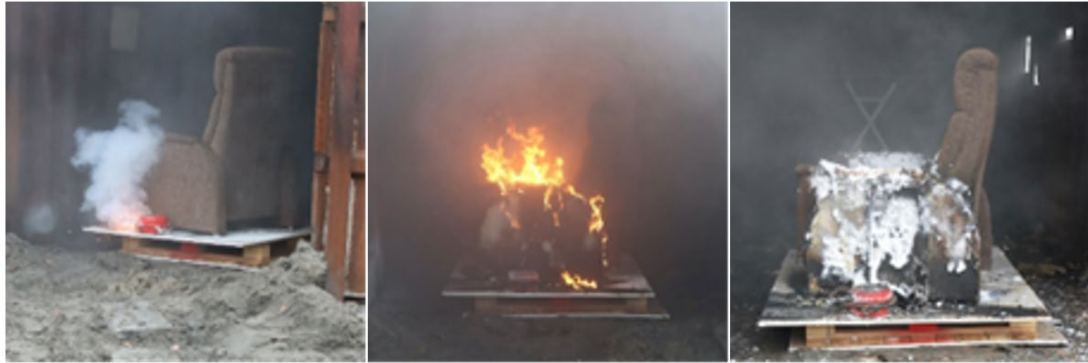
Uit testen blijkt dat een DSPA-generator voldoende energie kan genereren om een stoel tot ontbranding te brengen (zie Figuur 4.11).

Figuur 4.6 Een zelfonderhoudende brand veroorzaakt door straling van een geactiveerde DSPA generator
