Brandveiligheid van verduurzaamde en snel gerealiseerde woningen

De rode draad uit branden in de gebouwschil

Auteurs	M. Kobes, P.J. van der Graaf, M. Leene, L. de Witte
Opdrachtgever	Nederlands Instituut Publieke Veiligheid
Contactpersoon	L. de Witte
Datum	18 april 2024
Foto's cover	Jeffrey Koper, Brandweer Amsterdam en Persbureau Heitink

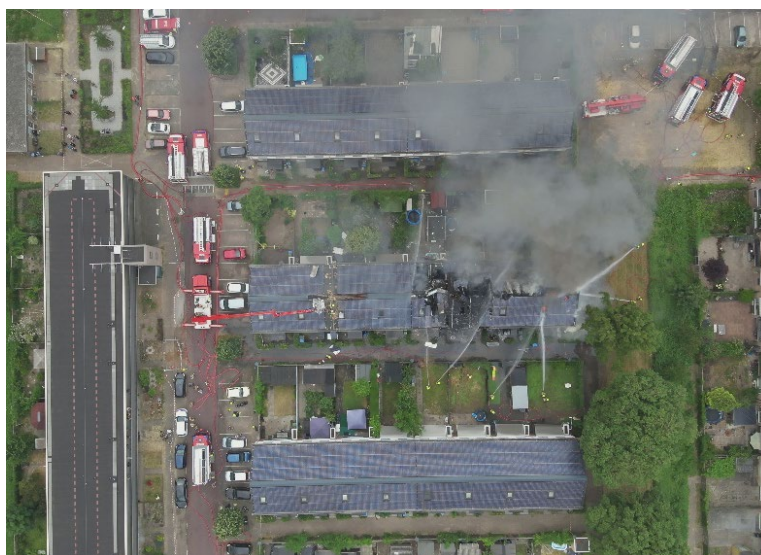
In de ochtend van zondag 18 juni 2023 breekt er brand uit in een woning aan de Van Kinsbergenstraat 44 in Arnhem. Er vallen geen slachtoffers bij de brand. Uiteindelijk raakt de hele rij woningen bij de brand betrokken: er worden vier woningen verwoest en vier andere woningen zijn na de brand onbewoonbaar (Brandweer Gelderland-Midden, 2023).

Figuur 3.1 Overzichtsfoto brand in woningen
(bron: team digitale verkenning Brandweer Nederland)

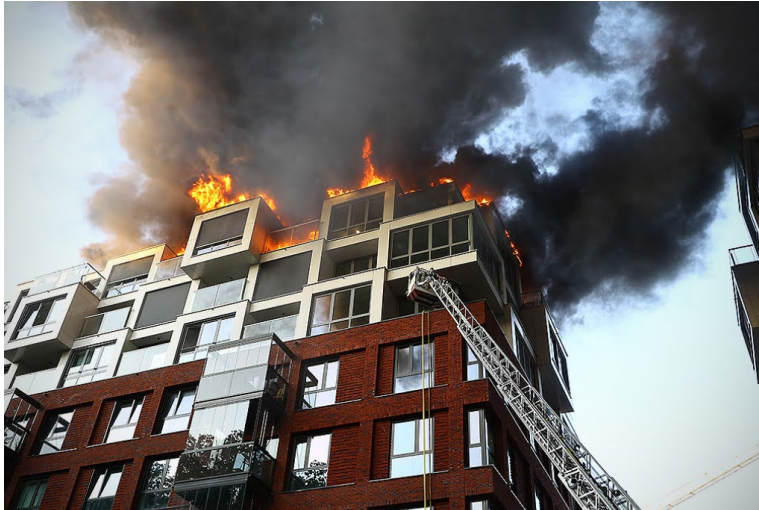
In de avond van zaterdag 3 juni 2023 woedt er een brand in een woongebouw aan de Joan Muyskenweg 4 in Amsterdam. Als gevolg van de brand heeft – voor zover bekend – één bewoner rookintoxicatie en hebben twee brandweermensen lichte brandwonden opgelopen. Uiteindelijk is het hele woongebouw onbewoonbaar geraakt (Brandweer Amsterdam-Amstelland, 2023a).

Figuur 3.2 Casus 'opgetopt woongebouw', met in lichtgrijs het opgetopte deel
(bron: Jeffrey Koper Brandweer Amsterdam-Amstelland)

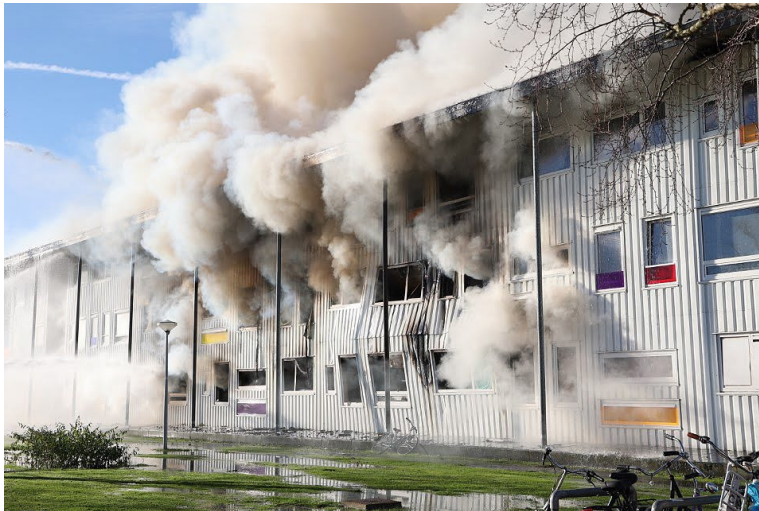
Op zondagochtend 13 november 2022 vindt er een brand plaats in een woonunit van een wooncomplex aan Voetbalstraat nummer 87 in Amsterdam. Er vallen geen slachtoffers. De brand richt wel forse schade aan; uiteindelijk moet het gehele woonblok gesloopt worden, omdat het onbewoonbaar is geworden (Brandweer Amsterdam-Amstelland, 2023b).

Figuur 3.3 Casus 'unitwoningen'

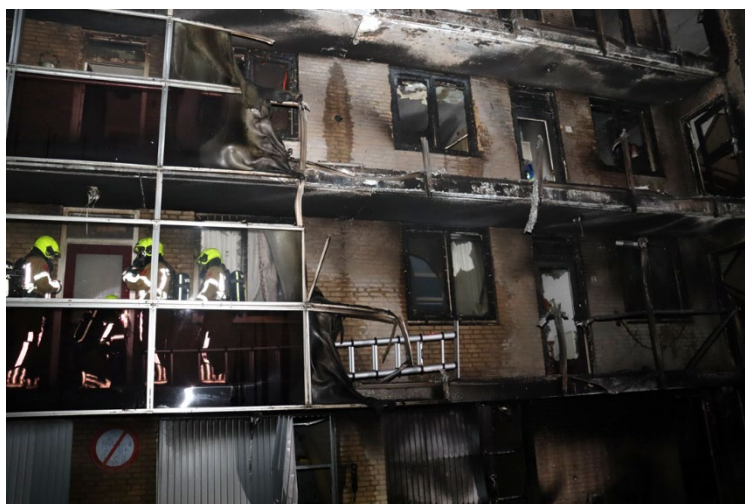
Figuur B2.1 Branduitbreiding naar aangrenzende woningen. Bron: TBO-VRLN

Bij aankomst van de brandweer heeft de brand zich al uitgebreid tot over alle bouwlagen. De brand is vanaf een scooter overgeslagen naar de balustrade van de galerij, die voorzien is van panelen van acrylglas (bijvoorbeeld plexiglas, dit is kunststof). Via het acrylglas breidt de brand zich zeer snel uit naar de bovengelegen drie bouwlagen. Vanwege de brandende balustrade kunnen bewoners niet vluchten uit hun woning. Op meerdere plaatsen vindt er vanaf de galerij branddoorslag plaats naar de woningen.

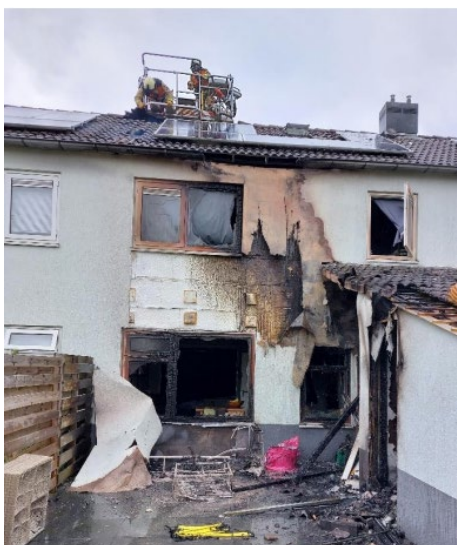
Figuur B2.2 Traject branduitbreiding via gevelconstructie. Bron: TBO-Noord Nederland

Bij de melding is er alleen brand in de schuur die aan de woning grenst; bij aankomst van de brandweer heeft de brand de nok van het dak van de woning al bereikt.

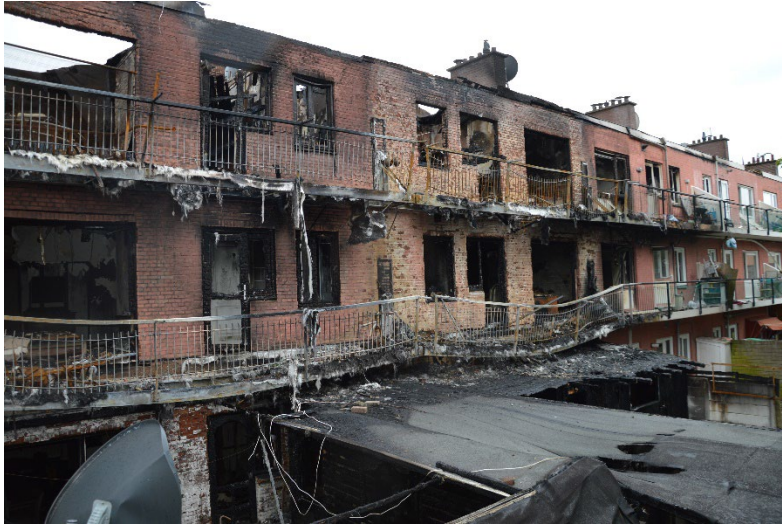
Figuur B2.4 Achterzijde woongebouw. Bron: TBO Haaglanden

Bij aankomst van de brandweer heeft de brand zich al uitgebreid langs de achtergevel van meerdere woningen en brandt ook al het dak.

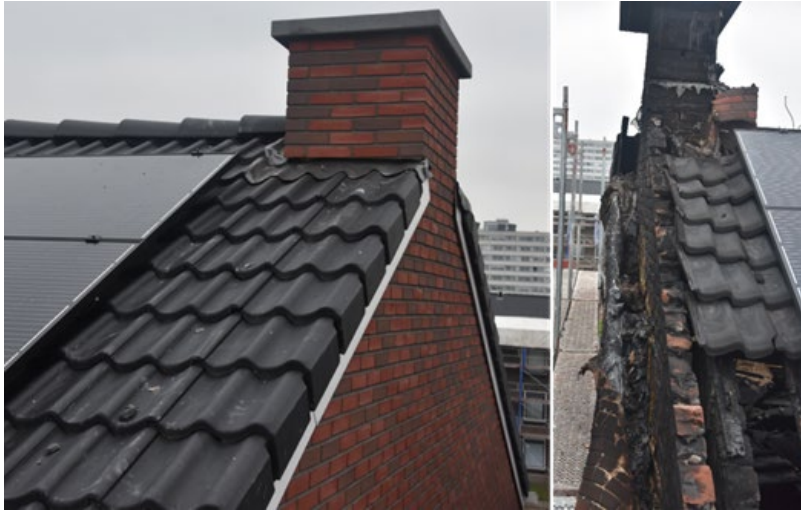
Figuur B2.5 Schil met EPS isolatie tegen gevel en op het dak voor (links) en na de brand (rechts). Bron: TBO-VRR/ZHZ

Bij de melding zou er sprake zijn van een zolderbrand, bij aankomst slaan de vlammen uit het dak en breidt de brand zich snel via de dakconstructie uit over het bouwblok heen naar de aangrenzende woningen.

De brand is vermoedelijk door vuurwerk ontstaan op het dak dat vijf portiekflats met elkaar verbindt. Via de brandbare constructieonderdelen van het dak, EPS-isolatie en hout, heeft er branduitbreiding plaatsgevonden naar het dak van meerdere portiekflats. Vanuit het dak heeft er branduitbreiding plaatsgevonden naar de EPS-isolatie die op de bestaande gevelconstructie is aangebracht. Diverse woningen zijn tijdelijk niet bewoonbaar door brand- en waterschade.
