# Incidentbestrijding lithium-ion thuisbatterijen

© Nederlands Instituut Publieke Veiligheid (NIPV), 2026

Datum 26 maart 2026

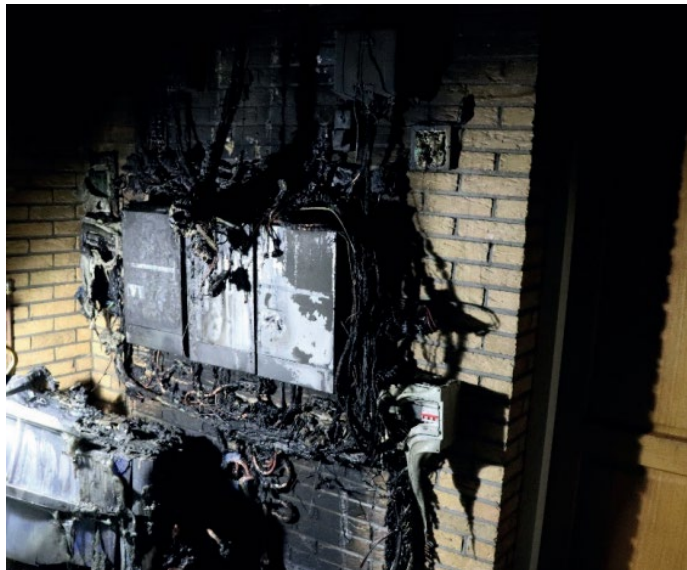
| Onderwerp | Toelichting |
|---|---|
| Incidentverloop | Om 19:10 uur maakt de bewoonster van de woning melding van een brand in de garage. De oorzaak van het incident is niet achterhaald. Tijdens de brandbestrijding lag de focus op het blussen van de batterijbrand en het voorkomen van verdere uitbreiding naar de auto en naar het woonhuis. Direct omwonenden kregen het advies om de ramen en deuren te sluiten in verband met aanwezigheid van mogelijke schadelijke stoffen. Na het blussen van de brand werd de thuisbatterij in een afvalcontainer geplaatst op de oprit van de woning. Er werd een gespecialiseerde vervoerder opgeroepen om de instabiele thuisbatterij af te voeren. Een dompelcontainer werd aangevraagd die normaal gesproken wordt gebruikt voor het onderdompelen van brandende elektrische auto's. Meerdere kabels raakten beschadigd, waardoor de zonnepanelen niet meer veilig gebruikt konden worden. De eigenaar van de woning heeft de beschadigde kabels afgeknipt en geïsoleerd. De volgende dag heeft de gemeente de installatie gecontroleerd. |

Schade door de brand (Brandweer Twente, 2023)

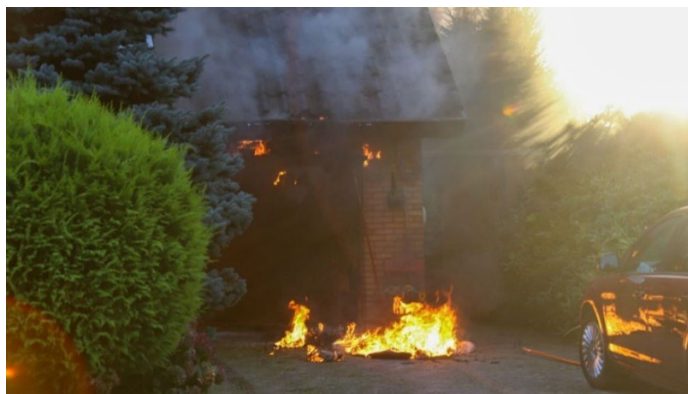
Situatie bij aankomst van de brandweer (Brandweer Twente, 2023)

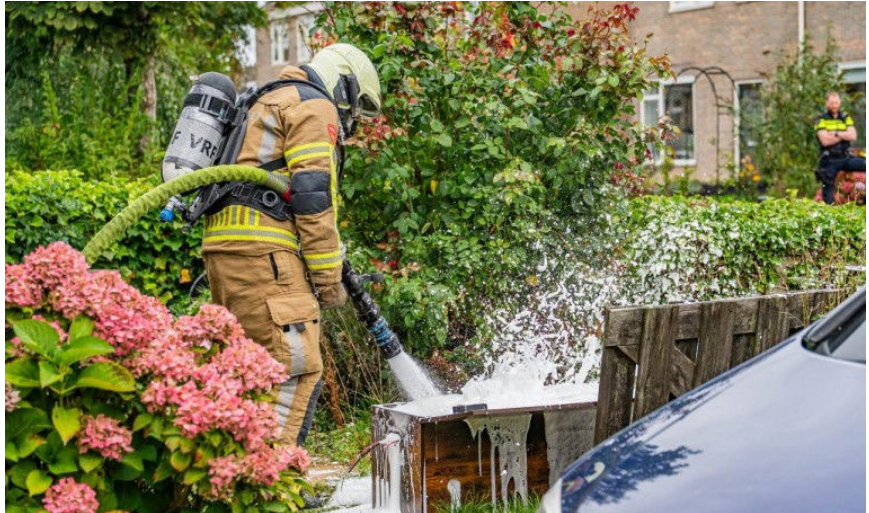
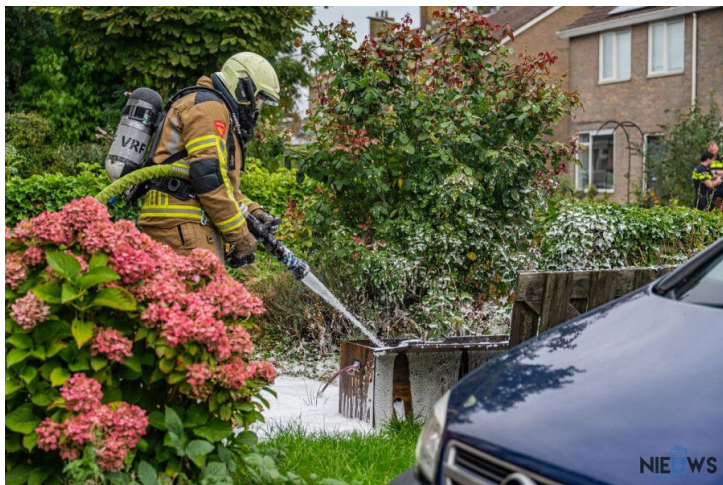
| Onderwerp | Toelichting |
|---|---|
| Incidentverloop | Het ging mis toen de bewoner 'aan het sleutelen' was met een zelfgebouwde thuisbatterij. Een omvormer van het off-grid-systeem had een storing, waardoor de uit 3 kilo metaal bestaande transformator heet werd en onderdelen als condensatoren zijn gesprongen. Dit leidde tot dampverschijnselen. Het incident is dus niet ontstaan vanuit een defect van de accucellen. |

Bij deze inzet is gebruikgemaakt van schuim. Wij nemen aan dat dit is vanwege de mogelijke aanwezigheid van brandbare interne componenten (zoals transformator-impregnatie en falende condensatoren), in combinatie met het risico dat de omvormer nog onder elektrische spanning stond en het belang om snelle koeling en het voorkomen van herontsteking te realiseren.

Incidentbestrijding door de brandweer (Nieuwsuitkollum, 2025)

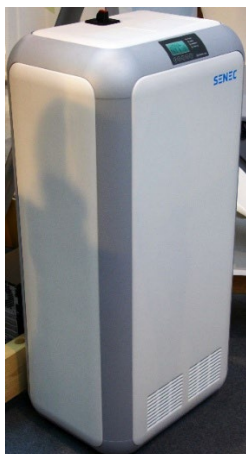
| Onderwerp | Toelichting |
|---|---|
| Incidentverloop | <p>In een thuisbatterij behorend bij een zonnestroomsysteem met een onbekende capaciteit vond een explosie plaats. De vermoedelijke oorzaak van het incident was een technisch defect in het systeem. De explosie veroorzaakte een drukgolf, waardoor ramen en deuren naar buiten werden gedrukt en schade ontstond aan de dakconstructie.</p> <p>De brandweerinzet bestond uit ten minste drie tankautospuitten. Brandweerpersoneel werd ingezet in de kelder, op zolder en buiten het pand. Brandweerpersoneel uitgerust met ademlucht verplaatste de batterij naar buiten om de brand daar verder te bestrijden. Vanwege herontsteking is de batterij buiten ondergedompeld.</p> |

Type thuisbatterij dat betrokken was bij het incident

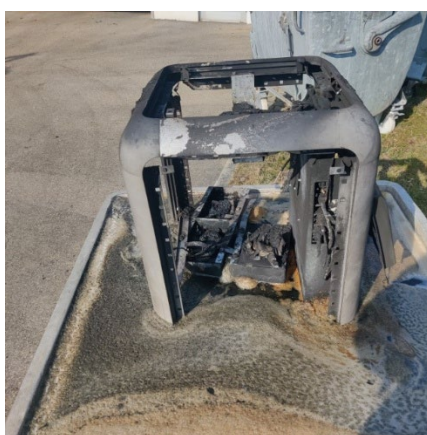
| Onderwerp | Toelichting |
|---|---|
| Leer- en aandachtspunten volgens de auteurs | Dit incident toont aan dat het belangrijk is om aandacht te besteden aan explosiegevaar. |

Schade aan de thuisbatterij

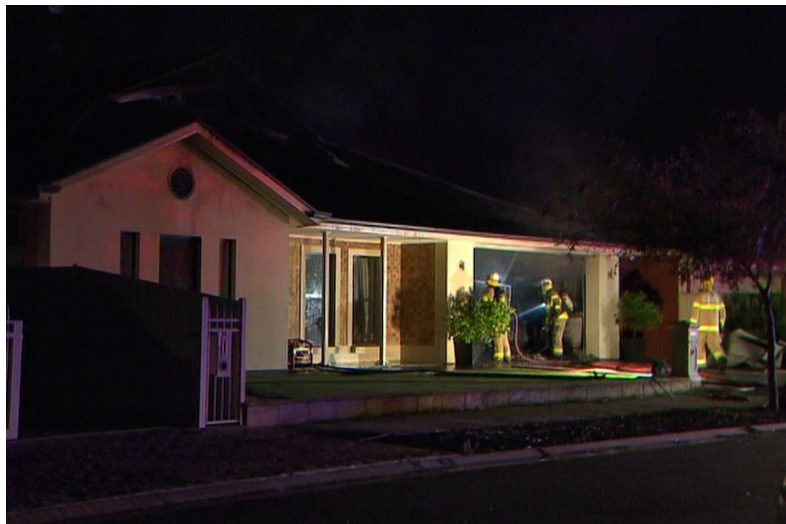
Huis dat zwaar beschadigd raakte door de brand (ABC, 2022)

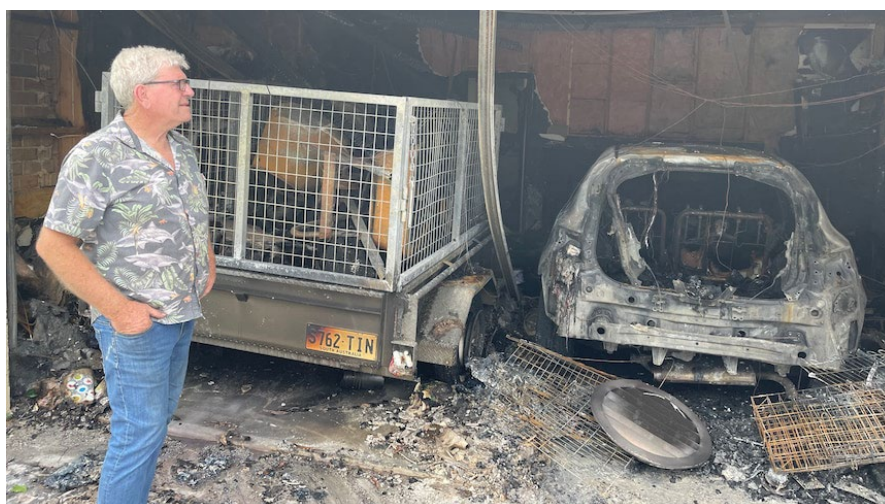
Schade na het incident met de thuisbatterij

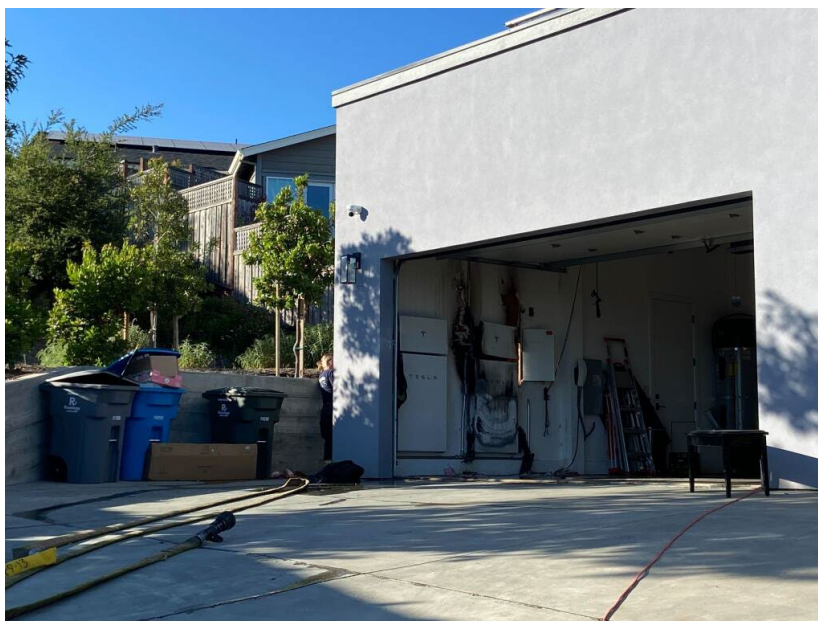
| Leer- en aandachtspunten volgens de auteurs | De batterij werd naar buiten verplaatst en vervolgens uit elkaar gehaald. Deze aanpak was effectief. |

Garage waar het incident heeft plaatsgevonden met een Tesla Powerwall

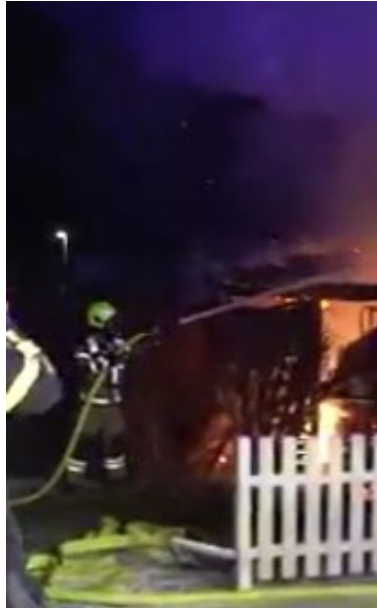
| Leer- en aandachtspunten volgens de auteurs | <ul style="list-style-type: none"> <li>&gt; Dit incident toont het explosierisico bij incidenten met thuisbatterijen.</li> <li>&gt; Uit het artikel van Andersen (2024)<a href="#">Klik of tik om tekst in te voeren</a>, over het incident maken wij op dat de brandweer geen rekening had gehouden met de aanwezigheid van een lithium-ion batterij.</li> <li>&gt; Mogelijke uitbreiding van de brand werd in een vroeg stadium ingeperkt door brandbare objecten te verplaatsen.</li> </ul> |

Moment vlak voor de explosie

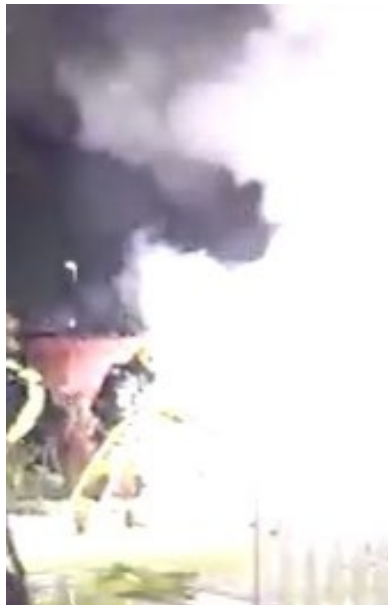
Tijdens de explosie

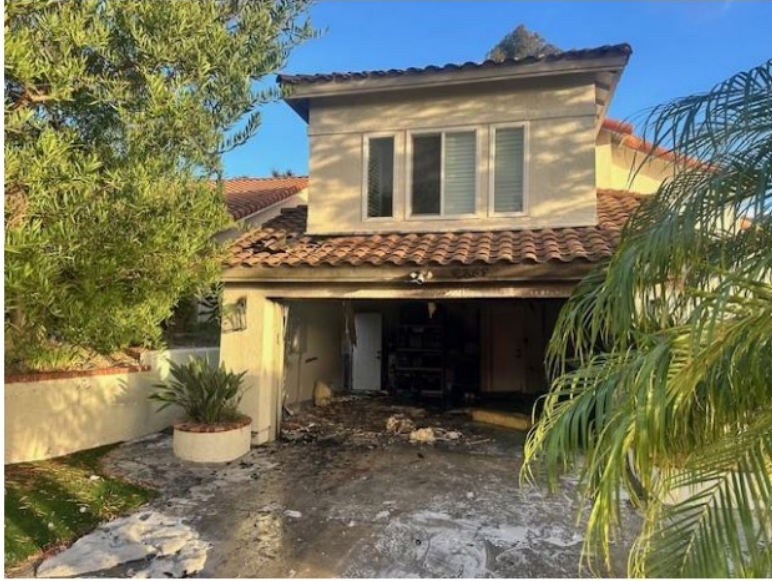
| Incidentverloop | <p>Er ontstond brand in een aan de wand gemonteerde Tesla Powerwall thuisbatterij. Bij aankomst van de eerste brandweerploeg werden rook en vuur waargenomen. Na een snelle verkenning werd vastgesteld dat er geen personen in de woning aanwezig waren. De brand bleef beperkt tot de garage.</p> <p>In een vroeg stadium van het incident werd vastgesteld dat de batterij betrokken was, waarna een 'Hazardous Incident Response Team' werd ingeschakeld. Er was geen zichtbare externe oorzaak voor de brand. Tesla werd gecontacteerd en een technicus kwam ter plaatse om de batterij te beoordelen en veilig te verwijderen. Meer dan twee uur lang werd de batterij gemonitord op temperatuur en gasvorming. Na stabilisatie werd het pand overgedragen aan de eigenaar. De beschadigde batterij is vervolgens verpakt in een speciaal gecertificeerde vervoerskist en veilig afgevoerd.</p> |
| Leer- en aandachtspunten volgens de auteurs | <ul style="list-style-type: none"> <li>&gt; Deze inzet toont de efficiëntie aan van samenwerking en communicatie tussen hulpdiensten en externe experts.</li> <li>&gt; De batterij werd niet ondergedompeld, maar vervoerd in een gecertificeerde vervoerskist.</li> </ul> |

**Locatie waar het incident heeft plaatsgevonden en de schade**
