# Incidentbestrijding lithium-ion thuisbatterijen

Auteurs T. van Harn, H. Brans en B. Zweverink  
Contactpersoon T. Hessels

Datum 26 maart 2026

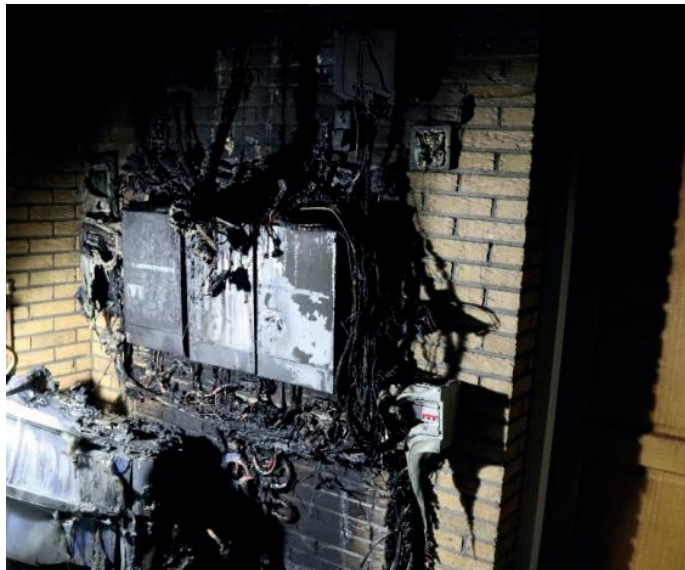
| Onderwerp | Toelichting |
|---|---|
| Incidentverloop | Om 19:10 uur maakt de bewoonster van de woning melding van een brand in de garage. De oorzaak van het incident is niet achterhaald. Tijdens de brandbestrijding lag de focus op het blussen van de batterijbrand en het voorkomen van verdere uitbreiding naar de auto en naar het woonhuis. Direct omwonenden kregen het advies om de ramen en deuren te sluiten in verband met aanwezigheid van mogelijke schadelijke stoffen. Na het blussen van de brand werd de thuisbatterij in een afvalcontainer geplaatst op de oprit van de woning. Er werd een gespecialiseerde vervoerder opgeroepen om de instabiele thuisbatterij af te voeren. Een dompelcontainer werd aangevraagd die normaal gesproken wordt gebruikt voor het onderdompelen van brandende elektrische auto's. Meerdere kabels raakten beschadigd, waardoor de zonnepanelen niet meer veilig gebruikt konden worden. De eigenaar van de woning heeft de beschadigde kabels afgeknipt en geïsoleerd. De volgende dag heeft de gemeente de installatie gecontroleerd. |

Schade door de brand (Brandweer Twente, 2023)

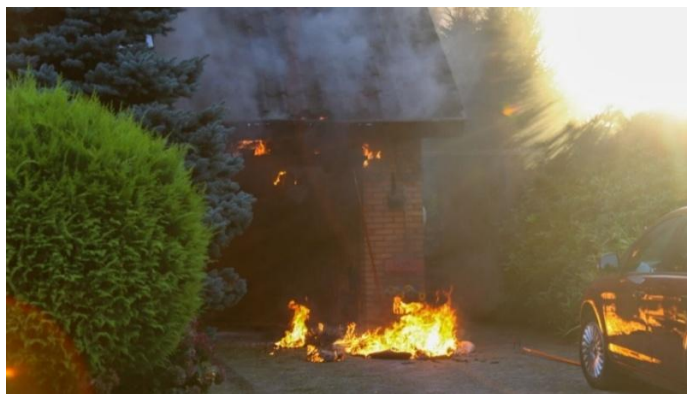
Situatie bij aankomst van de brandweer (Brandweer Twente, 2023)

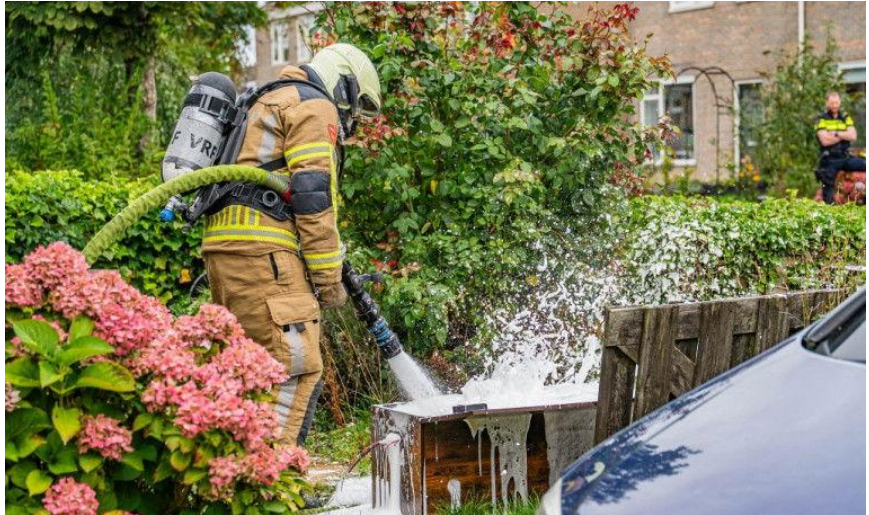
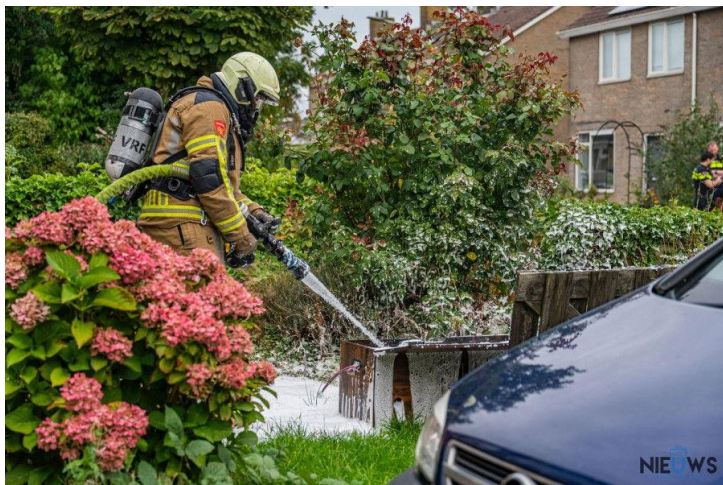
| Onderwerp | Toelichting |
|---|---|
| Incidentverloop | Het ging mis toen de bewoner 'aan het sleutelen' was met een zelfgebouwde thuisbatterij. Een omvormer van het off-grid-systeem had een storing, waardoor de uit 3 kilo metaal bestaande transformator heet werd en onderdelen als condensatoren zijn gesprongen. Dit leidde tot dampverschijnselen. Het incident is dus niet ontstaan vanuit een defect van de accucellen. |

Bij deze inzet is gebruikgemaakt van schuim. Wij nemen aan dat dit is vanwege de mogelijke aanwezigheid van brandbare interne componenten (zoals transformator-impregnatie en falende condensatoren), in combinatie met het risico dat de omvormer nog onder elektrische spanning stond en het belang om snelle koeling en het voorkomen van herontsteking te realiseren.

Incidentbestrijding door de brandweer (Nieuwsuitkollum, 2025)

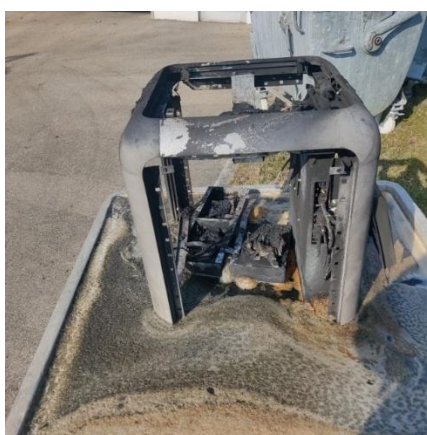
| Onderwerp | Toelichting |
|---|---|
| Incidentverloop | <p>In een thuisbatterij behorend bij een zonnestroomsysteem met een onbekende capaciteit vond een explosie plaats. De vermoedelijke oorzaak van het incident was een technisch defect in het systeem. De explosie veroorzaakte een drukgolf, waardoor ramen en deuren naar buiten werden gedrukt en schade ontstond aan de dakconstructie.</p> <p>De brandweerinzet bestond uit ten minste drie tankautospuitten. Brandweerpersoneel werd ingezet in de kelder, op zolder en buiten het pand. Brandweerpersoneel uitgerust met ademlucht verplaatste de batterij naar buiten om de brand daar verder te bestrijden. Vanwege herontsteking is de batterij buiten ondergedompeld.</p> |
| Leer- en aandachtspunten volgens de auteurs | Dit incident toont aan dat het belangrijk is om aandacht te besteden aan explosiegevaar. |

Schade aan de thuisbatterij

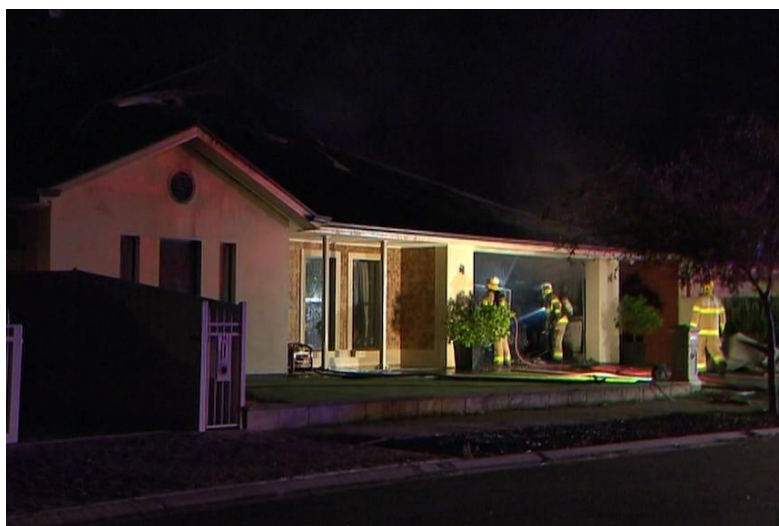
Huis dat zwaar beschadigd raakte door de brand (ABC, 2022)

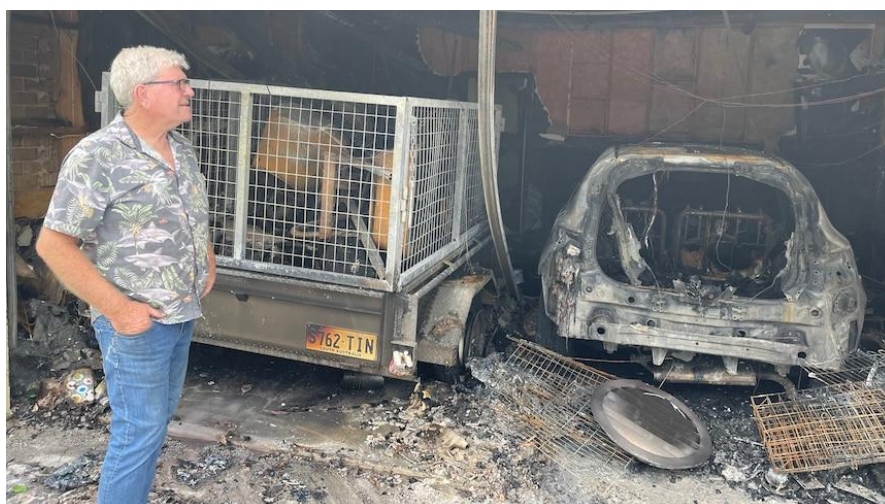
Schade na het incident met de thuisbatterij

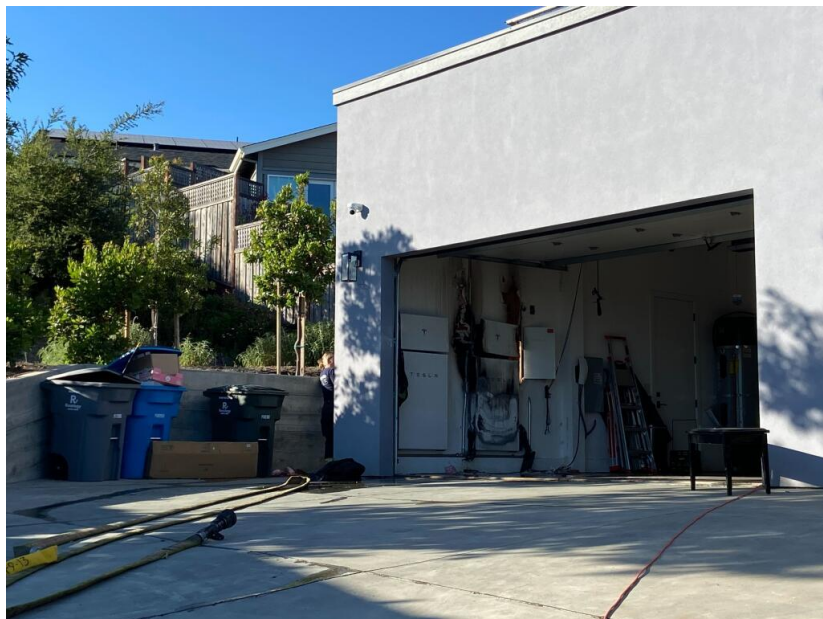
| Leer- en aandachtspunten volgens de auteurs | De batterij werd naar buiten verplaatst en vervolgens uit elkaar gehaald. Deze aanpak was effectief. |

Garage waar het incident heeft plaatsgevonden met een Tesla Powerwall

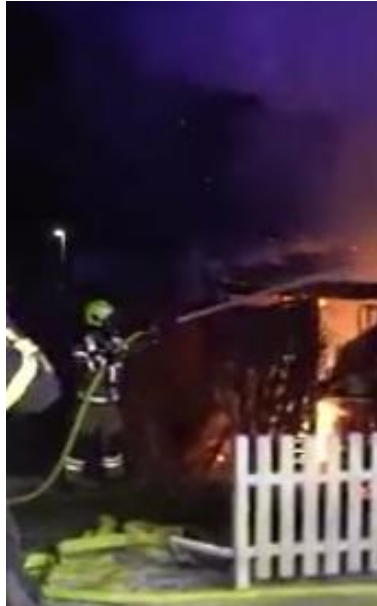
| Leer- en aandachtspunten volgens de auteurs | <ul style="list-style-type: none"> <li>&gt; Dit incident toont het explosierisico bij incidenten met thuisbatterijen.</li> <li>&gt; Uit het artikel van Andersen (2024)<a href="#">Klik of tik om tekst in te voeren</a>. over het incident maken wij op dat de brandweer geen rekening had gehouden met de aanwezigheid van een lithium-ion batterij.</li> <li>&gt; Mogelijke uitbreiding van de brand werd in een vroeg stadium ingeperkt door brandbare objecten te verplaatsen.</li> </ul> |

Moment vlak voor de explosie

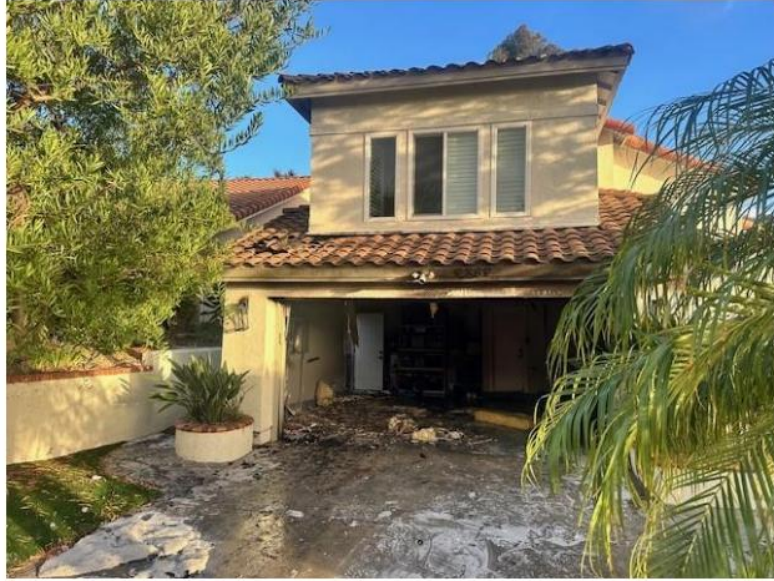
| Incidentverloop | <p>Er ontstond brand in een aan de wand gemonteerde Tesla Powerwall thuisbatterij. Bij aankomst van de eerste brandweerploeg werden rook en vuur waargenomen. Na een snelle verkenning werd vastgesteld dat er geen personen in de woning aanwezig waren. De brand bleef beperkt tot de garage.</p> <p>In een vroeg stadium van het incident werd vastgesteld dat de batterij betrokken was, waarna een 'Hazardous Incident Response Team' werd ingeschakeld. Er was geen zichtbare externe oorzaak voor de brand. Tesla werd gecontacteerd en een technicus kwam ter plaatse om de batterij te beoordelen en veilig te verwijderen. Meer dan twee uur lang werd de batterij gemonitord op temperatuur en gasvorming. Na stabilisatie werd het pand overgedragen aan de eigenaar. De beschadigde batterij is vervolgens verpakt in een speciaal gecertificeerde vervoerskist en veilig afgevoerd.</p> |
| Leer- en aandachtspunten volgens de auteurs | <ul style="list-style-type: none"> <li>&gt; Deze inzet toont de efficiëntie aan van samenwerking en communicatie tussen hulpdiensten en externe experts.</li> <li>&gt; De batterij werd niet ondergedompeld, maar vervoerd in een gecertificeerde vervoerskist.</li> </ul> |

**Locatie waar het incident heeft plaatsgevonden en de schade**
