Casuïstiek uit brandonderzoek

TRENDS OM VAN TE LEREN

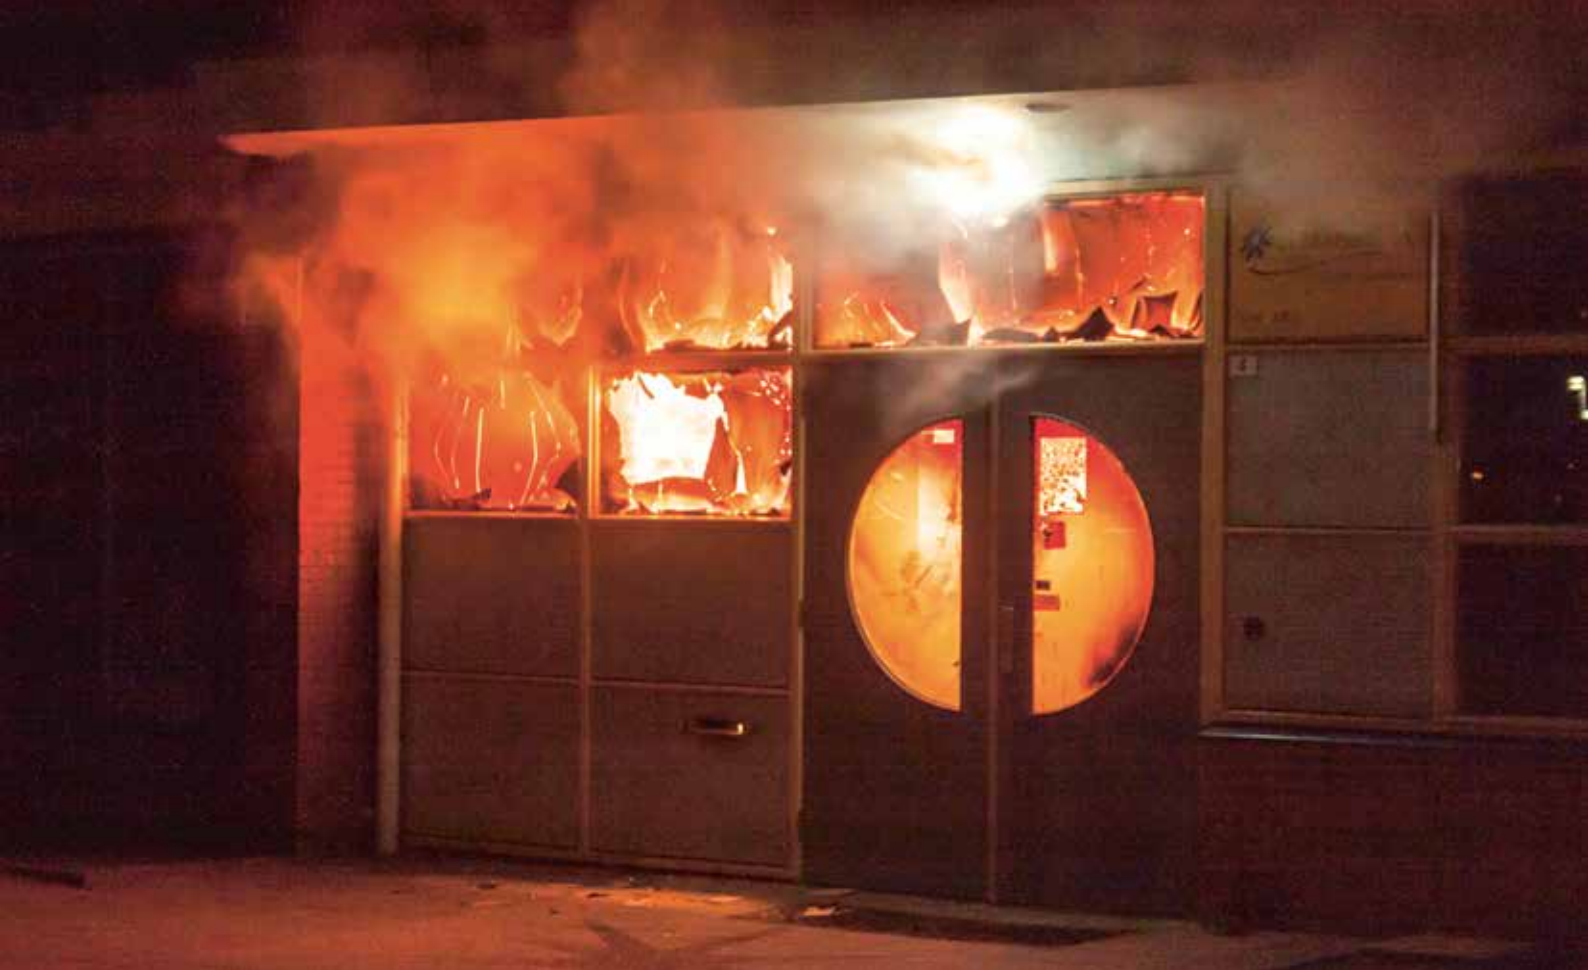
De brand wordt wel heviger, maar daar zijn de ploegen op voorbereid. Zij kiezen bewust voor de binneninzet in de hoop het gebouw te redden. De brand blijft hierdoor beperkt tot de hal en de aangrenzende ruimtes. De rookschade is echter groot.

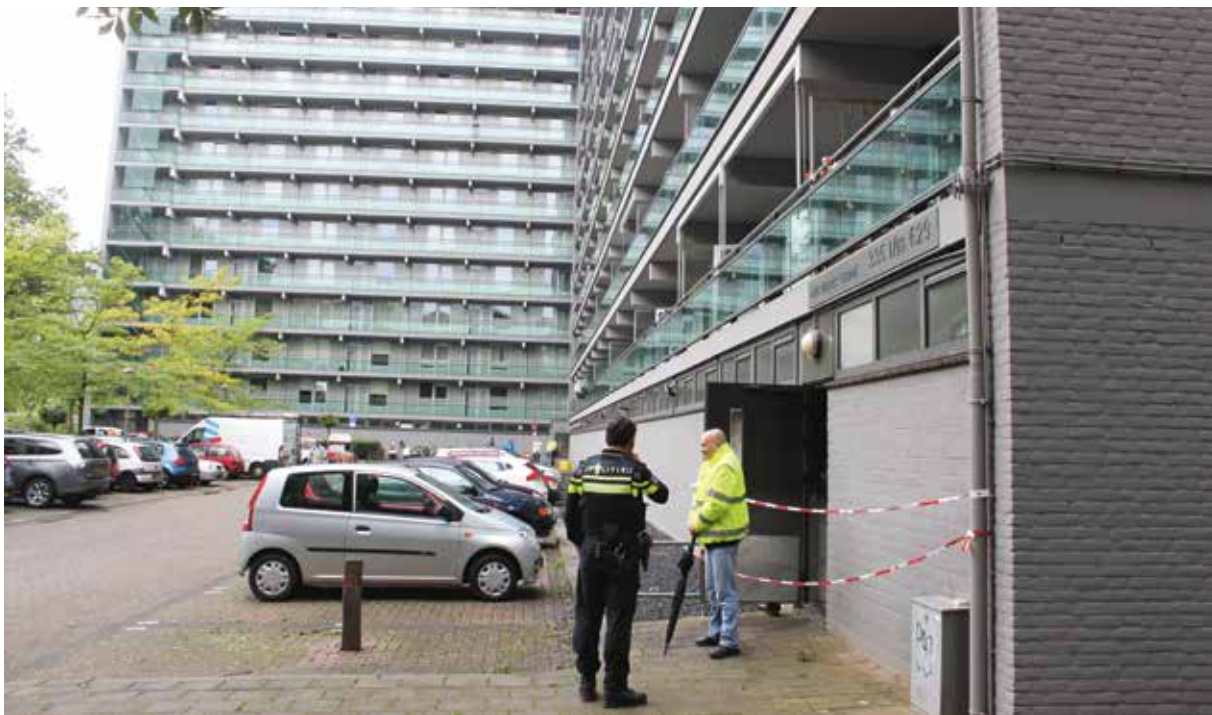
Als de derde tankautospuiter ter plaatste komt, is besloten om de brand in te sluiten via de buitendeur aan de kopse kant van het gebouw. Ondanks de hinderende rook wordt in het midden van de gangen de brandhaard aangetroffen: een bankstel. De brandweerlieden blussen hem snel en zorgen daarna voor ventilatie. Vervolgens openen zij een voor een de bergingen ter naverkenning. Pas tijdens de naverkenning wordt een gewond persoon aangetroffen in een van de bergingen. Die bevond zich in een andere gang dan die van de vuurhaard, in een berging waarvan

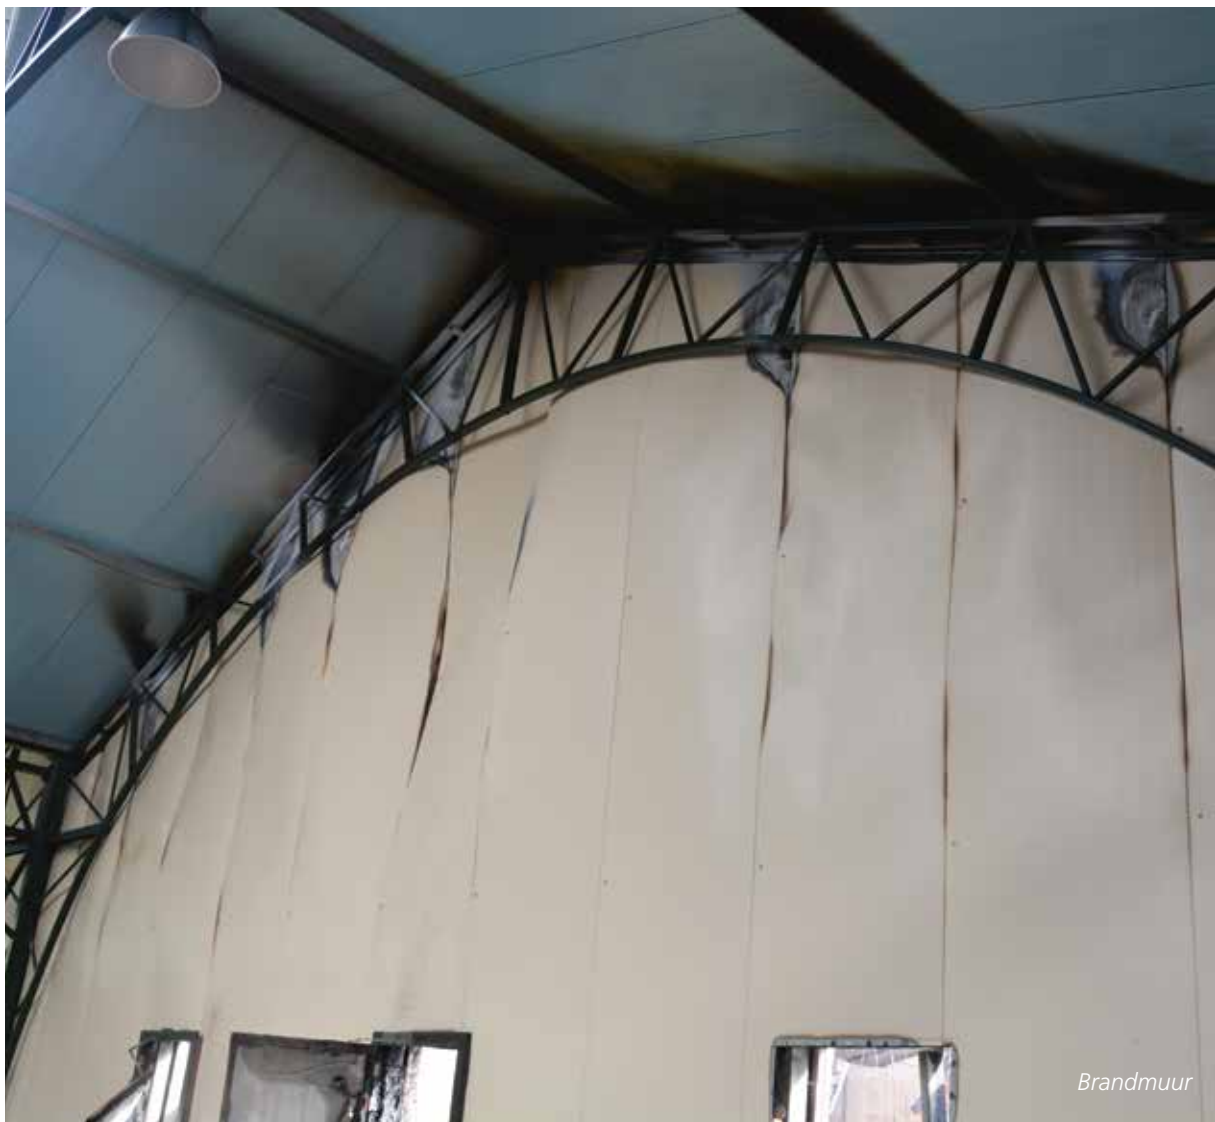
impact op de eigenaar en het personeel, maar de positieve ondernemersgeest van de eigenaar zorgt ervoor dat hij direct weer met herstel en de toekomst van zijn winkel bezig gaat. De oude showroom blijft in

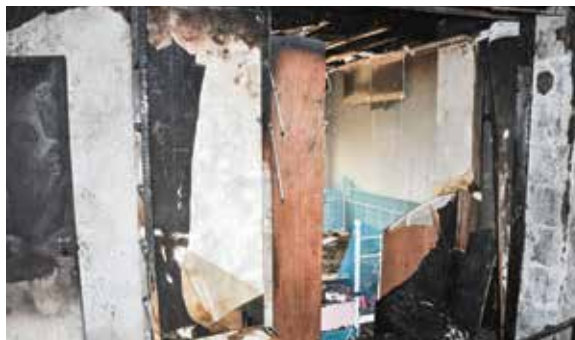
Als de brand in de slaapkamer op de eerste verdieping is geblust, blijkt de brandschade ook buiten deze kamer aanzienlijk. De aangrenzende overloop en de naastgelegen slaapkamer (aan de voorzijde van de woning) hebben brandschade opgelopen. Ook op de overige bouwlagen is veel rook- en waterschade. Hoewel naar de burens geen sprake is van branddoorslag, is de rookverspreiding naar de naastgelegen woningen aanzienlijk. Ook de CO-concentratie is daar hoog.

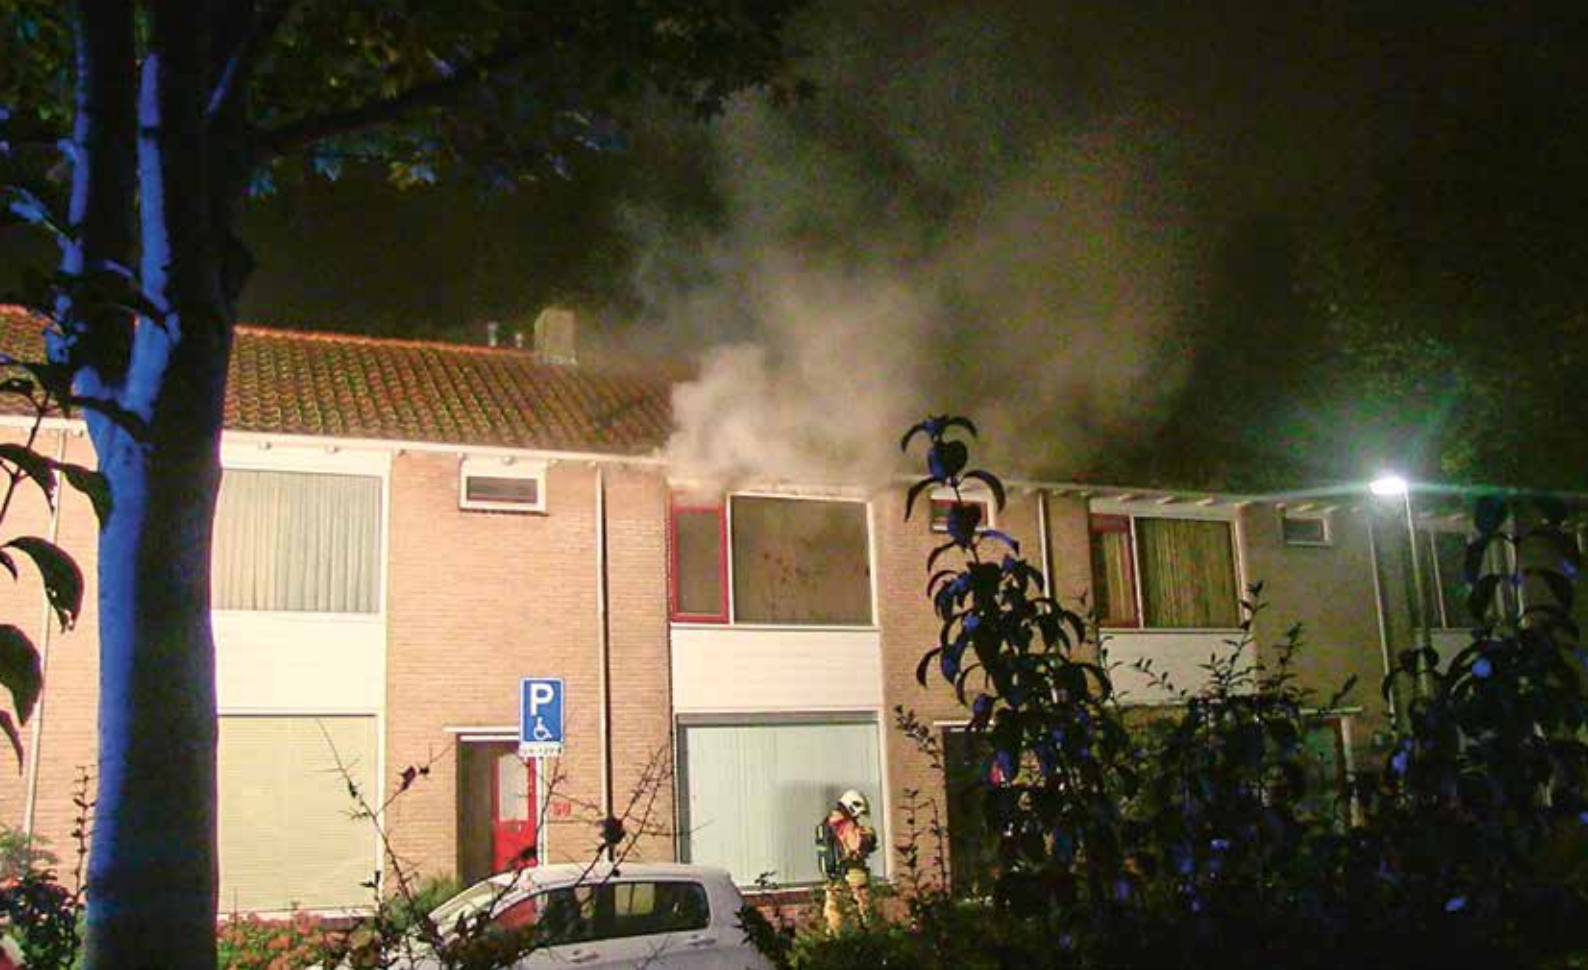
Gevolgen van het incident

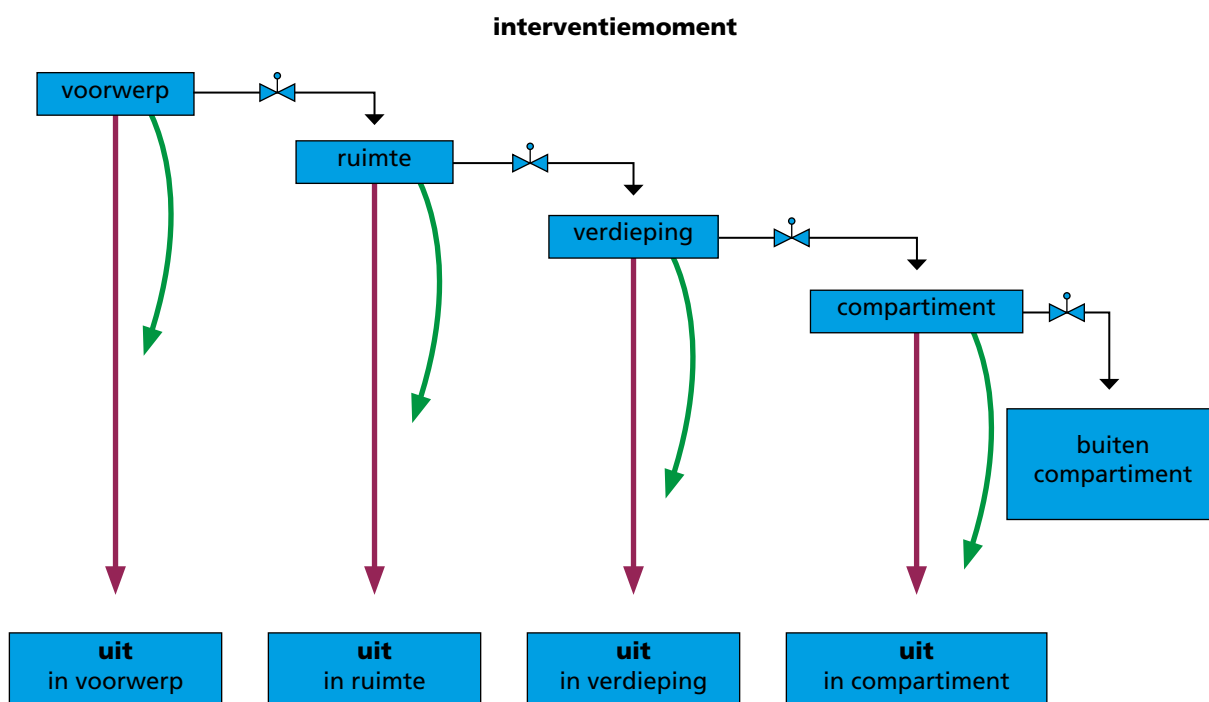
Afbeelding B1.2 Cascademodel
