Brandexperiment over de inzet van
ultrahogedruk snij- en blussystemen
bij branden in batterijen van
elektrische voertuigen

| Auteurs | T. Hessels en H. Brans |

Samenvatting

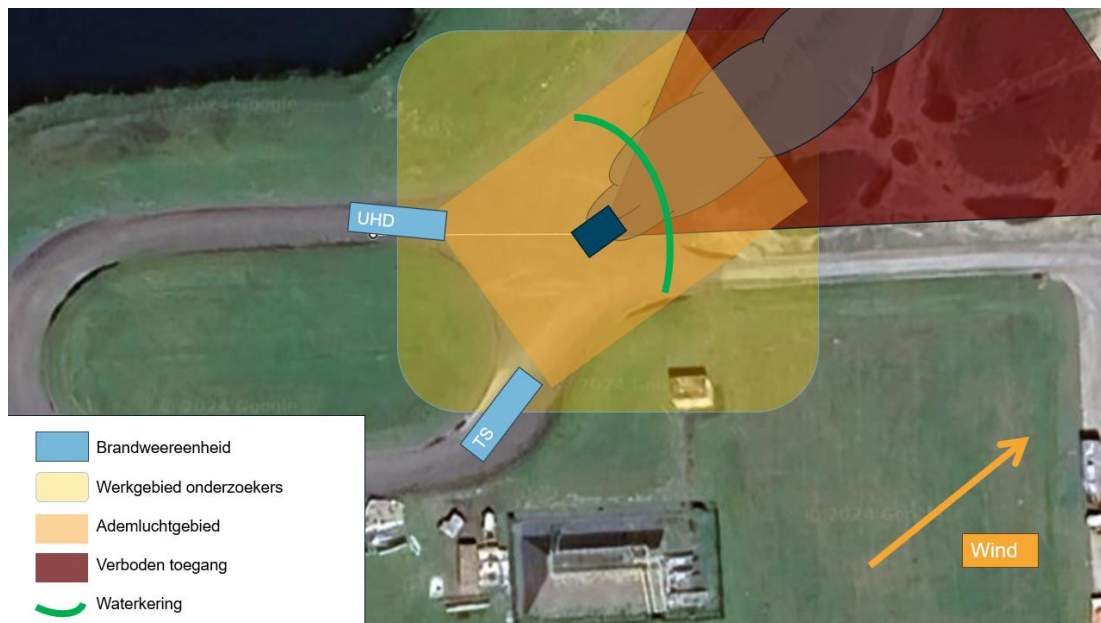
Figuur 4.7 Indeling terrein

De blauwe vlakken geven de locatie weer van de uhd-eenheid en de TS. Het gele vlak was het werkgebied van de onderzoekers. In het oranje gebied was het alleen toegestaan met ademlucht op te opereren. Het rode gebied was gedurende de experimenten vanwege de toxische gassen en rook verboden toegang. De gebogen groene lijn geeft de locatie van de bluswaterkering weer, en de oranje pijl de overheersende windrichting van die dag.

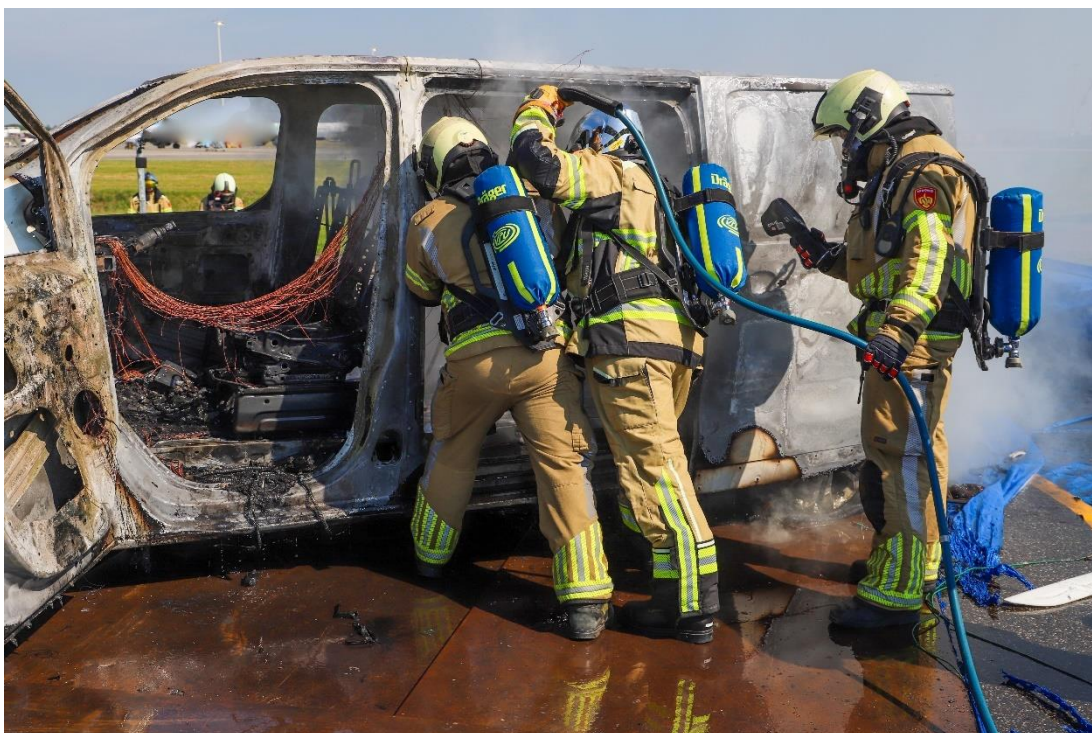
Figuur 5.1 Lokalisatie en monitoren hotspot en gereedmaken voor penetratie

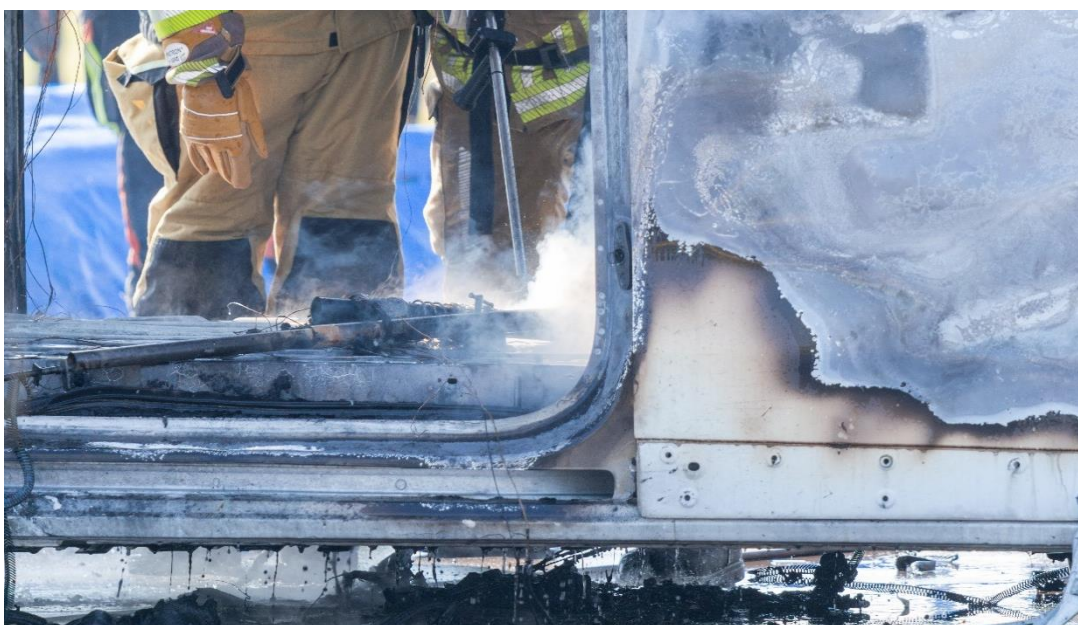
Figuur 5.2 Stoomvorming tijdens inzet uhd-blussysteem

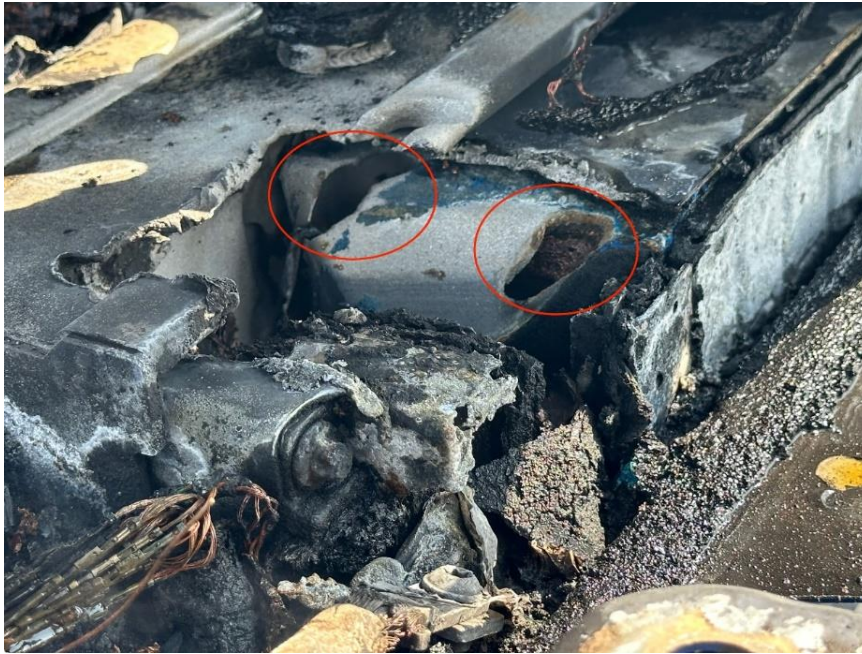
In paragraaf 3.1.5 was besproken dat het mogelijk is dat het uhd-blussysteem batterijcellen beschadigt, waardoor deze in thermal runaway kunnen raken. Een voorbeeld van een dergelijke beschadiging in de batterij van het experiment is te zien in Figuur 5.3, waar in het omcirkelde vlak de schuine intrede van het blusmiddel met abrasief te zien is. Onbekend is of deze schade ervoor heeft gezorgd dat deze cellen in thermal runaway zijn gegaan. In Figuur 5.4 is in rood omcirkeld waar de snijgaten zitten van het uhd-blussysteem.

Figuur 5.3 Schade of snijgaten na inzet uhd-blussysteem

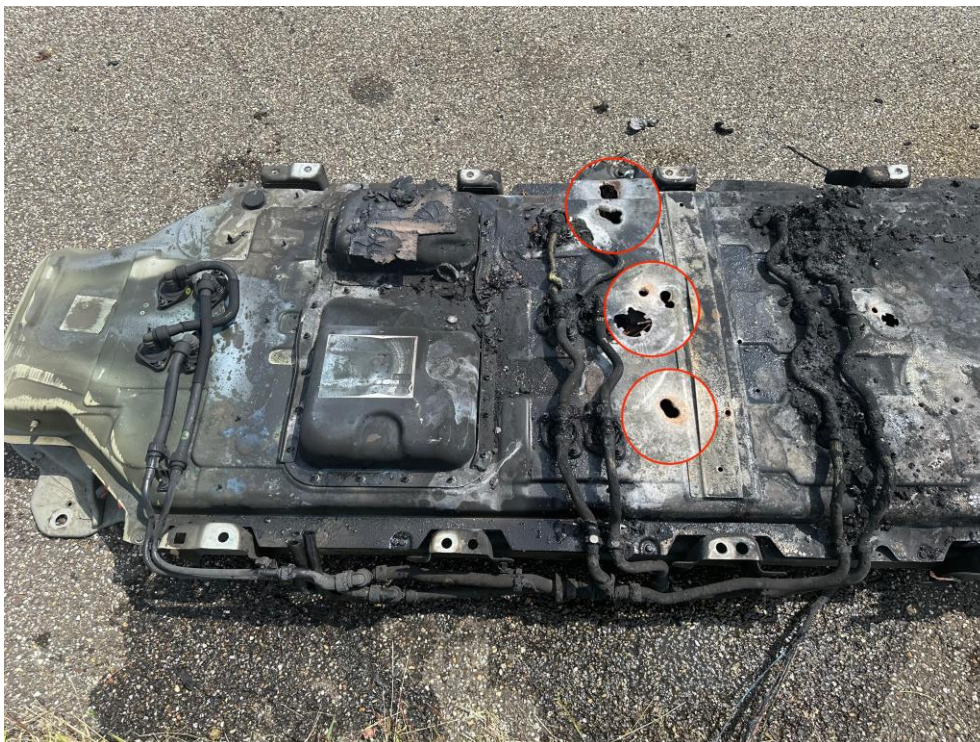
Figuur 5.4 Snijgaten inzet uhd-blussysteem

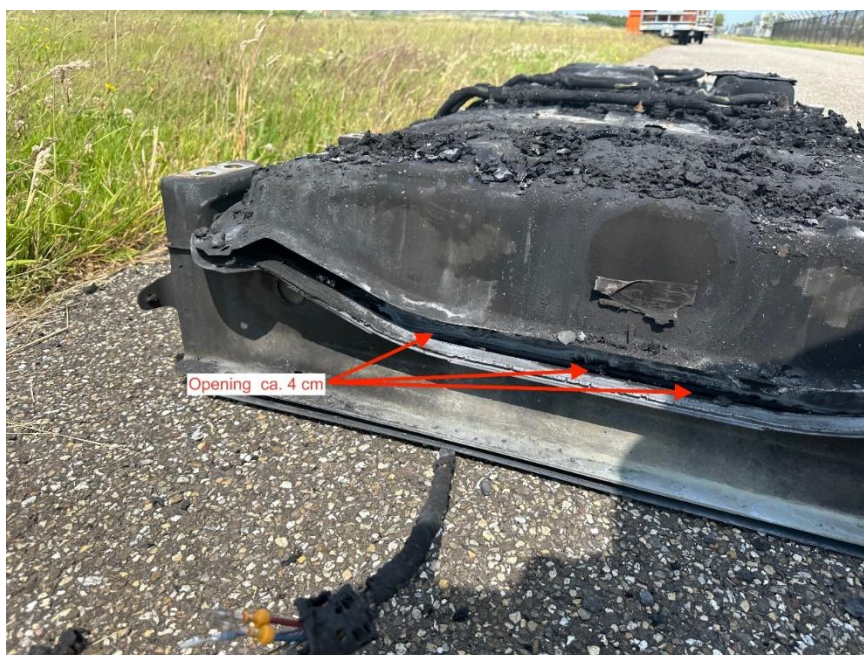
Verder is gedurende het experiment de bovenkant van het batterijpakket losgekomen van de onderkant. Oorzaak hiervan is dat de lijm tussen de boven- en onderkant op sommige plaatsen heeft losgelaten door de warmte. Ten gevolge van de overdruk die is ontstaan door gassen van de thermal runaway, is de bovenkant op sommige plekken losgedrukt van de onderkant. Hierdoor zijn diverse openingen van zo'n vier centimeter ontstaan halverwege de hoogte van het batterijpakket (zie Figuur 5.5).

Figuur 5.5 Opening batterijpakket door overdruk

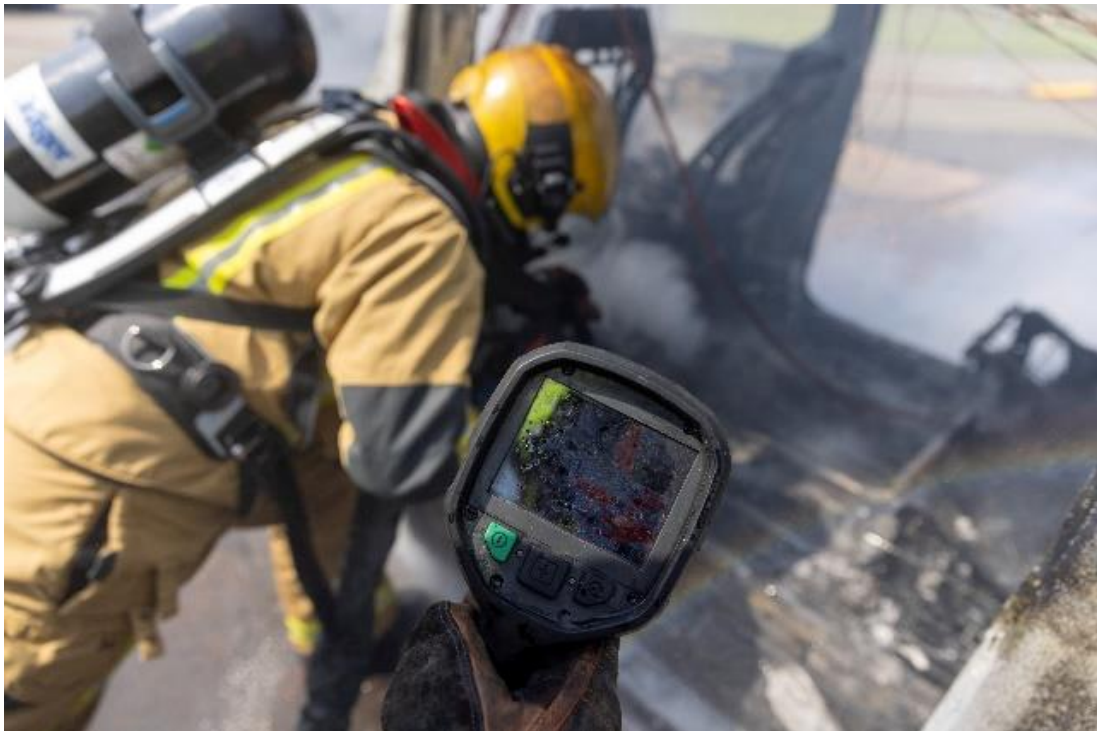
Figuur 5.6 Lokalisatie hotspot met warmtebeeldcamera

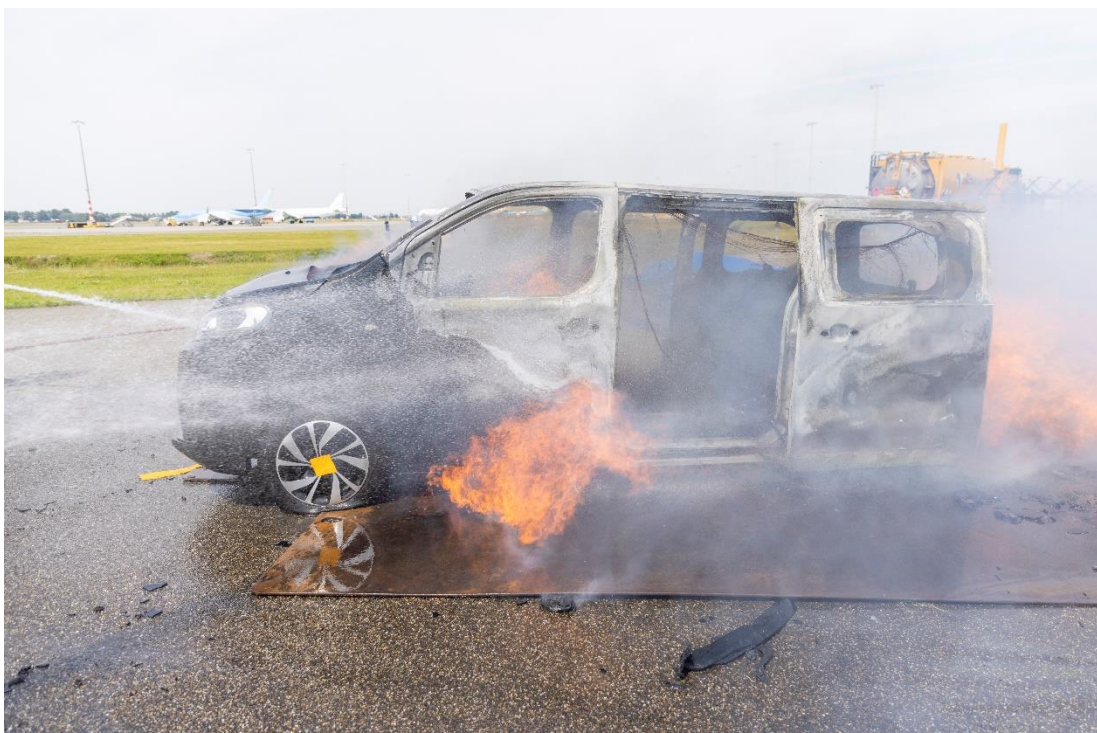
Figuur 5.7 Fakkelt uit batterijpakket (onder de voorste passagiersdeur)

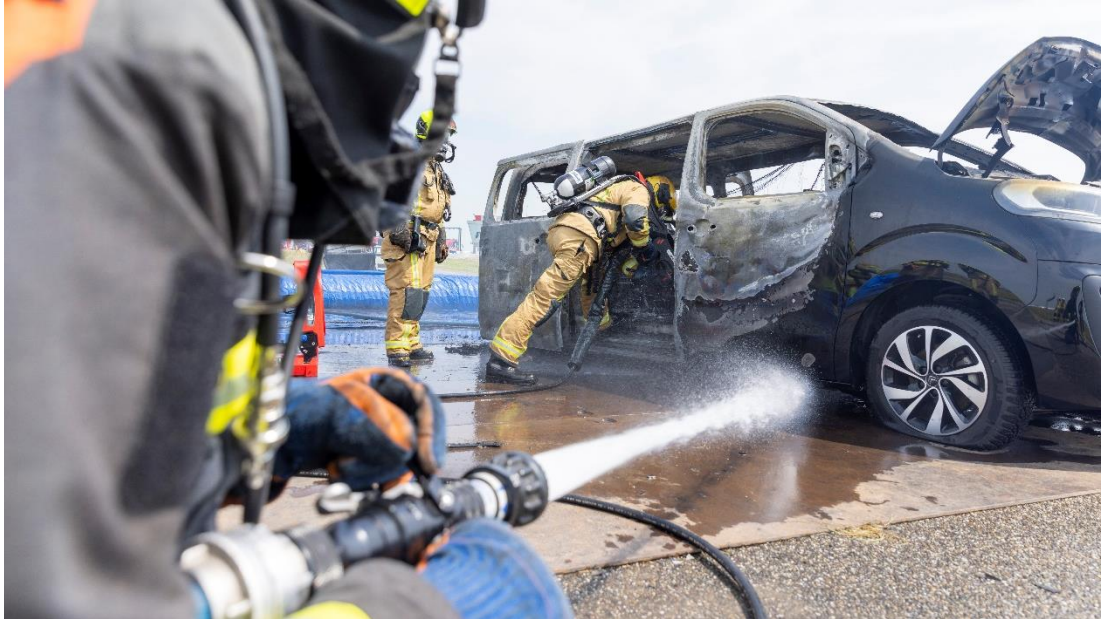
Figuur 5.8 Inzet van de lagedrukstraal om fakkels te doven tijdens de uhd-inzet

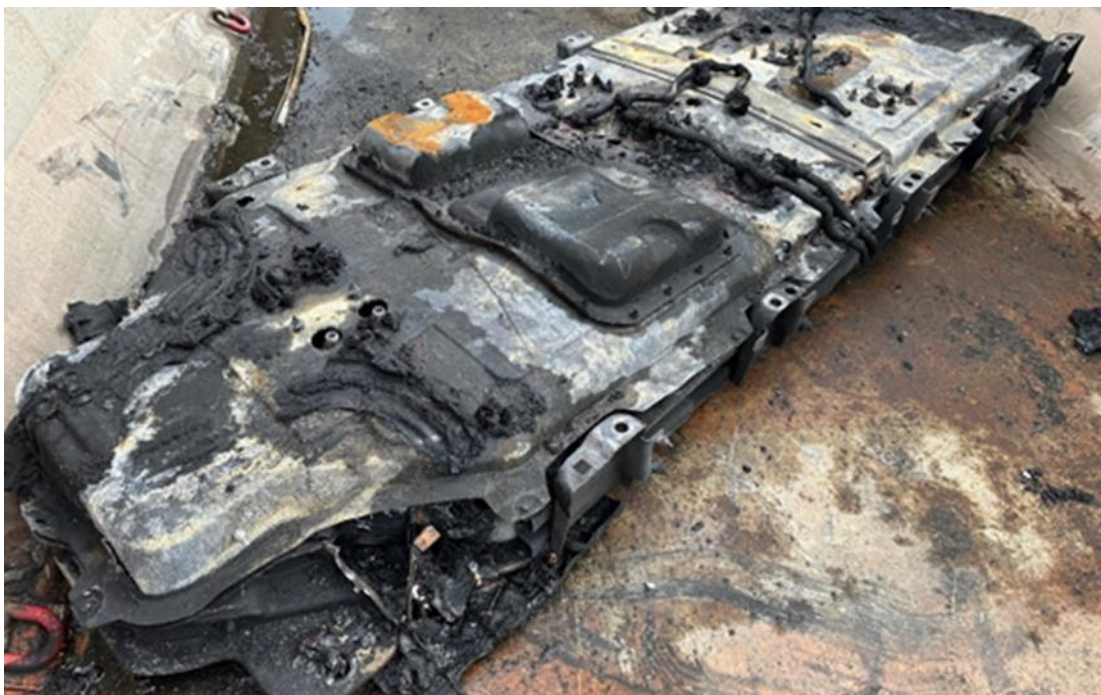
Ook bij dit experiment is het batterijpakket na afloop onder het voertuig vandaan gehaald om het te kunnen onderzoeken en makkelijk af te kunnen voeren naar een recyclingbedrijf. Het is vervolgens apart gelegd in een droge doppelcontainer om het nader te kunnen bekijken. Deze batterij is weergegeven in Figuur 5.9.

Figuur 5.9 Batterij van de tweede brandproef

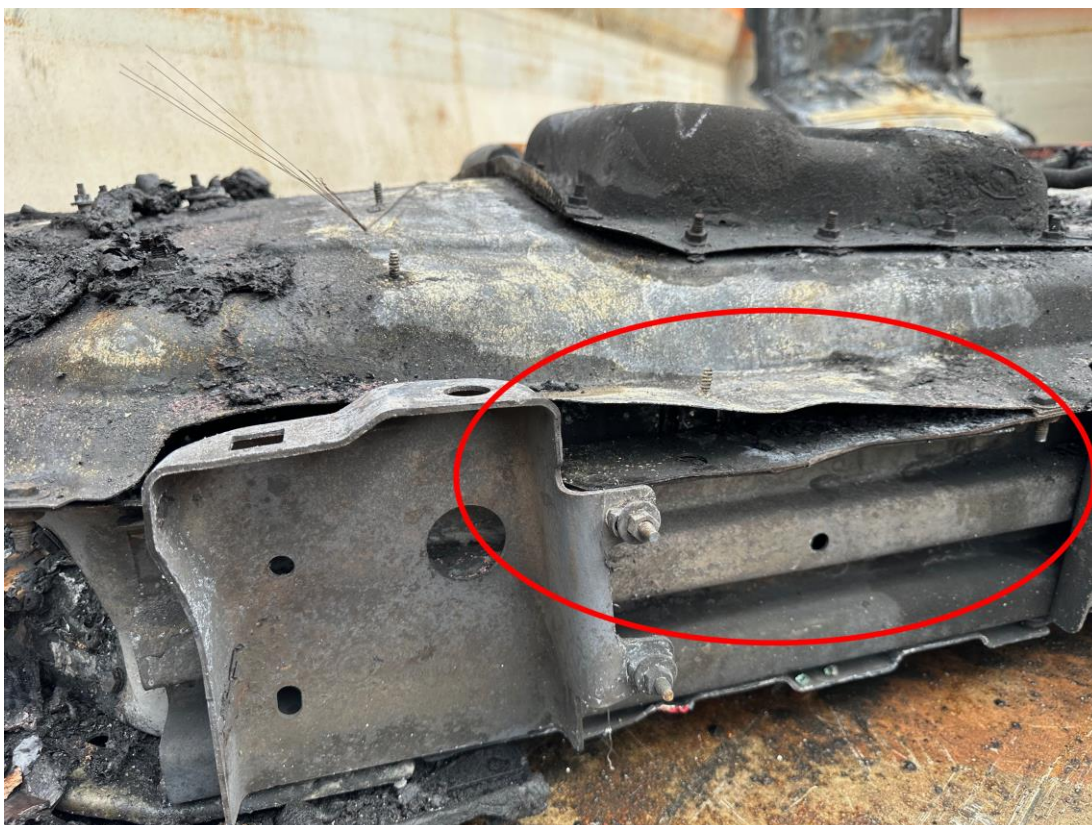
Ook bij het batterijpakket van dit experiment zijn de onderkant en bovenkant van de behuizing losgekomen en zijn er enkele schadeplekken ontstaan. Het bleek dat de schade aan het batterijpakket bij het tweede experiment groter was dan bij het eerste experiment. Dit kan worden verklaard door het feit dat er bij het tweede experiment meer fakkels en vlammen uit het batterijpakket kwamen. Ook bij deze batterij was er op verschillende plaatsen rondom de behuizing sprake van een opening tussen de 2 en 4 cm. Een voorbeeld hiervan is weergegeven in Figuur 5.10.

Figuur 5.10 Opening aan de zijkant van het batterijpakket van ca. 4cm

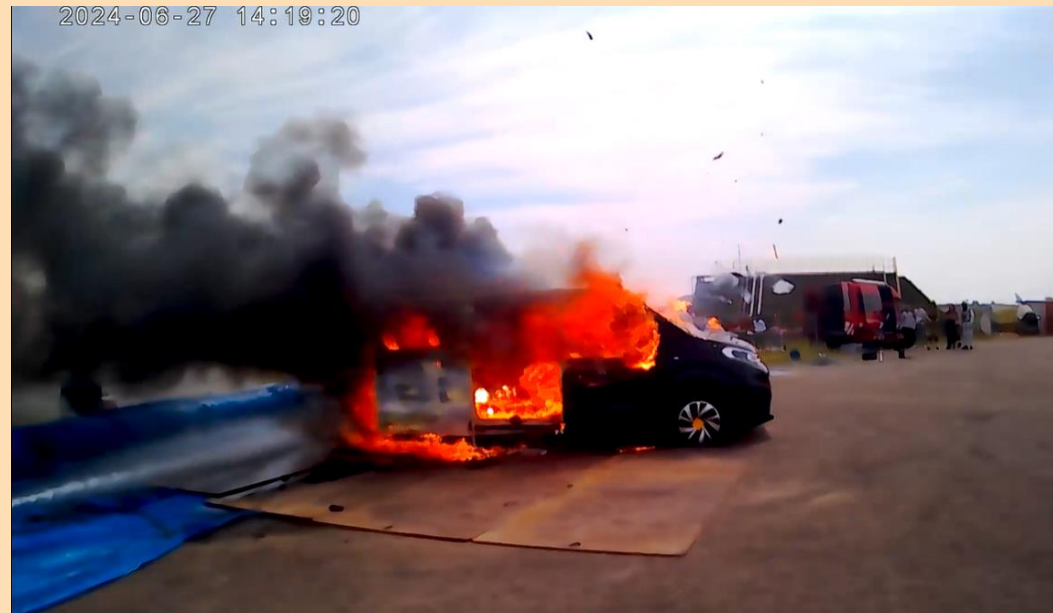
14:19 De voorruit springt.

Rondvliegende glasscherven zijn zichtbaar op het beeld.

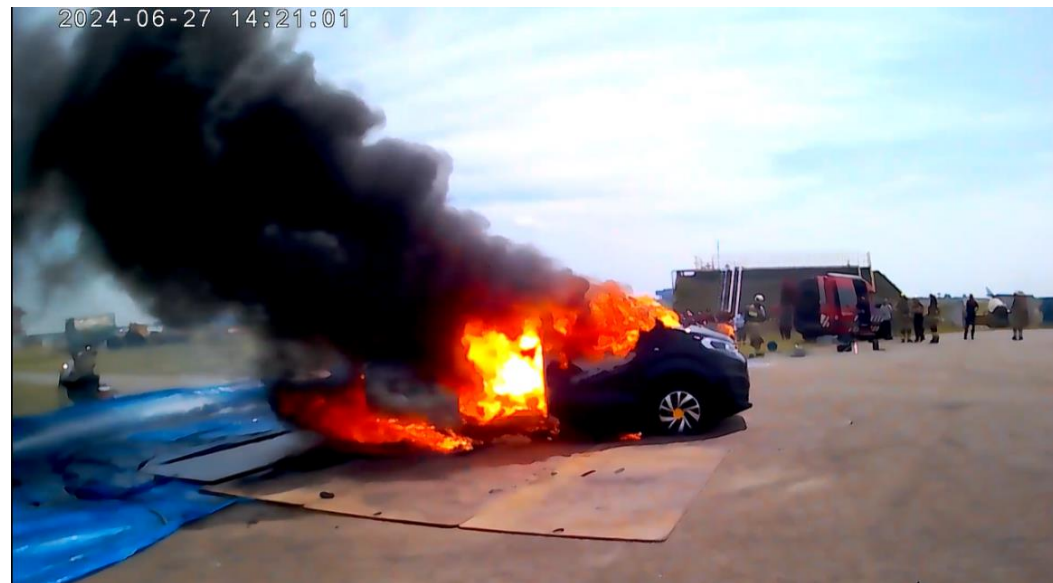
14:21 Er was een knal hoorbaar met gelijktijdig vonken zichtbaar vanuit het accupakket.

De witte vuurbal in het midden van de auto is het gevolg van de knal, lijkend op een (kleine) explosie.
