# Brandexperimenten stalling- situatie (elektrische) fietsen, fatbikes en (elektrische) scooters

Dit rapport beschrijft **fase 2**.

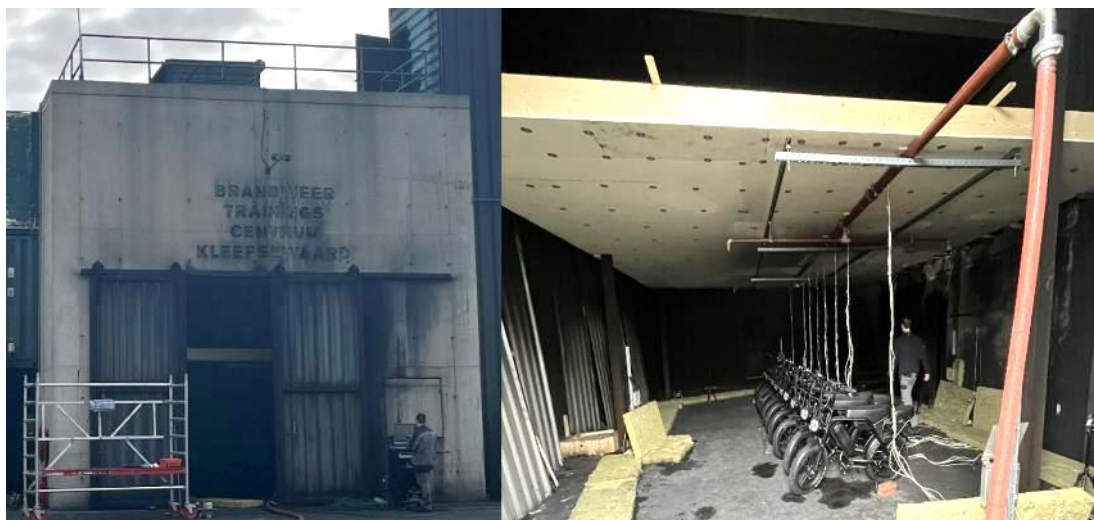
**Figuur 1.1 Testgebouw met deel van inpandige stalling nagebouwd**

De experimenten zijn uitgevoerd op het terrein van het Brandweert Trainingscentrum Kleefse Waard. De testruimte bevond zich in een betonnen gebouw, waarin een deel van een inpandige stalling was nagebouwd. In de testruimte was een plafondconstructie van 6,4 m lang en 7,49 m breed opgebouwd, zodat het plafond aan alle zijden minimaal twee meter buiten de stalling uitstak (figuur 1.1). De onderzijde van het plafond bevond zich op een hoogte van 2,75 m en bestond uit onbrandbare Promatect-platen. Ook was een sprinklerinstallatie bevestigd aan het plafond. Deze sprinklerinstallatie was niet bij alle experimenten actief. Tijdens de experimenten waren de schuifdeuren aan de voorzijde van het gebouw open over een breedte van ongeveer 1 meter. In het dak van het gebouw waren

twee rookluiken open. Deze luiken hadden elk een oppervlak van 1 m<sup>2</sup>. Door deze openingen kon zuurstof toestromen en rook wegstromen. Dit komt overeen met een daadwerkelijke stalling die vaak vele malen groter is en waar in de beginfase rook ook vrij kan wegstromen en voldoende zuurstof beschikbaar is voor de verbranding.

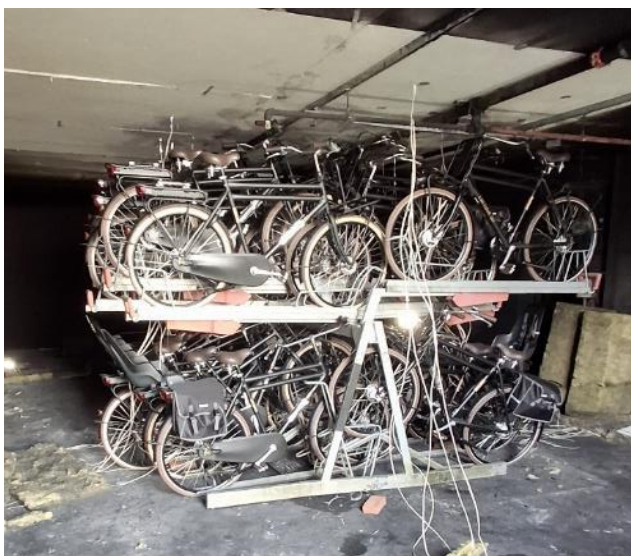
**Figuur 1.3 Opstelling fietsen in een fietsparkeersysteem**

Voor de experimenten met de fietsen is gebruikgemaakt van een dubbelzijdig fietsparkeersysteem met twee stallingshoogtes volgens de standaard van ProRail. Het systeem is 2,34 m lang en 2,9 m breed met een hart op hart afstand tussen de fietsen van 37,5 cm. Onderin en bovenin kunnen 14 fietsen per zijde staan, met in totaal 28 fietsen per experiment. Zie figuur 1.3 voor de opstelling van het fietsparkeersysteem. In de bovenste

stallingslaag zit per plek een gasveer die ervoor zorgt dat er minder kracht nodig is om de fiets daar te plaatsen.

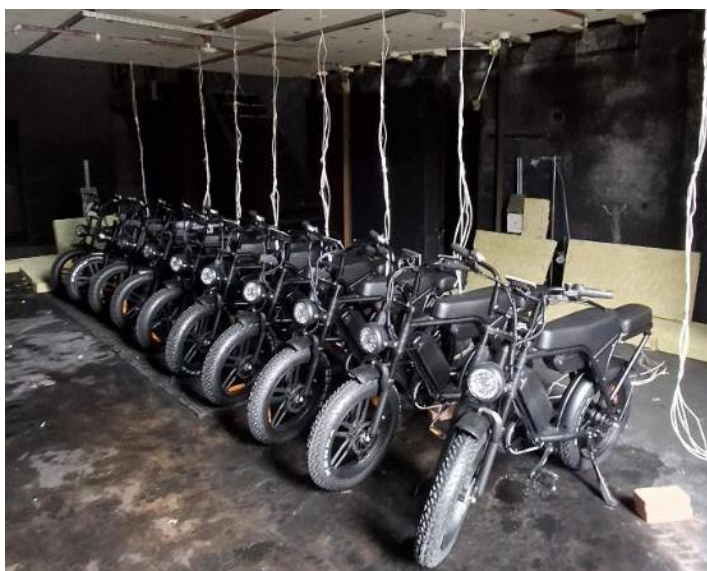
**Figuur 1.6 Opstelling fatbikes gestald op de vloer**

De opstelling bestond uit tien fatbikes in één rij naast elkaar opgesteld, met een vrije tussenruimte van 50 cm, gemeten vanaf de zijkant van de ene fatbike naar de zijkant van de naastgelegen fatbike. Deze onderlinge afstand is bepaald op basis van een meting in de stallingen van ProRail door een medewerker van ProRail. De opstelling van de fatbikes is weergegeven in figuur 1.6.

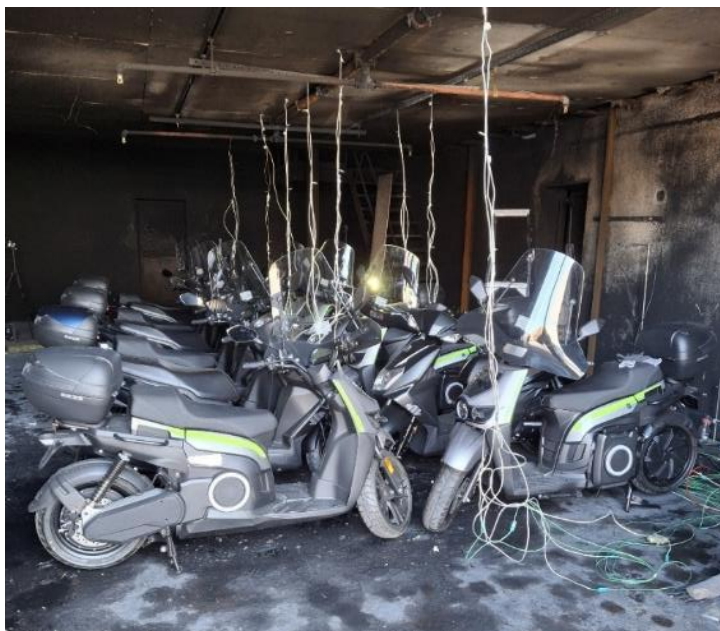
**Figuur 1.7 Opstelling scooters gestald op de vloer**

De scooters zijn opgesteld op de vloer in een stallingsituatie die overeenkomt met een inpandige stalling van ProRail. De opstelling bestond uit een dubbele rij met 7 scooters per rij met de voorzijdes vrijwel tegen elkaar aan, zie figuur 1.7. De onderlinge afstand was 60 cm gemeten vanaf de zijkant van de buddyseat. Deze onderlinge afstand is bepaald op basis van een meting in de stallingen van ProRail door een medewerker van ProRail.

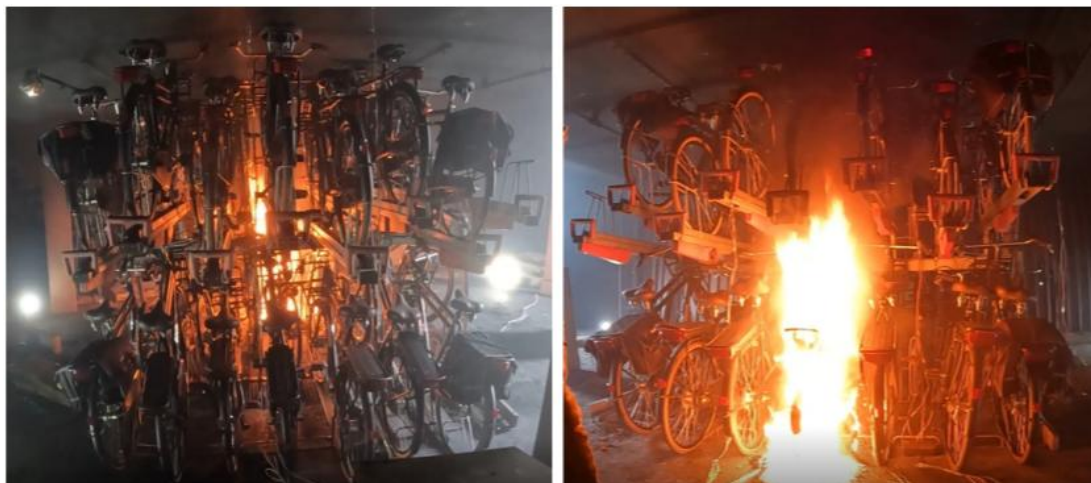
**Figuur 2.3 Brandontwikkeling linkerzijde stalling (links) en rechterzijde stalling (rechts) 7,5 minuut na start experiment**

Afbeeldingen van verschillende momenten van de brand van de opstelling met 50 % elektrische fietsen zijn opgenomen in figuur 2.3 tot en met figuur 2.7. In figuur 2.8 is een afbeelding te zien van de opstelling na het experiment. Aan de linkerzijde van de figuren is het beeld te zien van de linkerzijde van de stalling. Aan de rechterzijde is het beeld te zien

van de rechterzijde van de stalling. De brand is ontstoken aan de rechterzijde van de stalling.

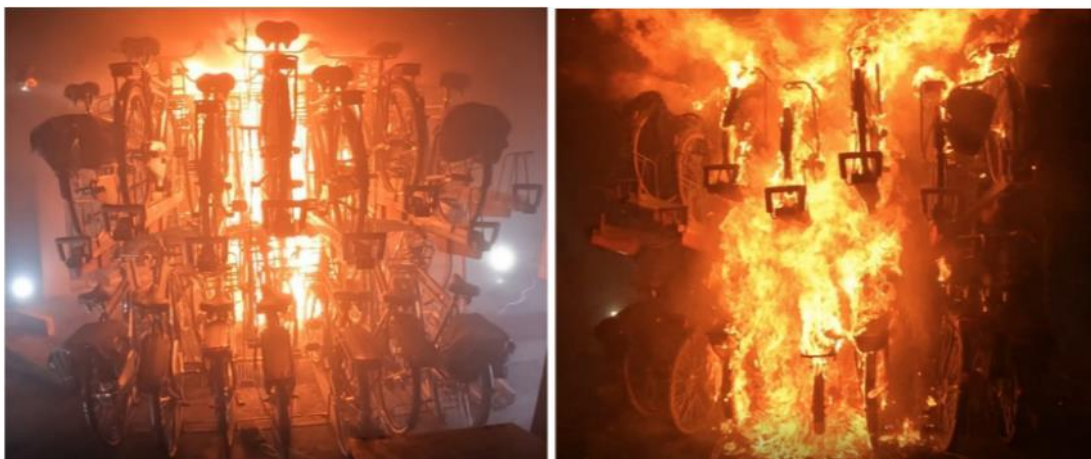
**Figuur 2.4 Brandontwikkeling linkerzijde stalling (links) en rechterzijde stalling (rechts) 9,5 minuut na start experiment**

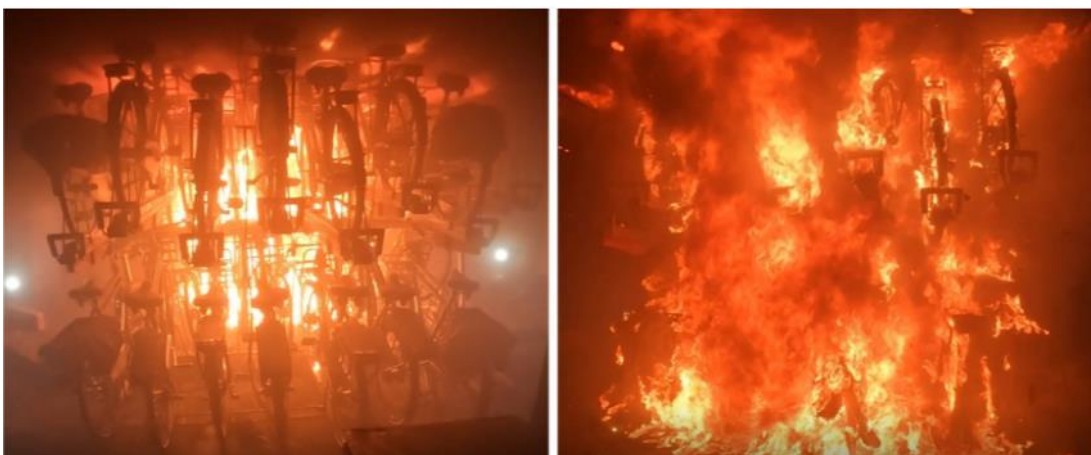
**Figuur 2.5 Brandontwikkeling linkerzijde stalling (links) en rechterzijde stalling (rechts) 10,5 minuut na start experiment**

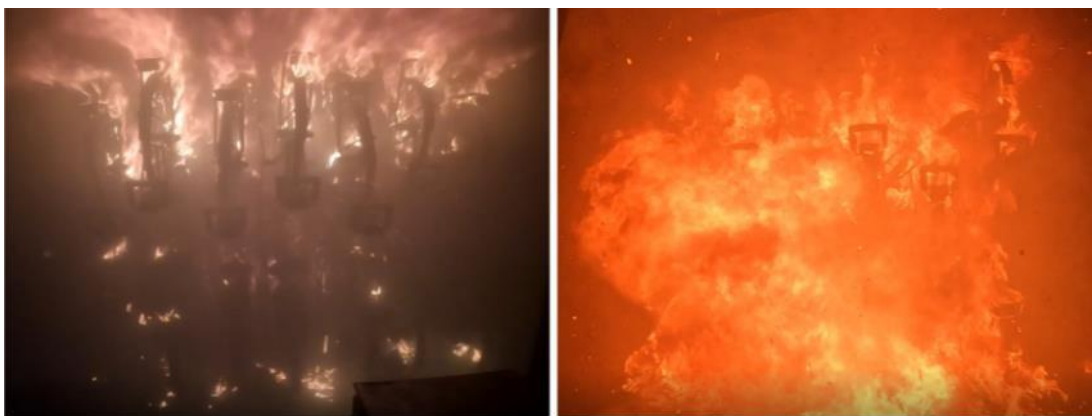
**Figuur 2.6 Brandontwikkeling linkerzijde stalling (links) en rechterzijde stalling (rechts) 11,5 minuut na start experiment**

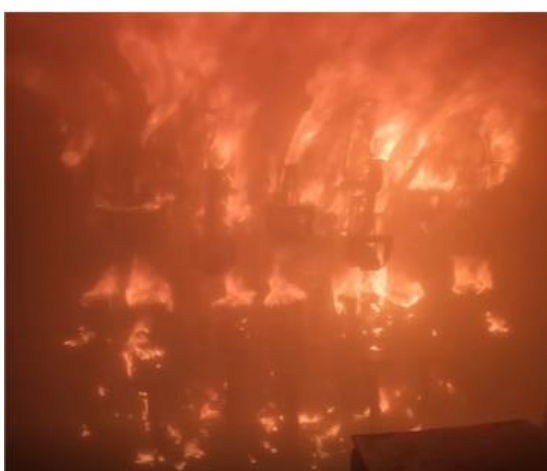
**Figuur 2.7 Brandontwikkeling linkerzijde stalling (links) op 12,5 minuut na start experiment (van de rechterzijde zijn geen beelden op 12,5 minuut)**

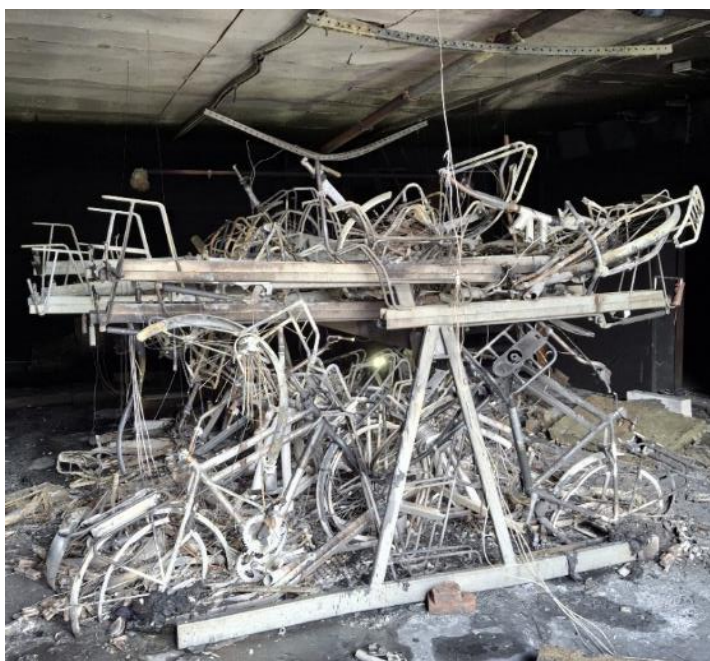
**Figuur 2.8 Opstelling na het experiment**

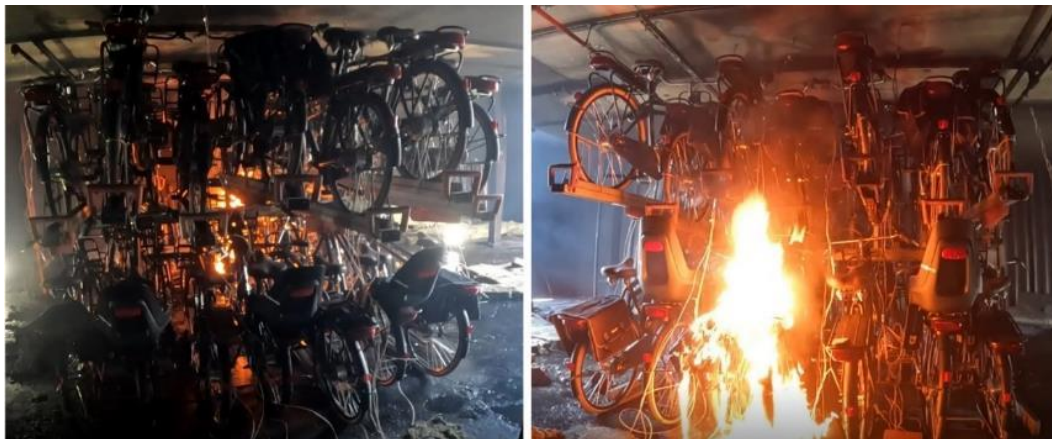
**Figuur 2.14 Brandontwikkeling linkerzijde stalling (links) en rechterzijde stalling (rechts) 6,5 minuut na start experiment**

Afbeeldingen van verschillende momenten van de brand van het experiment met 100 % elektrische fietsen, zijn opgenomen in figuur 2.14 tot en met figuur 2.19. In figuur 2.20 is een afbeelding te zien van de opstelling na het experiment. Aan de linkerzijde is het beeld te zien van de linkerzijde van de stalling. Aan de rechterzijde is het beeld te zien van de rechterzijde van de stalling. De brand is ontstoken aan de rechterzijde van de stalling.

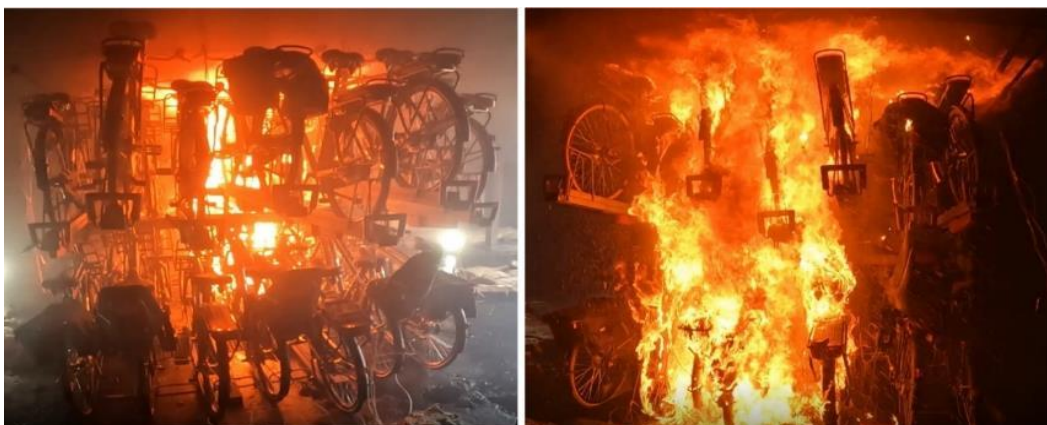
**Figuur 2.15 Brandontwikkeling linkerzijde stalling (links) en rechterzijde stalling (rechts) 9,5 minuut na start experiment (10 seconden voor activatie sprinkler)**

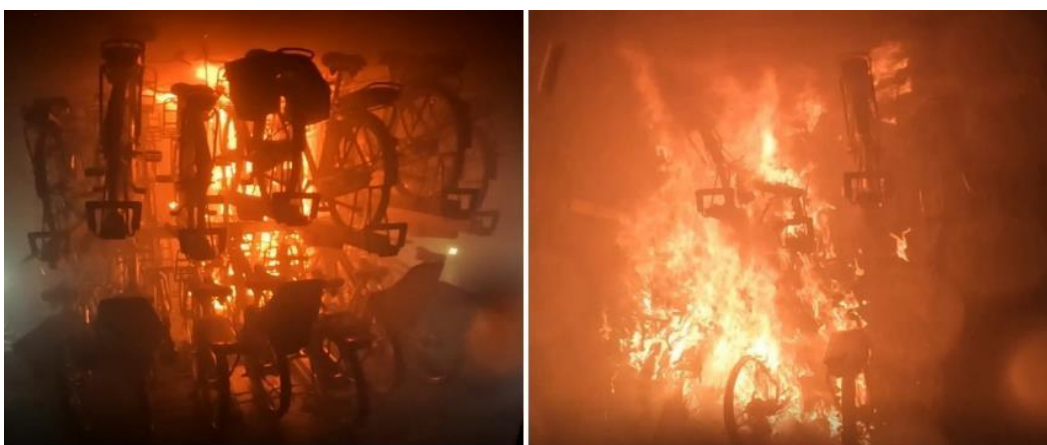
**Figuur 2.16 Brandontwikkeling linkerzijde stalling (links) en rechterzijde stalling (rechts) 10,5 minuut na start experiment (circa 1 minuut na activatie sprinkler)**

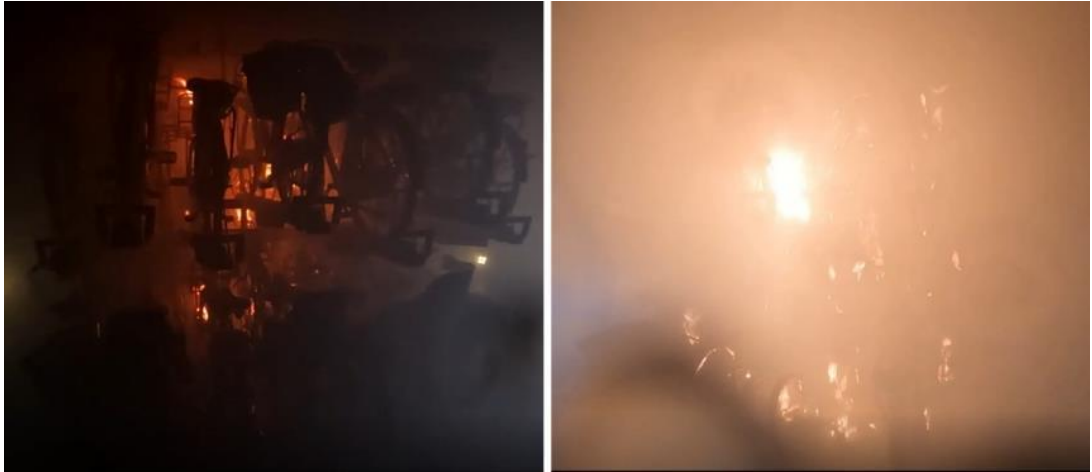
**Figuur 2.17** Brandontwikkeling linkerzijde stalling (links) en rechterzijde stalling (rechts) 14,5 minuut na start experiment (circa 5 minuten na activatie sprinkler)

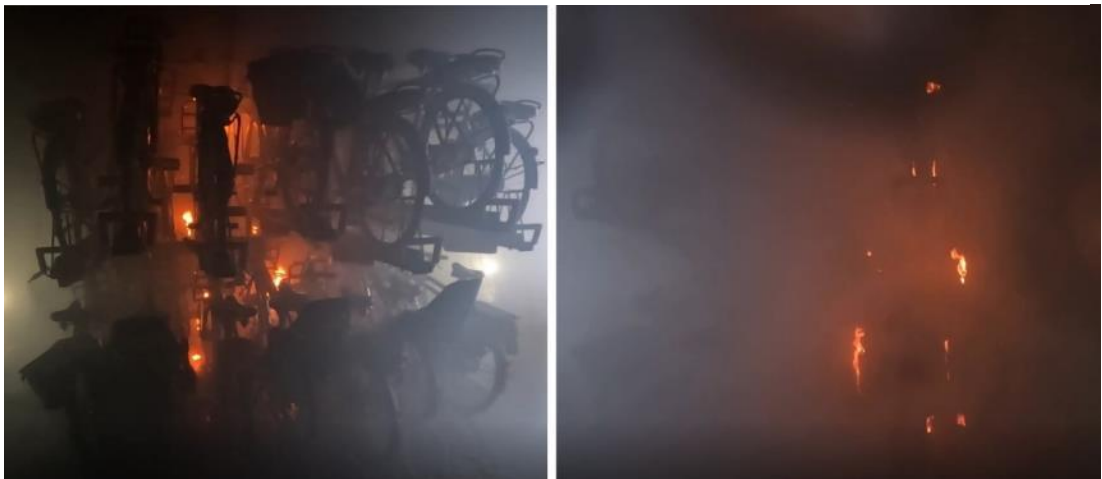
**Figuur 2.18** Brandontwikkeling linkerzijde stalling (links) en rechterzijde stalling (rechts) 19,5 minuut na start experiment (circa 10 minuten na activatie sprinkler)

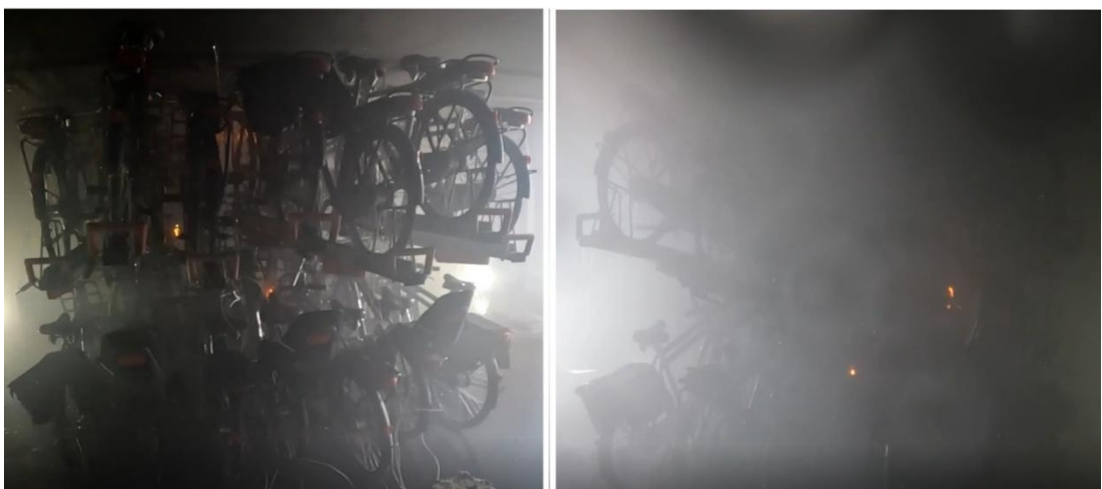
**Figuur 2.19** Brandontwikkeling linkerzijde stalling (links) en rechterzijde stalling (rechts) 29,5 minuut na start experiment (circa 20 minuten na activatie sprinkler)

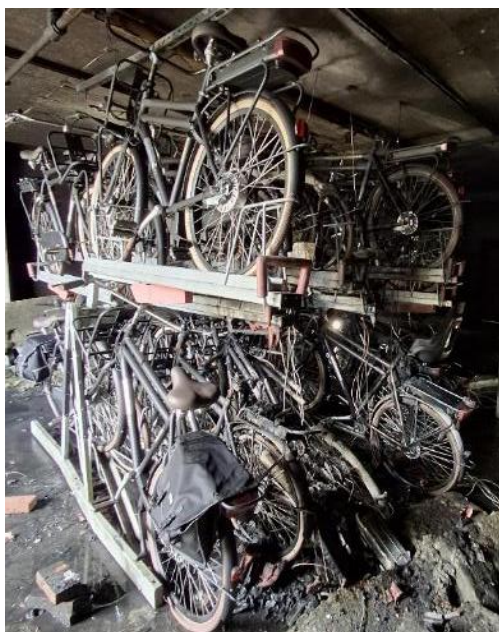
**Figuur 2.20 Opstelling na het experiment**

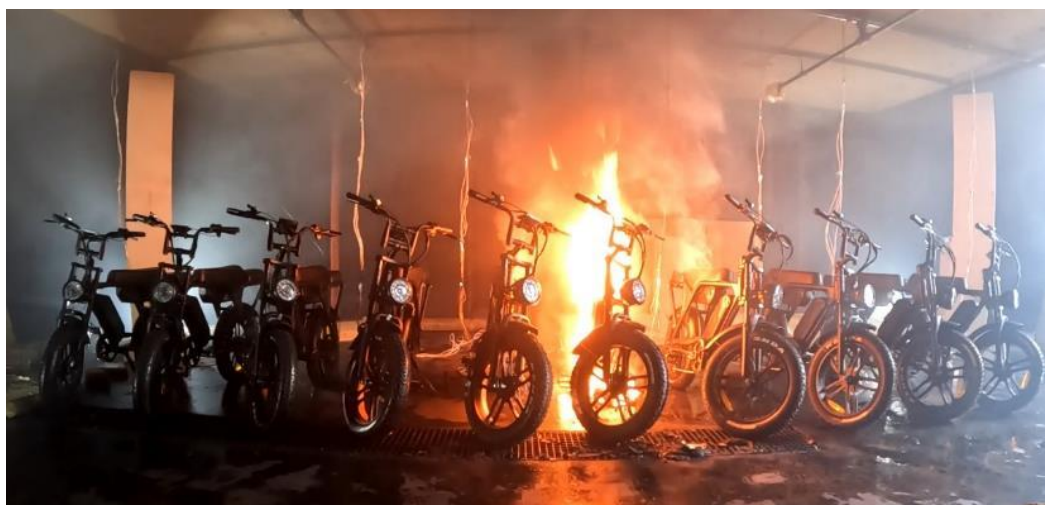
**Figuur 2.25 Brandontwikkeling fatbikes 5 minuten na start experiment**

Afbeeldingen van verschillende momenten van de brand van de opstelling met fatbikes zijn opgenomen in figuur 2.25 tot en met figuur 2.29. In figuur 2.30 is een afbeelding te zien van de opstelling na het experiment.

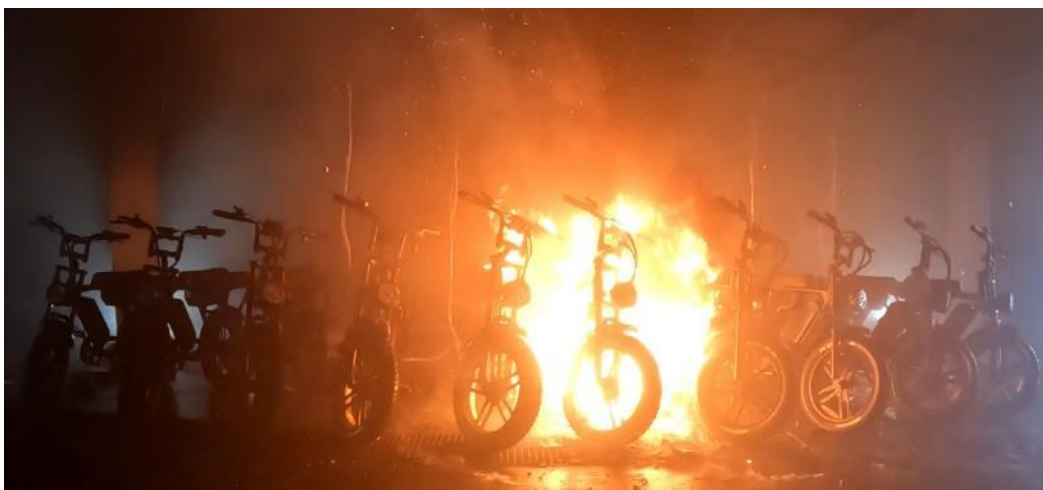
**Figuur 2.26 Brandontwikkeling fatbikes 7,5 minuut na start experiment**

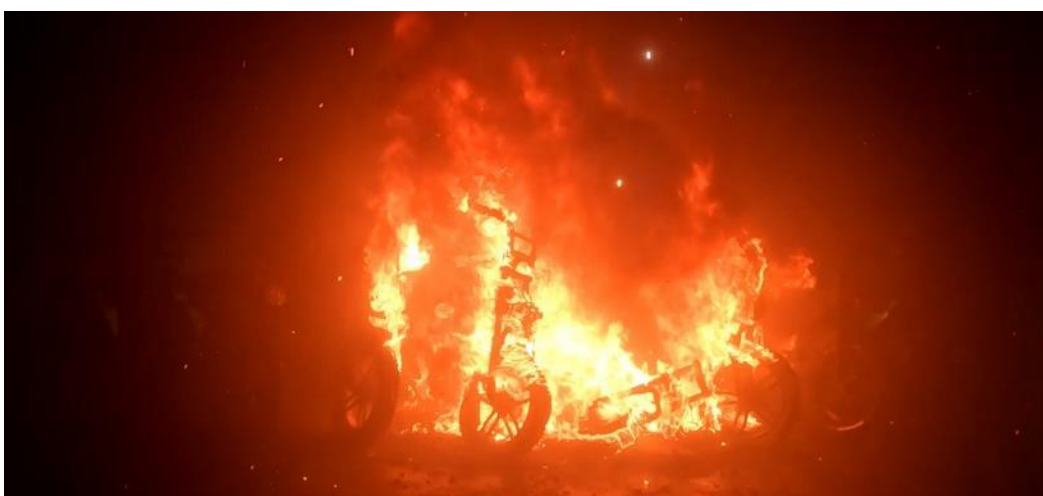
**Figuur 2.27 Brandontwikkeling fatbikes 10 minuten na start experiment**

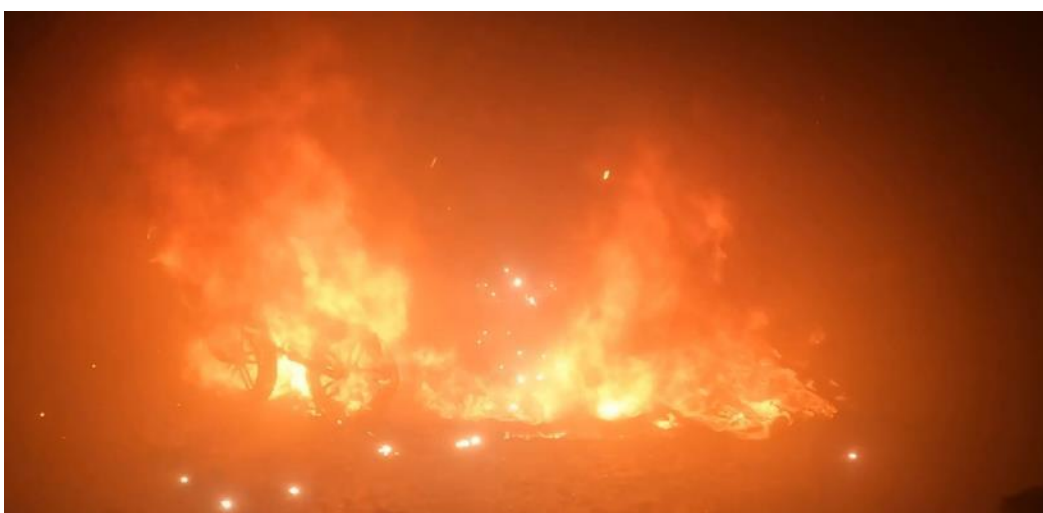
**Figuur 2.28 Brandontwikkeling fatbikes 12,5 minuut na start experiment**

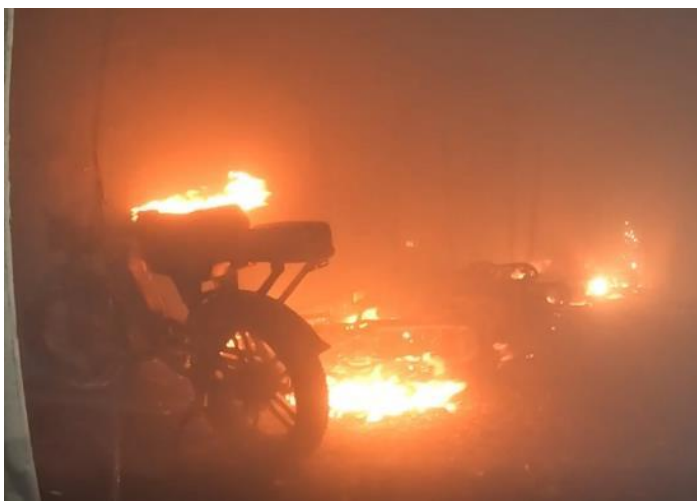
**Figuur 2.29 Brandontwikkeling fatbikes 24,5 minuut na start experiment (vanuit stalling rechts voor)**

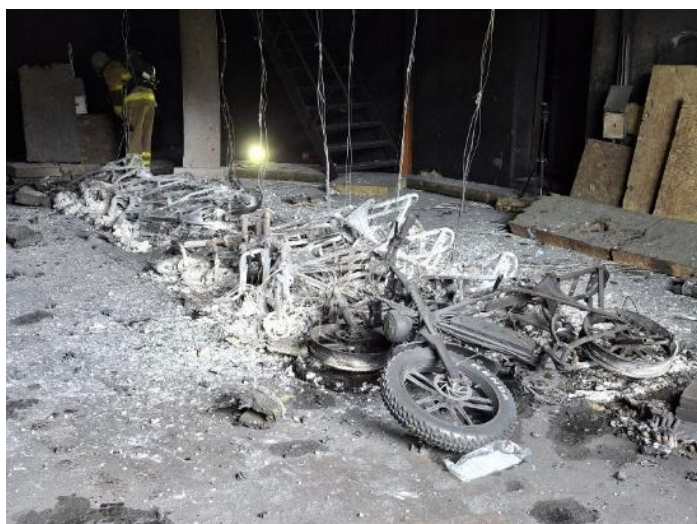
**Figuur 2.30 Opstelling na het experiment**

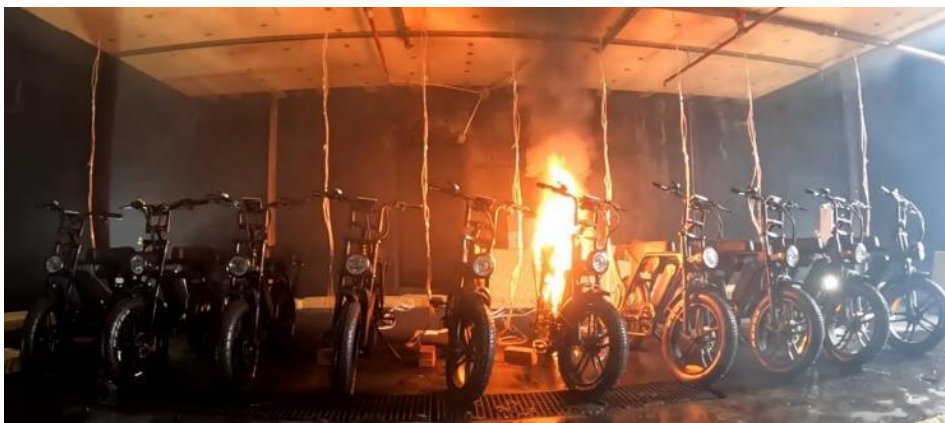
**Figuur 2.36 Brandontwikkeling fatbikes met sprinkler HC-3 5 minuten na start experiment**

Afbeeldingen van verschillende momenten van de brand van de opstelling met fatbikes met sprinkler HC-3 zijn opgenomen in figuur 2.36 tot en met figuur 2.39. In figuur 2.40 zijn fatbikes F4, F5 en F6 te zien na het experiment.

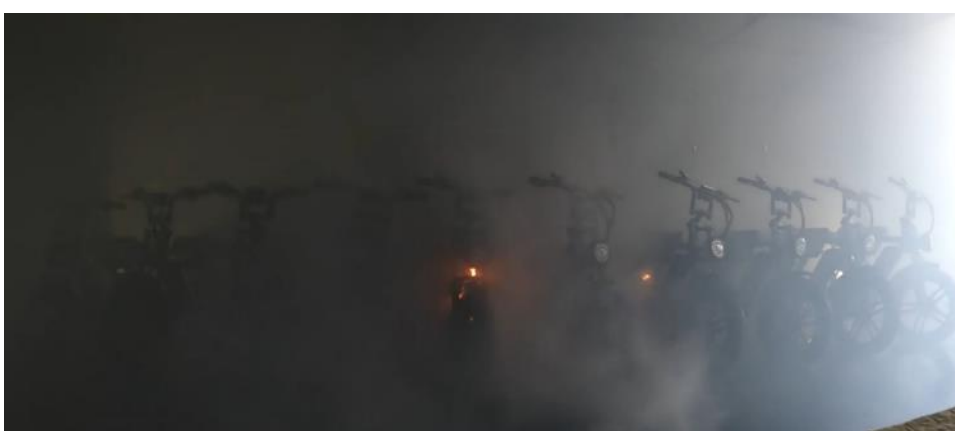
**Figuur 2.38 Brandontwikkeling fatbikes met sprinkler HC-3 9,5 minuut na start experiment (1 minuut na activatie sprinkler)**

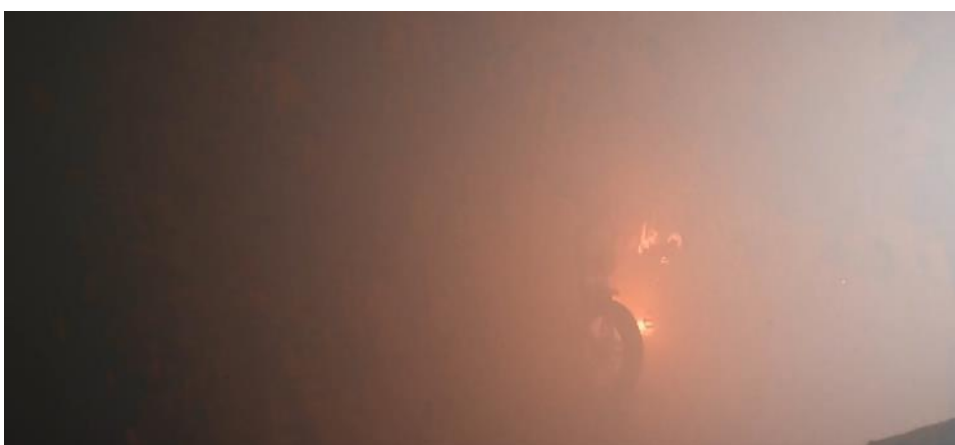
**Figuur 2.39 Brandontwikkeling fatbikes met sprinkler HC-3 34,5 minuut na start experiment (26 minuten na activatie sprinkler)**

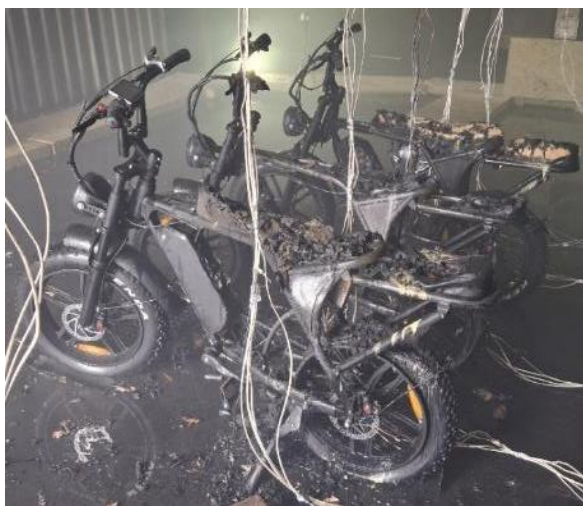
**Figuur 2.40 Fatbikes F4, F5 en F6 na het experiment**

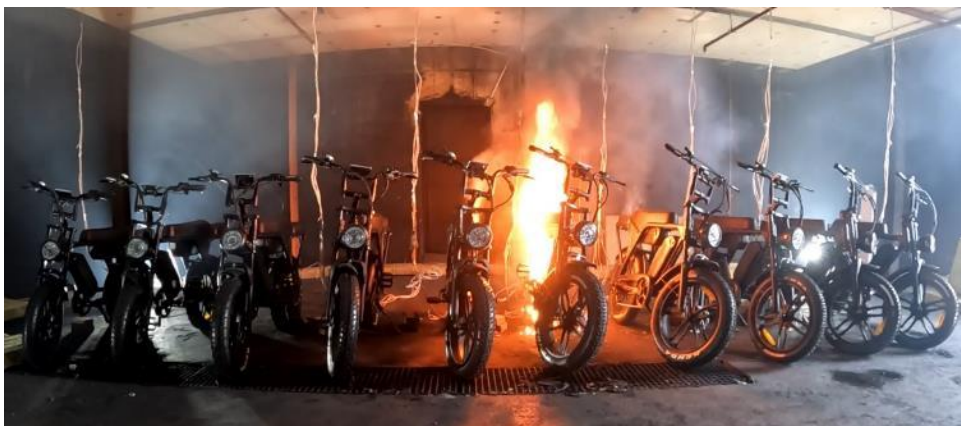
**Figuur 2.46 Brandontwikkeling fatbikes met sprinkler HC-2 5 minuten na start experiment**

Afbeeldingen van verschillende momenten van de brand van de opstelling met fatbikes met sprinkler HC-2 zijn opgenomen in figuur 2.46 tot en met figuur 2.50. In figuur 2.51 zijn fatbikes F4, F5 en F6 te zien na het experiment.

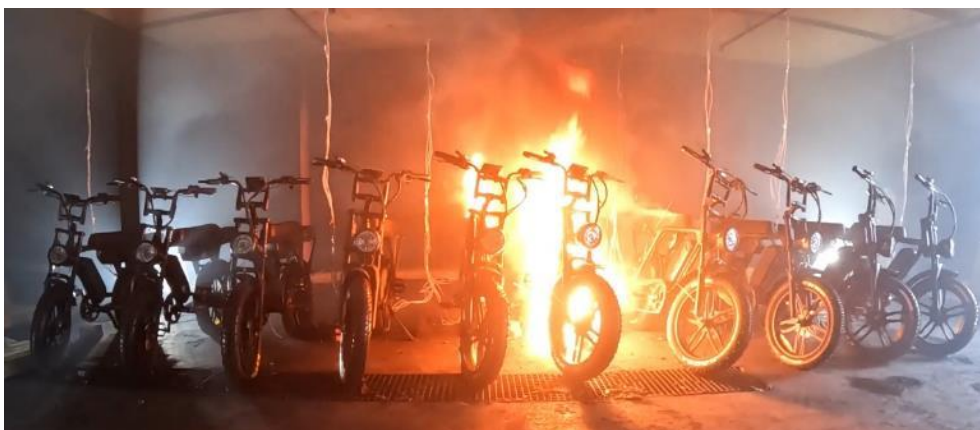
**Figuur 2.47 Brandontwikkeling fatbikes met sprinkler HC-2 7,5 minuut na start experiment**

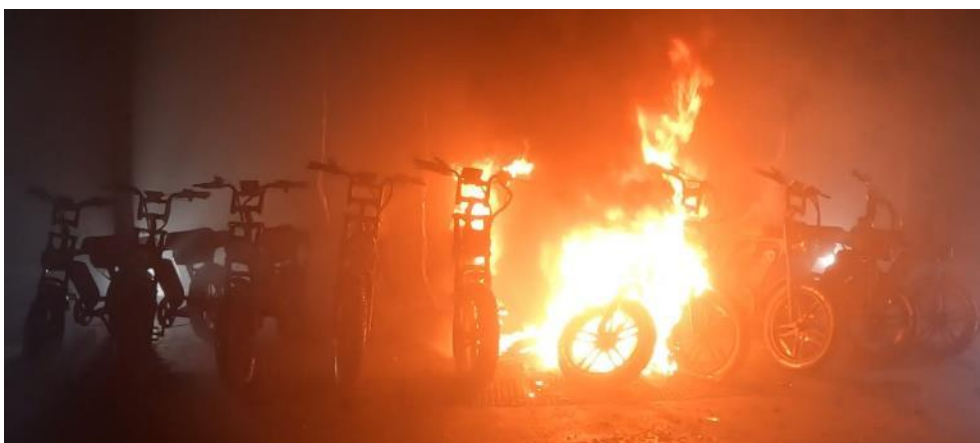
**Figuur 2.48 Brandontwikkeling fatbikes met sprinkler HC-2 10 minuten na start experiment (enkele seconden voor activatie sprinklers)**

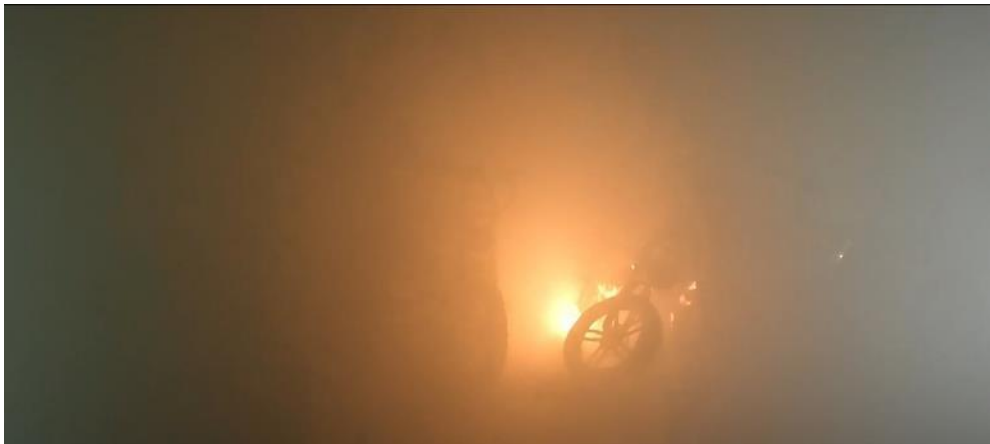
**Figuur 2.49 Brandontwikkeling fatbikes met sprinkler HC-2 11 minuten na start experiment (1 minuut na activatie sprinklers)**

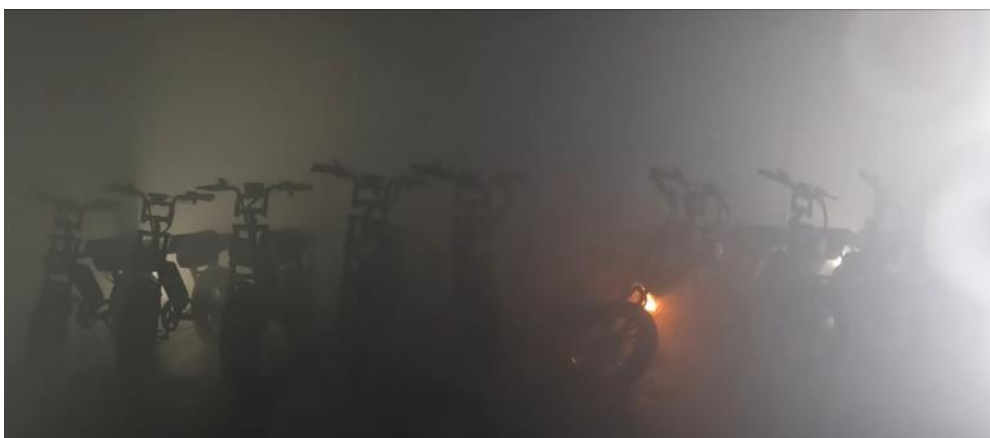
**Figuur 2.50 Brandontwikkeling fatbikes met sprinkler HC-2 30 minuten na start experiment (20 minuten na activatie sprinklers)**

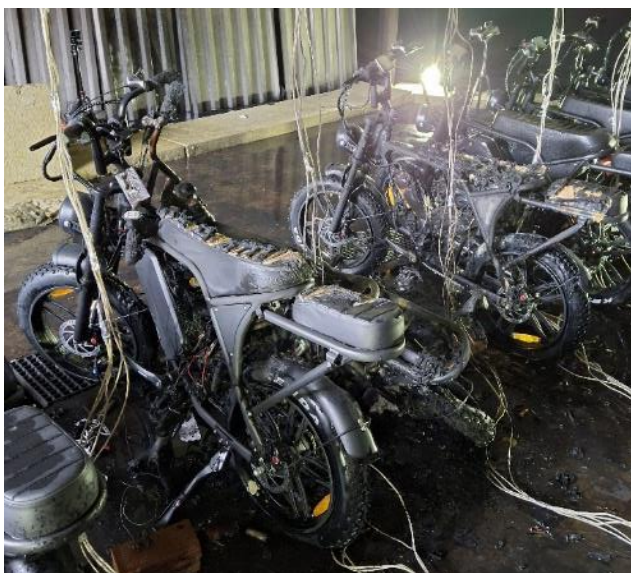
**Figuur 2.51 Fatbikes F4, F5 en F6 na het experiment**

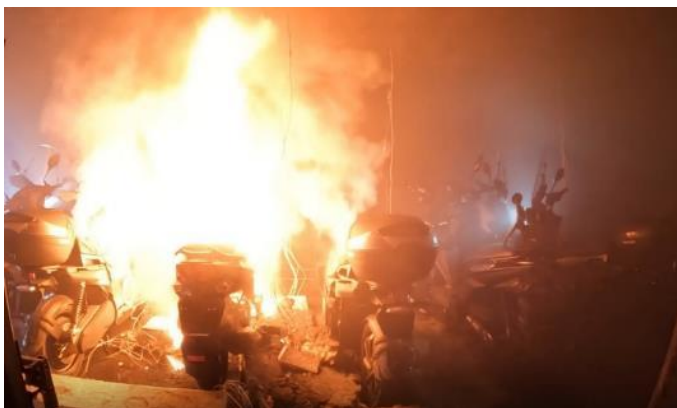
**Figuur 2.57 Brandontwikkeling scooters met sprinkler HC-3 4 minuten na start experiment (enkele seconden voor activatie sprinkler)**

Afbeeldingen van verschillende momenten van de brand van de opstelling met scooters met sprinkler HC-3 zijn opgenomen in figuur 2.57 tot en met figuur 2.61. In figuur 2.62 zijn scooters I2, N2 en N3 te zien na het experiment.

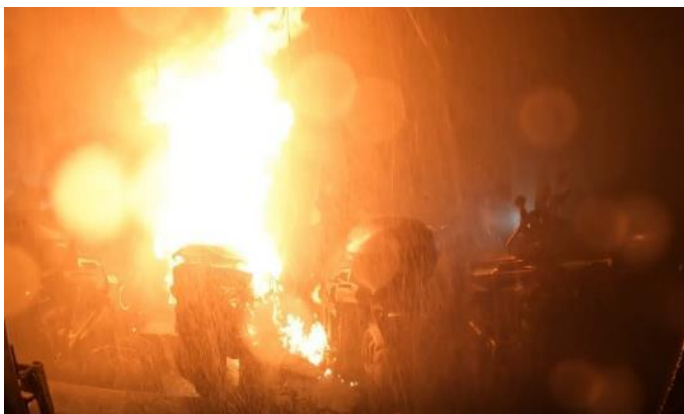
**Figuur 2.58 Brandontwikkeling scooters met sprinkler HC-3 5 minuten na start experiment (1 minuut na activatie sprinklers)**

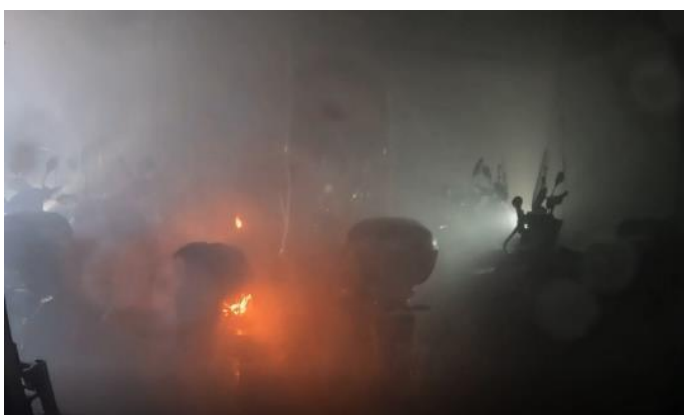
**Figuur 2.59 Brandontwikkeling scooters met sprinkler HC-3 8 minuten na start experiment (4 minuten na activatie sprinklers)**

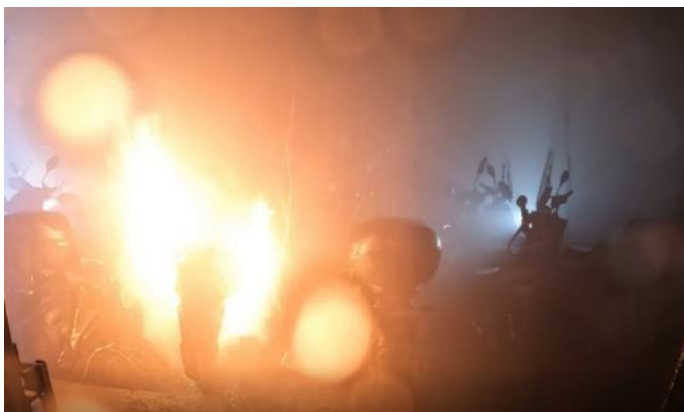
**Figuur 2.60 Brandontwikkeling scooters met sprinkler HC-3 10 minuten na start experiment (6 minuten na activatie sprinklers)**

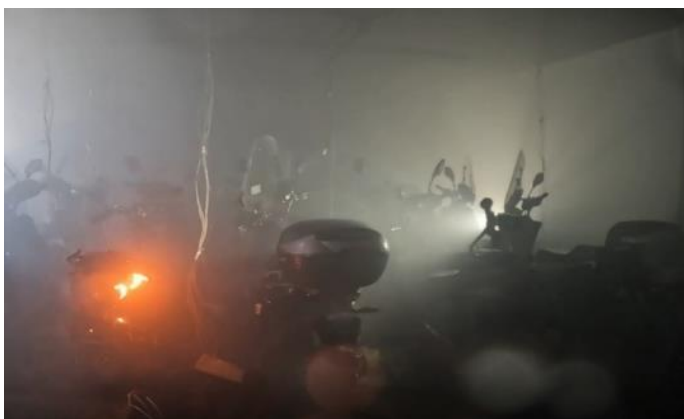
**Figuur 2.61 Brandontwikkeling scooters met sprinkler HC-3 30 minuten na start experiment (26 minuten na activatie sprinklers)**
