# Brand in De Notenhout

Opdrachtgever: Brandweeracademie en Veiligheidsregio Gelderland-Zuid  
Contactpersoon: P.J.M. Kramer MCDm  
Titel: Brand in De Notenhout  
Datum: 22 september 2015  
Status: Definitief  
Versie: 1.1  
Projectteam: K. Dangermond MSc MA (BA), Ing. R. van den Dikkenberg MCDm (BA), H. Frentz (BA), ing. R. Hagen MPA (BA), dr. ing. M. Kobes (BA), P.J.M. Kramer MCDm (VRGZ), R. Stoks (VRGZ), drs. C. Tonnaer (BA), ing. J. Weges (BA), H. van der Werff (VRGZ), L. de Witte (BA), J. Zeijl (VRGZ)  
Projectleider: Drs. C. Tonnaer (BA)  
Review: Dr. ir. R. Weewer (BA)  
R.A.L.J. Paaps MSc (VRGZ)  
Eindverantwoordelijk: W. Beckmann MEd (BA)  
D. van Zanten MCDm (VRGZ)

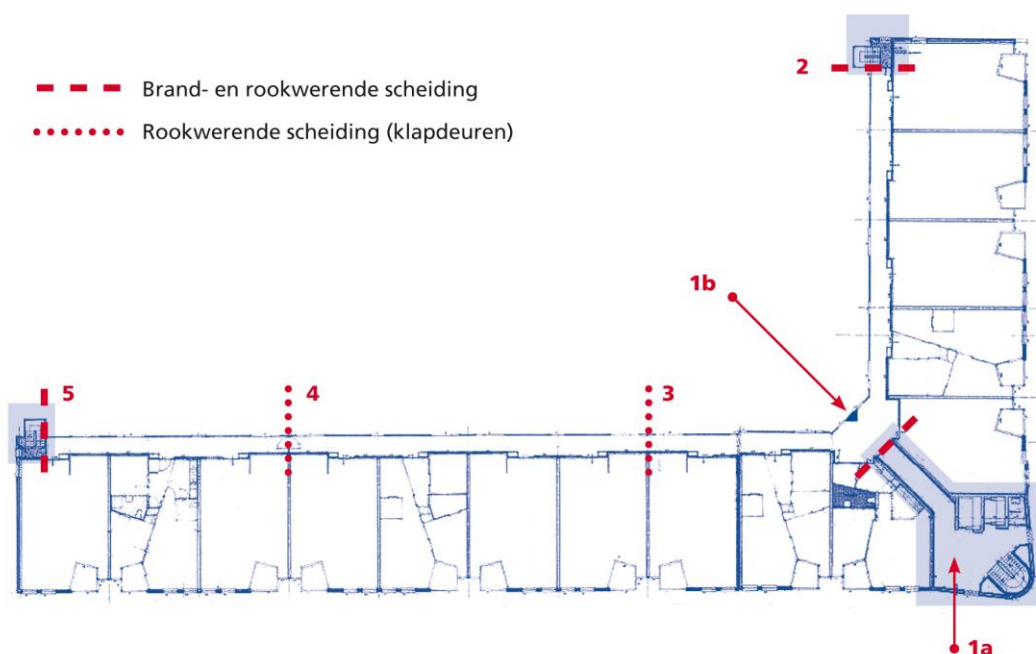
**Figuur 2: lay-out van het flatgebouw**

In figuur 2 is de lay-out van het gebouw weergegeven. Aan beide kopse zijden zijn ook (nood)trappenhuizen (1 en 3) aanwezig. Het gaat hierbij om relatief smalle trappen met een breedte van 70 centimeter. (Nood)trappenhuis 3 komt op de begane grond uit op maaiveldniveau. (Nood)trappenhuis 1 loopt niet door naar de begane grond, maar stopt op de eerste verdieping. Er kan dus vanaf de bovenliggende verdiepingen wel naar (nood)trappenhuis 1 gevlucht worden. Vanaf de eerste verdieping (of via een andere van rook gevrijwaarde verdieping) in (nood)trappenhuis 1 dient echter via de besloten galerij verder gevlucht te worden naar het hoofdtrappenhuis of (nood)trappenhuis 3 (zie figuur 3). Zolang de besloten galerij op de een verdieping een van rook gevrijwaard gebied blijft, is deze vluchtroute bruikbaar.
