Brand in een energieopslagsysteem te Helmond: lessen op het gebied van incidentbestrijding

Datum 28 november 2024

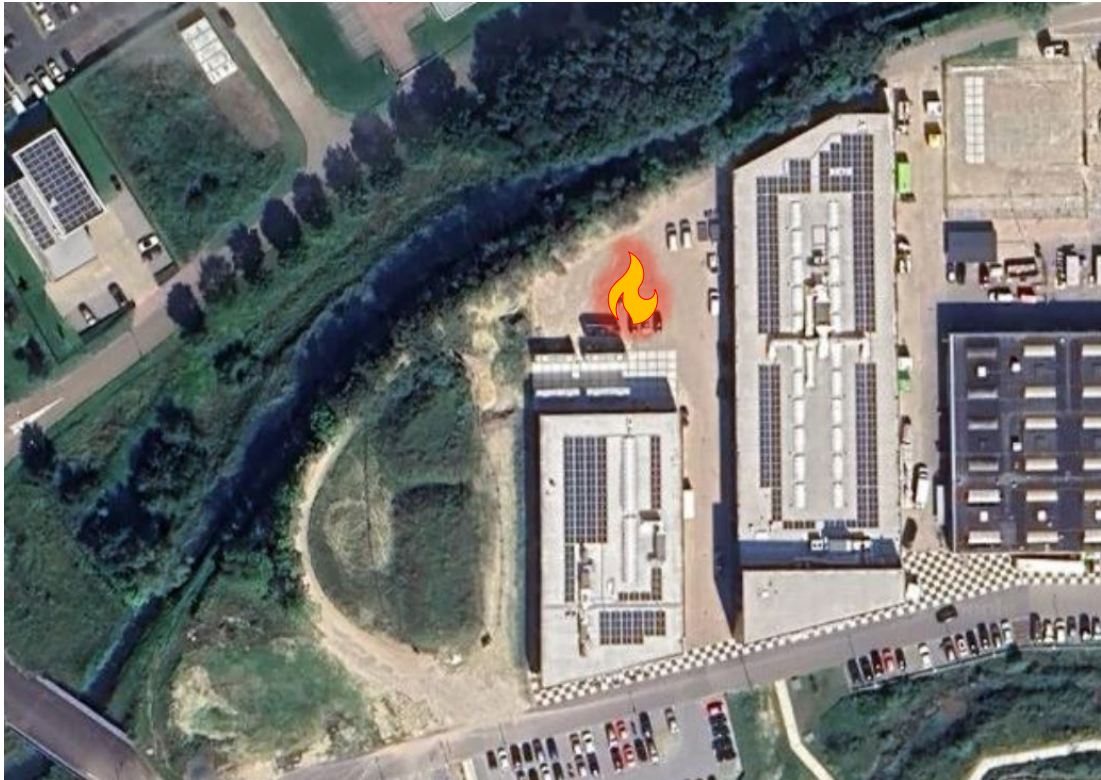
Figuur 3.3 Luchtfoto van de bedrijfslocatie. Met het vlammetje is de locatie van het EOS tijdens het incident aangegeven (bron: Google Maps)

Het EOS stond samen met drie andere (mobiele) EOS'en geparkeerd. Deze stonden zo dichtbij dat brandoverslag had kunnen plaatsvinden.
