Brand in een monument: casus hotel De Draak

versie 2.0, 10 februari 2014

Instituut Fysieke Veiligheid
Postbus 7010
6801 HA Arnhem

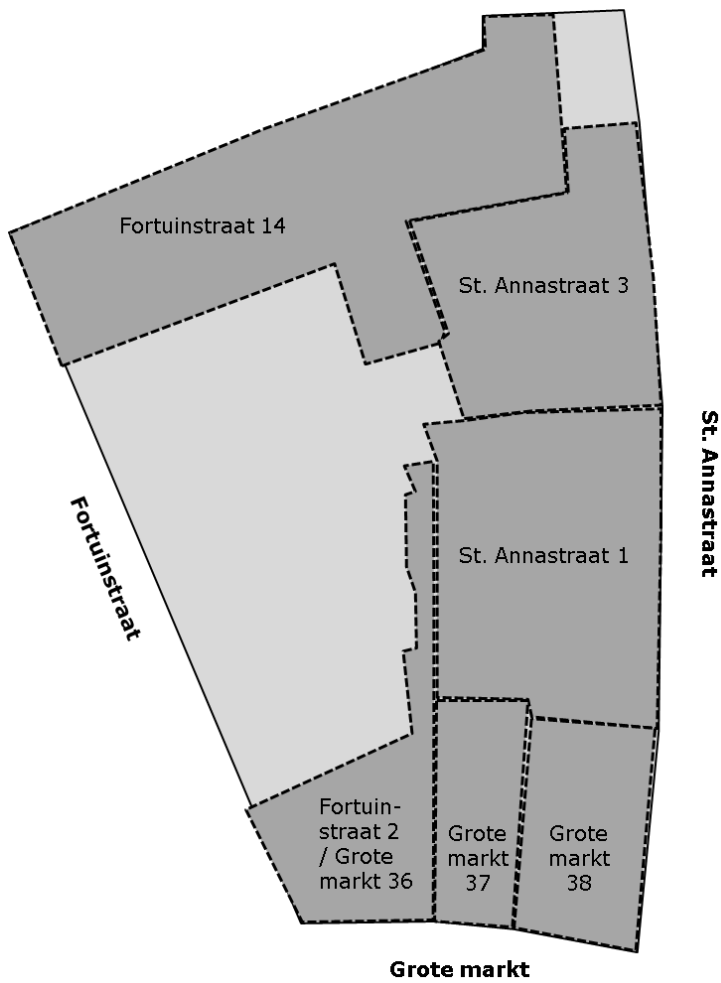
Afbeelding 1: Plattegrond hotel De Draak (begane grond)

In afbeelding 1 is het plattegrond waargegeven van het complex van samengevoegde gebouwen waarin het hotel is gevestigd. De indeling in panden is bij benadering, op basis van de plattegronden uit de bereikbaarheidskaart van de brandweer. De brand bevond zich in het gedeelte dat op het plattegrond is aangeduid met 'St. Annastraat 1'. De Sint Annastraat is een smalle steeg die niet voor brandweervoertuigen toegankelijk is.

De twee houten sauna-units (sauna en IR-cabine op tekening A in afbeelding 1) zijn op maat in de afgewerkte spa-wellness ingebouwd. Iedere dag wordt de sauna omstreeks 15.30 uur door een hotelmedewerker aangezet. Hotelgasten kunnen daarna vrij gebruik maken van de spa-wellness. Gedurende de avond controleert een hotelmedewerker meermalen of er voldoende handdoeken en dergelijke aanwezig zijn. Om omstreeks 22.30 uur wordt de sauna door een hotelmedewerker uitgezet en wordt de spa-wellness ruimte afgesloten. Het is niet bekend of op de avond van de brand gebruik is gemaakt van de spa-wellness.
