# Brand in Het Lichtpunt

Een kleine brand met grote gevolgen

Opdrachtgever:	Brandweeracademie en Veiligheidsregio Rotterdam-Rijnmond (TBO RR en ZHZ)
Contactpersoon:	Ing. R.P. van den Dikkenberg MCDm
Titel:	Brand in Het Lichtpunt
Datum:	21 november 2014
Status:	Definitief
Versie:	1.1
Auteurs:	T. Blijlevens, drs. K. Groenewegen-Ter Morsche, dr. ing. M. Kobes, drs. C. Tonnaer, ing. J. Weges, H. van Wetten
Projectleider:	Ing. R.P. van den Dikkenberg MCDm
Review:	drs. O. Strotmann MCDm, ing. R. Hagen MPA
Eindverantwoordelijke:	W.F. Beckmann MEd
Foto voorkant:	<i>Gezicht op serviceflat 't Lichtpunt aan het Homerusplein in Lombardijen (1980), Prentbriefkaart van H.H. Verhoef, Gemeentearchief Rotterdam PBK 1989-197. De Brandweeracademie heeft getracht mogelijke rechthebbenden van deze foto te achterhalen, echter zonder resultaat. Mensen die menen rechthebbende te zijn, kunnen zich wenden tot de Brandweeracademie van het IFV.</i>

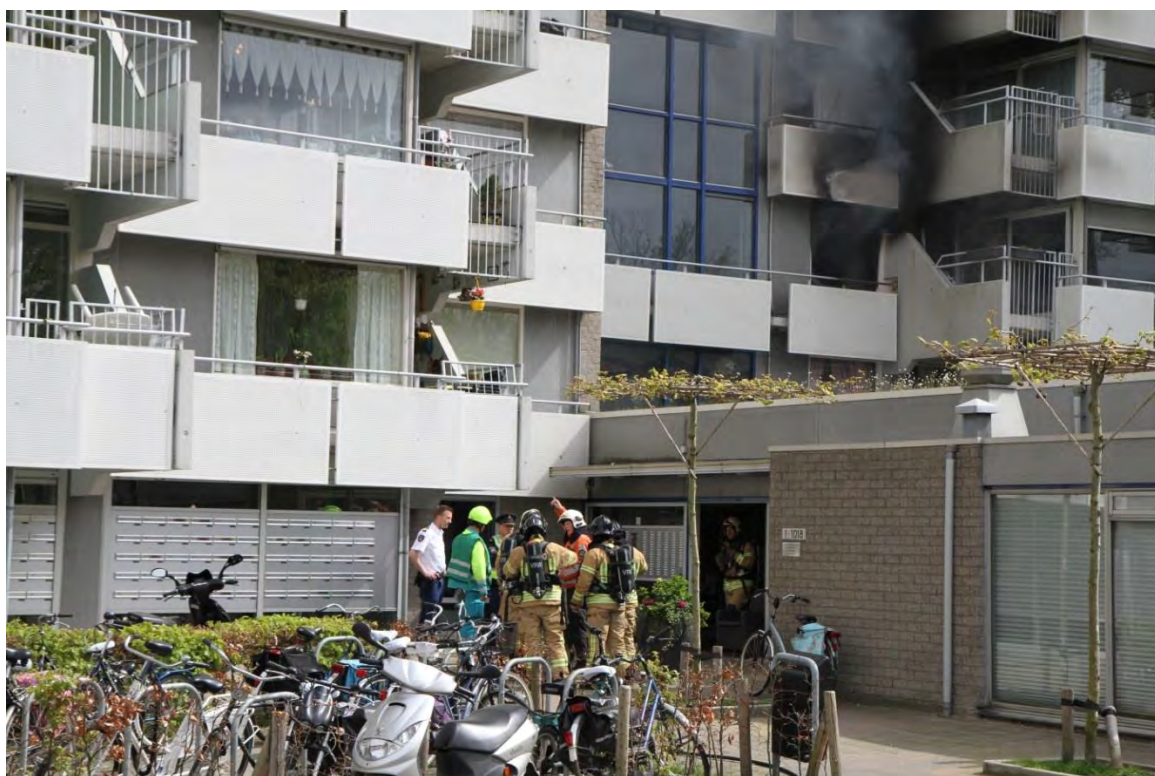
Foto 1. Situatie vlak na aankomst Officier van Dienst. Uitslaande brand in een seniorenwoning op de tweede verdieping. Foto: Rémon Duivesteyn Fotografie

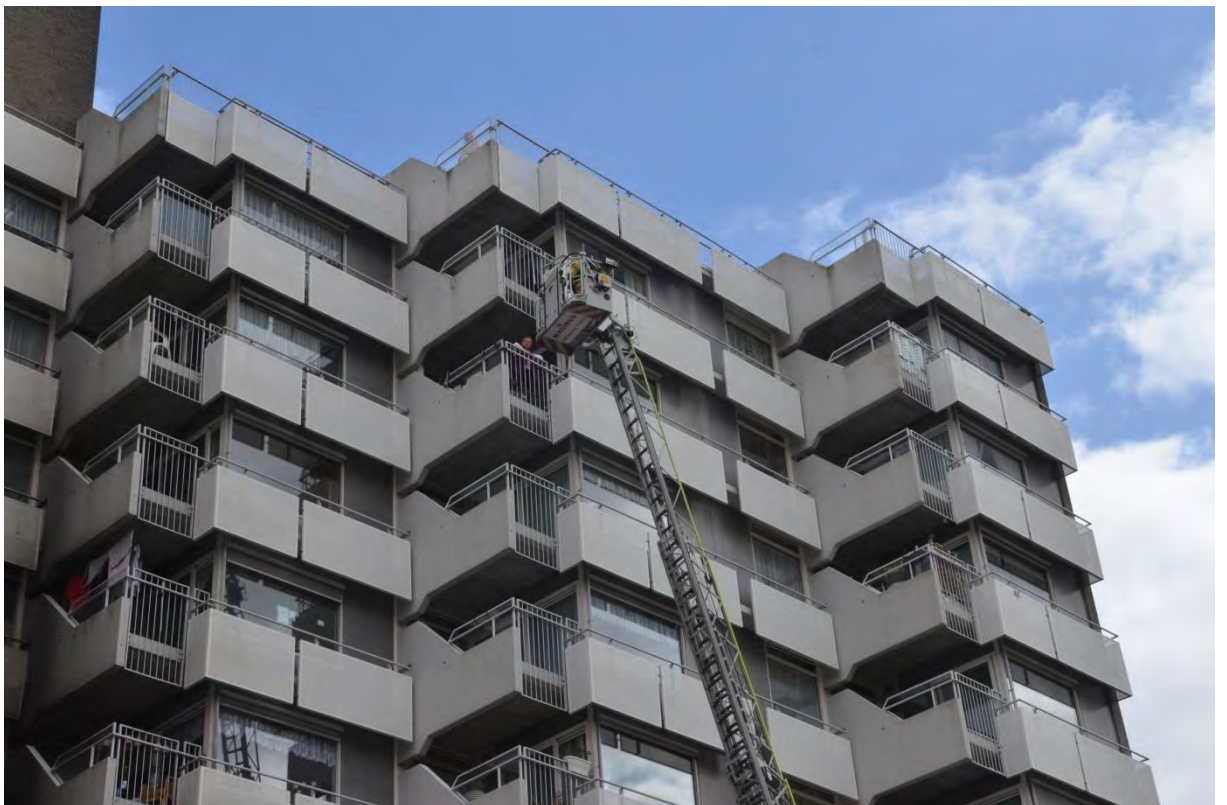
Foto 3. Door de brandweer moesten openingen worden gecreëerd om de inpandige gangen te kunnen ventileren. *Foto: Rémon Duivestein Fotografie*

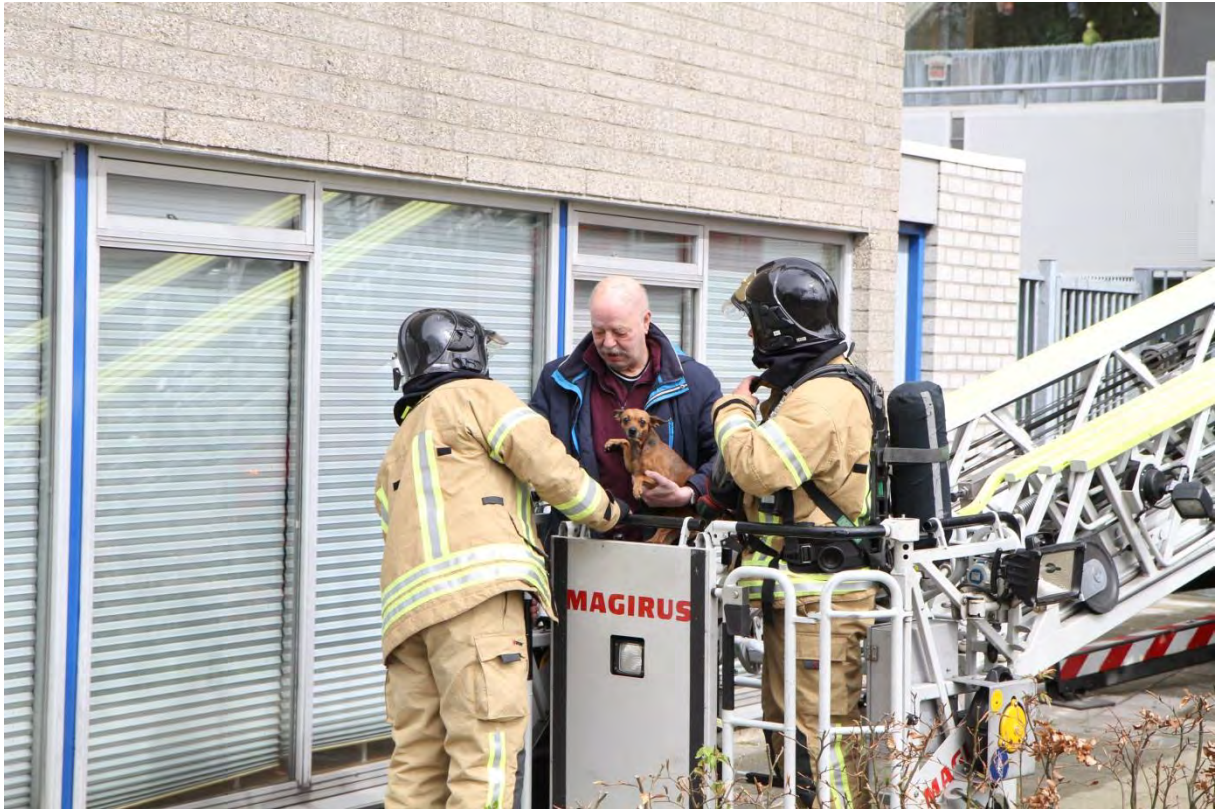
Foto 4. Met behulp van een autoladder worden bewoners van balkons van bovengeslagen verdiepingen gehaald. *Foto: Brandweer Rotterdam-Rijnmond*
