Evaluatierapport

*Zeer grote brand GRIP 2, Zomerdijk IJsselstein
22 juni 2013*

Veiligheidsregio Utrecht, Instituut Fysieke Veiligheid

Datum: 10 december 2013 – definitief –

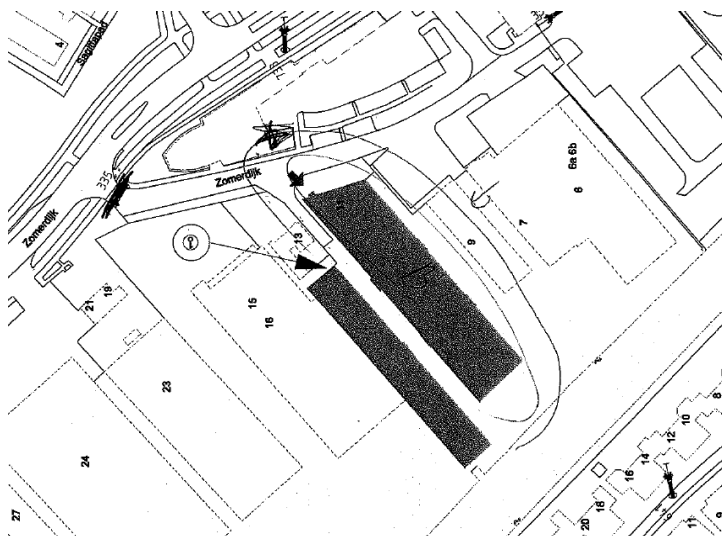
Afbeelding 1.1 Perceel Zomerdijk 11

De brand heeft gewoed op het adres Zomerdijk 11. Op het perceel bevinden zich twee gebouwen. Beide gebouwen worden verbonden door een loopbrug en een kunststof overkapping.

Zoals eerder aangegeven (en zoals uit afbeelding 1.1 blijkt) liggen de twee panden parallel aan elkaar, met enkele meters tussenruimte en zijn ze verbonden met een loopbrug op de tweede bouwlaag. De tussenruimte wordt in interviews de 'corridor' genoemd.¹⁸ Deze corridor is overkapt. Er bestaat een kans dat de brand via de overkapping overslaat naar het zuidwestelijke pand. Dit vanwege de wind en de materialen van de overkapping en de loopbrug. Dit probleem wordt in ieder geval door de derde bevelvoerder onderkend. Hij besluit om een waterkanon op te stellen bij de loopbrug.
