Trends om van te leren deel 5

Auteurs	J. Veeneklaas, L. Broeren
Met medewerking van	Teams brandonderzoek uit verschillende regio's
Contactpersoon	R. van den Dikkenberg
Opdrachtgever	Landelijke vakgroep Brandonderzoek
Contactpersoon	Y. Attema
Datum	16 december 2024
Foto's	Teams brandonderzoek
Foto cover	Winnende foto netwerkdag TBO 2024, S. van der Loos

1	Moeilijk bereikbare branden	5
1.1	Brand in kerktoren: “beter laat dan nooit”	5
1.2	Brand in opgetopte woningen: “de brand kruipt waar die gaan kan”	9
1.3	Brand in zonnepanelen: “een klein foutje heeft soms grote gevolgen”	12
1.4	Brand in revalidatiecentrum: “van buiten naar binnen”	16
2	Branden met explosies	20
2.1	Explosieve rookgasontbrandingen in appartement: “met de schrik vrij”	20
2.2	Explosie aardgas in rijtjeswoning: “twee grote klappen”	23
2.3	Explosie gasfles: “wat zeg je?”	27
3	Branden in batterijen	31
3.1	Brand in laadkabinet: “niet gesloten deuren”	31
3.2	Brand in hybride auto: “tweemaal is scheepsrecht”	35
3.3	Brand in batterijopslag: “brand op pauze gezet”	38
3.4	Brand in batterij streekbus: “een zeer grote brand”	41
4	Bijzondere inzetten	45
4.1	Brand in parkeergarage: “een omgekeerde ventilator”	45
4.2	Brand in zor

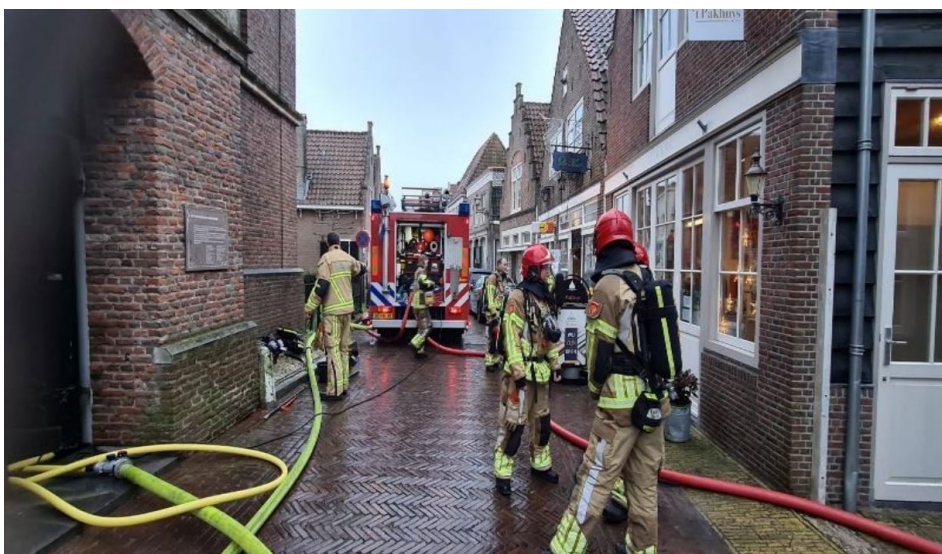
Figuur 1.3 De smalle straatjes rondom de speeltoren

De smalle straat maakte de opstelling van de voertuigen lastig (zie Figuur 1.3).. Ook werd de bereikbaarheid bemoeilijkt door de toegestroomde omstanders.

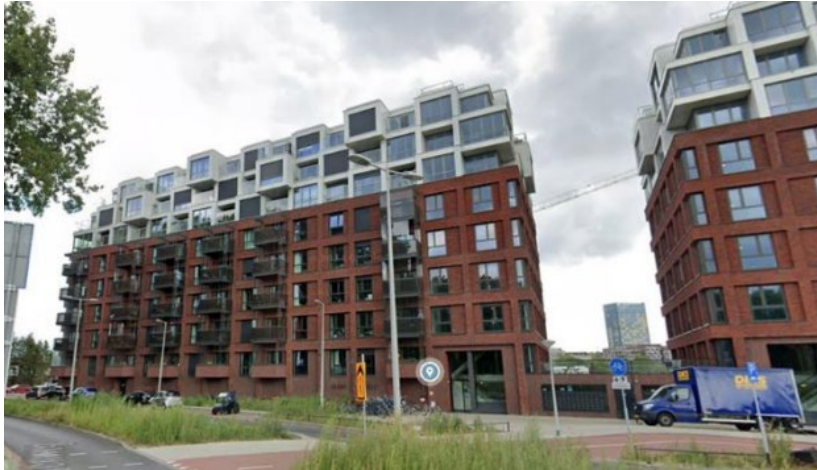
Figuur 1.2 Het woongebouw

Het woongebouw Enter 4 is in 2018 getransformeerd van een kantoor- naar een woonfunctie (zie Figuur 1.5). Ook zijn er destijds drie verdiepingen aan het gebouw toegevoegd, waardoor het gebouw in totaal acht verdiepingen telde. De drie toplagen waren opgebouwd uit een staalconstructie met houtenbalklagen en lichte scheidingsconstructies met brandbare isolatie en dakbedekking op het dak. In totaal had het gebouw 95 zelfstandige wooneenheden. De brandveiligheid was uitgevoerd volgens het nieuwbouwniveau van de bouwregelgeving.

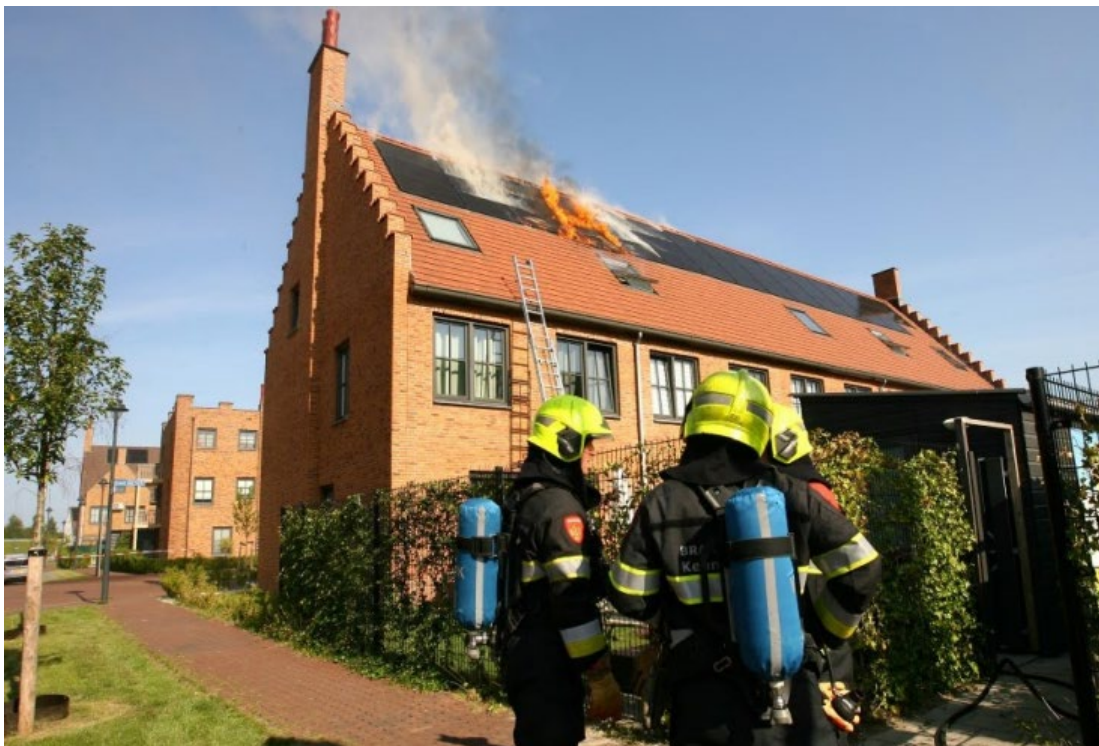
Figuur 1.5 Vlammen zijn zichtbaar bij aankomst van de brandweer

Op zondag 5 september 2021 om 10:58 uur werd de brandweer gealarmeerd voor een brand op een dak met zonnepanelen in Hoofddorp. Volgens de melder zou er rook onder de zonnepanelen (hierna: PV-panelen) vandaan komen. Bij aankomst van de brandweer waren inmiddels vlammen zichtbaar bij de dakpannen met in-dak PV-panelen (zie Figuur 1.8).

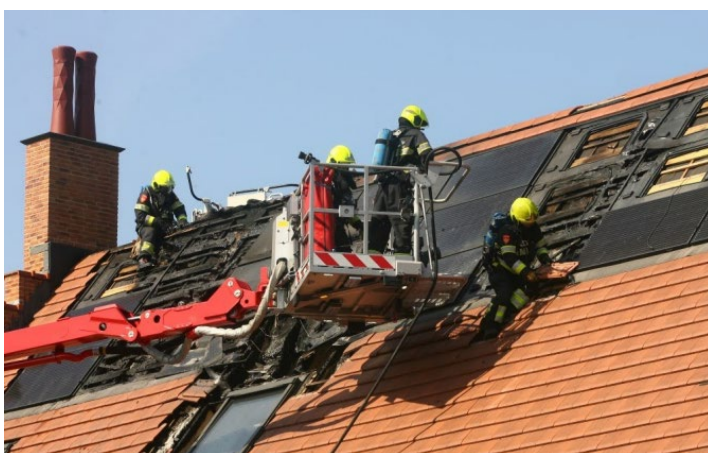
Figuur 1.6 Het demonteren van PV-panelen door eenheden van de hoogwerker

Er werd opgeschaald naar 'grote brand', omdat de brand mogelijk kon uitbreiden naar andere woningen. Er werd voor alle zekerheid gekozen voor zowel een offensieve buiteninzet als een offensieve binneninzet met twee hogedrukstralen. Dit bleek voldoende koelend te zijn. Om er zeker van te zijn dat de brand zich niet zou ontwikkelen, werd ervoor gekozen om diverse PV-panelen te demonteren (zie Figuur 1.9). Hiervoor werden een hoogwerker en ladderwagen ingezet. Tijdens de inzet werden ook de connectoren losgehaald die de PV-panelen met de omvormer koppelden.⁶

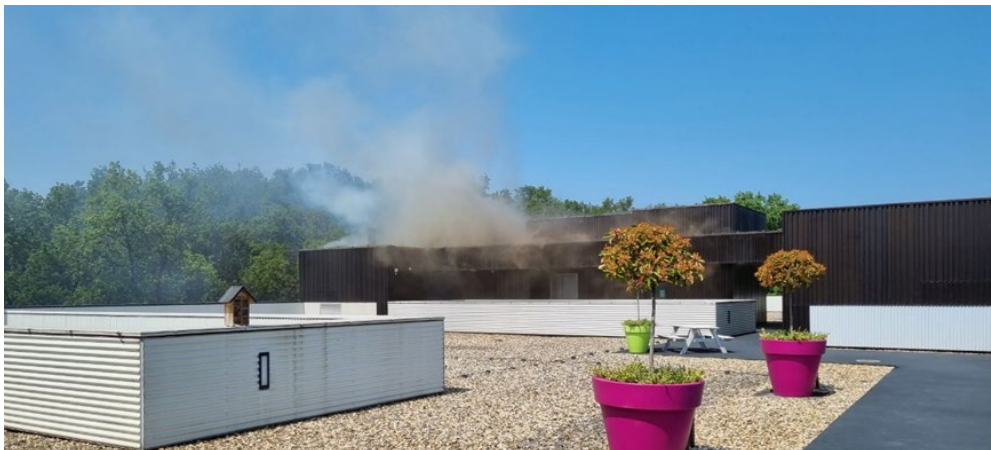
Figuur 1.13 Beeld bij het ontdekken van de brand

Rond 13:30 uur op 5 juni 2023 werd de brandweer gealarmeerd voor een brand op het dak van een revalidatiecentrum. Er was brand uitgebroken in de cv-ruimte op de vierde verdieping. Op het moment dat de BHV'er van het revalidatiecentrum de brand ontdekte door het ruiken van een brandlucht, maakte hij direct een foto (zie Figuur 1.13). Zijn collega belde meteen 112. Op datzelfde moment kwam ook de brandmeldinstallatie in alarm en kwam de melding ook bij de alarmcentrale binnen. De eerste TS werd bij aankomst opgevangen door de BHV en trof een uitlaande brand aan op het dak.

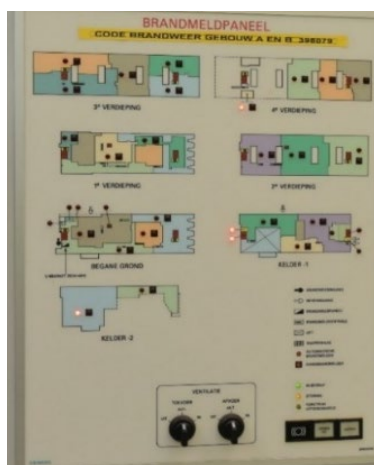
Figuur 1.17 Het geografisch brandweerpaneel

Uiteindelijk is het incident goed afgelopen. De brand bleef beperkt tot de dakopbouw en iedereen kon het gebouw veilig verlaten. Toch zijn er enkele leerpunten te halen uit dit incident. De brandweer werd bij aankomst opgevangen door BHV'ers die de ploegen naar de plek leidden waar de brand woedde. Hierdoor is er niet gekeken naar het geografisch brandweerpaneel. Het geografisch paneel geeft informatie over de indeling van het gebouw en waar de brand en rook zich bevindt. Dit paneel kan dus ook goed gebruikt worden om te kijken naar eventuele rookverspreiding of branduitbreiding. In dit geval gaf het geografisch paneel aan dat er naast de rookmelders in de cv-ruimte ook rookmelders in de schachten op -1 en in de kelder op -2 af waren gegaan (zie Figuur 1.18). Zo had er dus vanaf het begin al gecontroleerd kunnen worden of er daadwerkelijk brand was op -2. Een tip is daarom om naar het brandweerpaneel te kijken bij aankomst, ook al weet de BHV'er waar de brand zit.

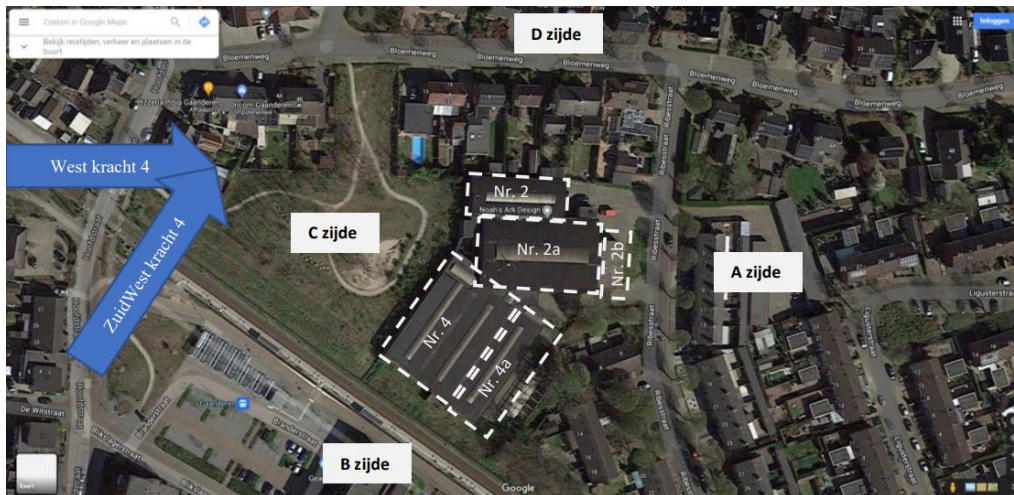
Figuur 2.6 Bovenaanzicht van het gebouw

Bij aankomst van de eerste eenheden stond het dak nog overeind maar was de brand echter al intens en uitslaand. Er stonden meerdere grote deuren open, waardoor er openingen waren van circa 18 m² en tweemaal 20 m². De hal stond volledig in brand en verspreidde zich naar de D-zijde en de B-zijde (zie Figuur 2.6).

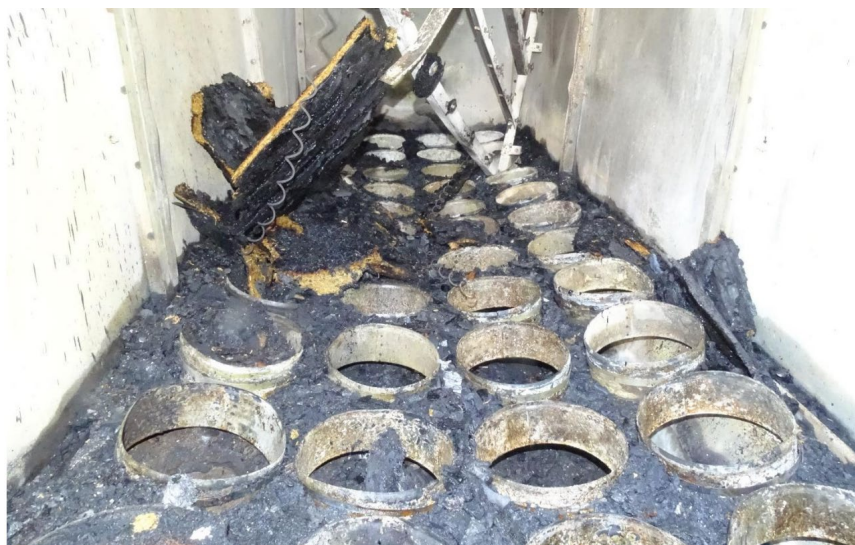
Figuur 2.7 Het grote aantal filterzakken belemmerde het blussen met de sproeischuimblusser

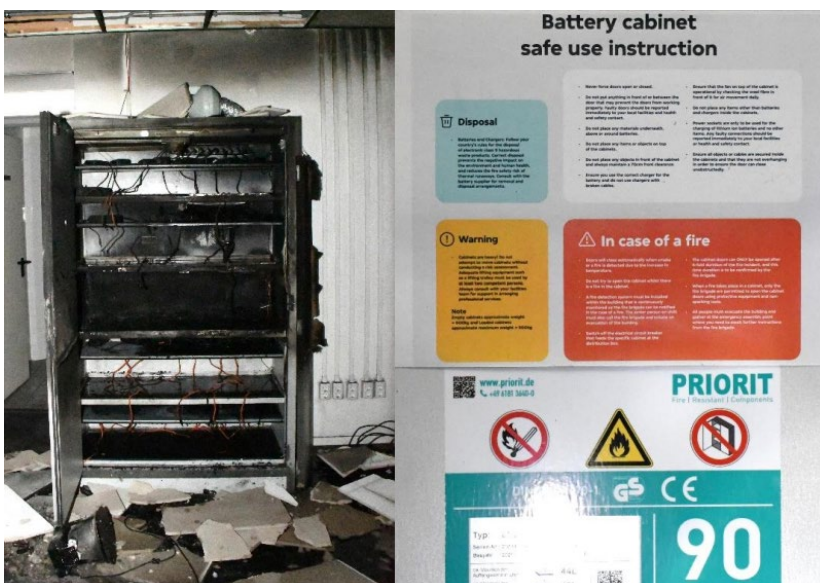
Figuur 3.3 De betrokken veiligheidskast (PRIOCAB Typ90 Li-ion)

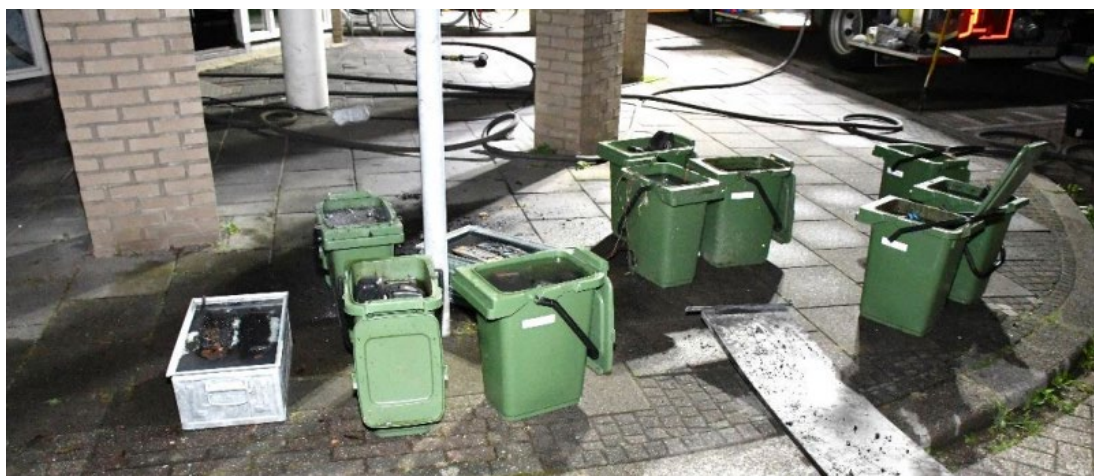
Toen de eerste TS na zeven minuten ter plaatse arriveerde, werden de eenheden niet opgevangen. De dubbele voordeur van het pand stond wagenwijd open en werd op zijn plek gehouden met een keg. Hierdoor was er meteen zicht op de brand in het linker laadkabinet. De brand werd geblust en circa 35 accupakketten uit dit laadkabinet werden buiten ondergedompeld in negen groene Sulo GFT-afvalcontainers met een inhoud van 25 liter en in twee metalen kratten (zie Figuur 3.4). Zelfs (deels) ondergedompeld in deze bakken ontstonden er steeds opnieuw reacties zoals waterbubbels, rookontwikkeling en knallen.

Figuur 3.4 De accupakketten, ondergedompeld in Sulo GFT-afvalcontainers

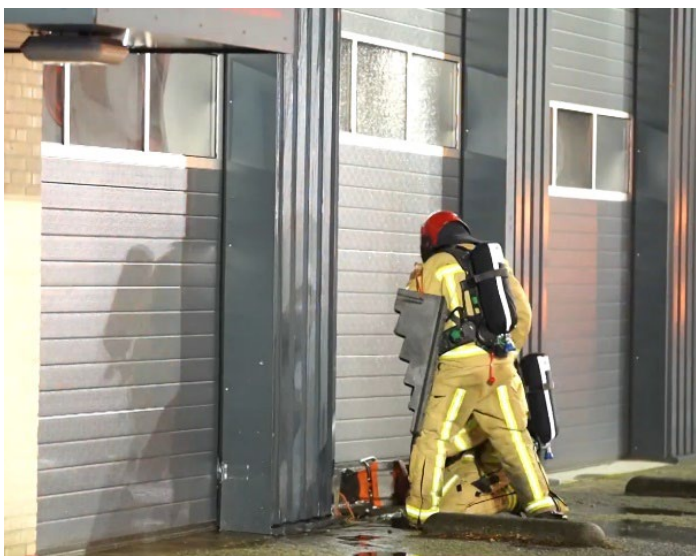
Figuur 3.9 Het openen van de roldeur

om vervolgens het straatwaterkanon een paar meter naar binnen te verplaatsen. Hierdoor nam het brandvermogen fors af. Na 45 tot 60 minuten werd besloten om een roldeur te openen om te beoordelen of de brand geblust was (Figuur 3.9). Twee manschappen gingen naar binnen en constateerden een rooklaag en zwarte druijpsoren op de muur in de grote hal die aan de winkel vastzat. De brand was nagenoeg uit.

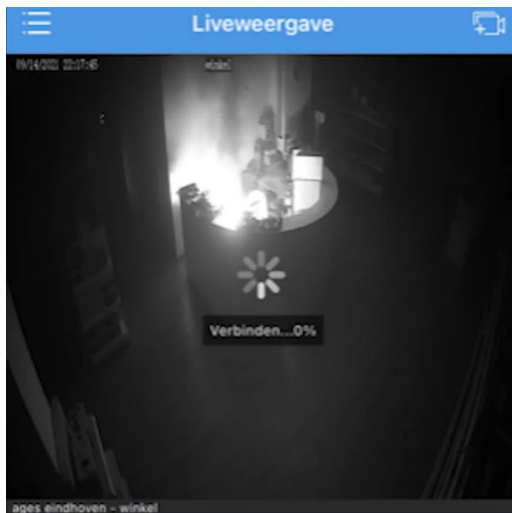
laders af. Zowel de brandonderzoekers als de verzekering concludeerden dat de brand door de fietsaccu ontstaan was, ondanks dat deze al enkele uren niet meer aan de lader lag.

Figuur 3.10 Camerabeeld ontstaan van brand op de balie

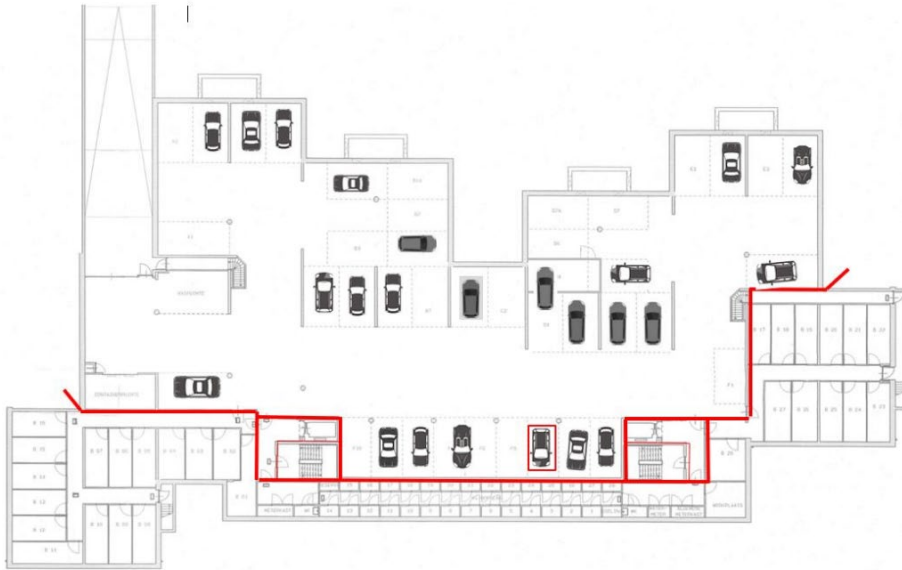
Het appartementencomplex bestond uit 28 woningen en in de parkeerkelder bevonden zich tijdens de brand 25 personenauto's (allen fossiel aangedreven). De betreffende parkeerkelder was verdeeld in twee brandcompartimenten; de parkeerkelder en de bergingen. De scheiding tussen deze compartimenten was 60 minuten brandwerend uitgevoerd (zie Figuur 4.1). Vanuit elke woontoren kwam een trappenhuis met een lift uit in de kelder. Rondom de trappenhuisen was er een brandscheiding van 30 minuten aanwezig.

Figuur 4.1 Brandwerende scheidings in de kelder

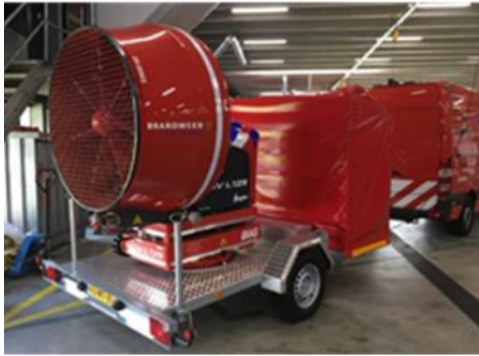
Figuur 4.4 De grote ventilator van de brandweer

De hitte en de dikke rook die uit de kelder kwamen, maakten het offensief optreden van de brandweer zeer moeilijk. Om de meeste rook en hitte te verdrijven, werd er gebruikgemaakt van een grote ventilator (Figuur 4.4). De aanwezige afzuigkanalen werden gebruikt als uitstroomopening. Later bleken dit de afzuigkanalen te zijn voor het mechanisch afvoeren van CO en LPG. Aanvankelijk werd gedacht dat de afzuigkanalen voldoende zouden functioneren als uitstroomopening. Echter bleken ze niet voldoende capaciteit te hebben om de grote hoeveelheid rook af te kunnen voeren en het zicht te verbeteren. Uit de aanwezige ventilatieroosters van de parkeerkelder en de CO/LPG afvoerkanalen op het dak van het complex bleef het rookbeeld daarom hetzelfde. Er werd besloten om met behulp van water de rookgassen te koelen om de enorme hitte die voelbaar was bij het betreden van de parkeerkelder te verlagen. Doordat de grote ventilator alleen op de helling naar de parkeerkelder opgesteld kon worden, was het niet mogelijk om gebruik te maken van het watermiststelsel van de ventilator. Het water zou in dat geval alleen op de muur tegenover de toegang tot de parkeerkelder geblazen worden en neerslaan. Om die reden werd een straatwaterkanon achter de toegang tot de parkeerkelder opgesteld in de richting van de vuurhaard, zodat deze een waternevel de parkeerkelder in zou kunnen blazen. De achterliggende gedachte daarbij was dat de waternevel van het straatwaterkanon zou worden meegenomen door de luchtstroom van de ventilator. Dit had echter onvoldoende effect op het omlaag brengen van de temperatuur en de situatie bleef, ondanks de inzet van de ventilator, onveranderd.

Deze ventilator heeft een maximale capaciteit van 1.000.000 m³/h, een nominale cap. Van 220.000 m³/h en heeft ook de mogelijkheid om water toe te voegen aan de luchtstroom waardoor een waternevel gecreëerd wordt. De ventilator kan met gebruik van flexibele slangen ook zuigend ingezet worden.

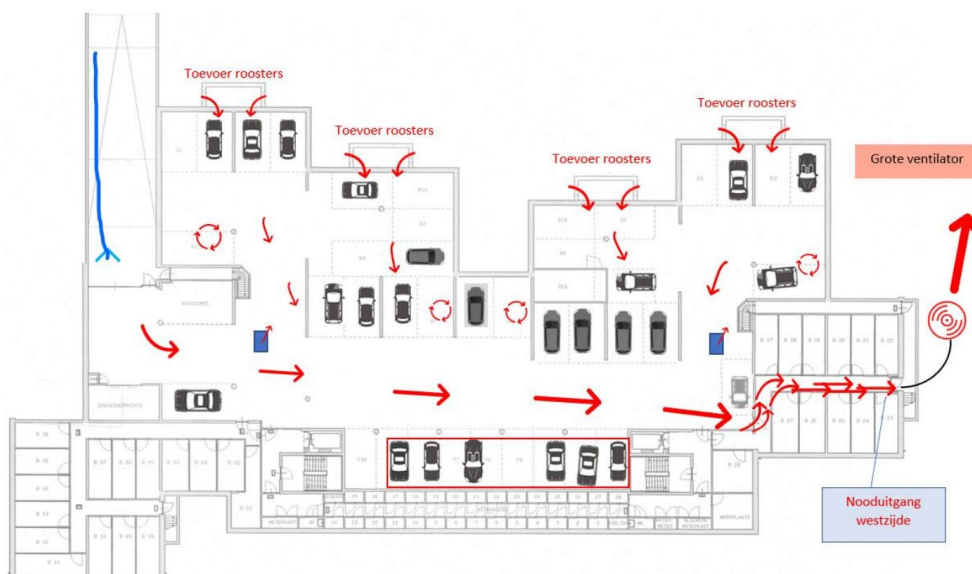
In de tussentijd kwam de huismeester van het gebouw ter plaatse die de brandweer kon voorzien van bouwkundige tekeningen van de parkeerkelder. Mede op basis van de tekeningen werd er door de aanwezige bevelvoerders en de OvD een nieuw inzetplan gemaakt met als doel de kelder te ventileren en de brandende personenauto te blussen. Er kon nu ook een extra uitstroomopening worden gemaakt bij de nooduitgang van de parkeerkelder aan de westzijde. Dit bleek te werken en er werd voldoende rook afgevoerd. Voor de naverkenning werd de grote ventilator verplaatst naar de nooduitgang om zo de resterende brandjes in de parkeergarage af te blussen. De zuigende werking van de grote ventilator creëerde een lichte onderdruk in de parkeerkelder. Hierdoor werd er bij het naverkennen snel veel rook afgevoerd en werd het zicht beter.. Nadat de parkeerkelder volledig rook- en CO-vrij was gemaakt door de ventilator, werd de ventilator op eenzelfde wijze ingezet in de gemeenschappelijke verkeersruimten van de woontorens. Bij de naverkenning bleken er nog zeer hoge concentraties CO in deze verkeersruimten en de appartementen te hangen. Met behulp van de ventilator, door het creëren van onderdruk, werden deze woontorens geventileerd. In Figuur 4.5 wordt een schematische weergave van de werking van de grote ventilator geïllustreerd.

Figuur 4.5 Nablissing en ventilatie door onderdruk van de grote ventilator

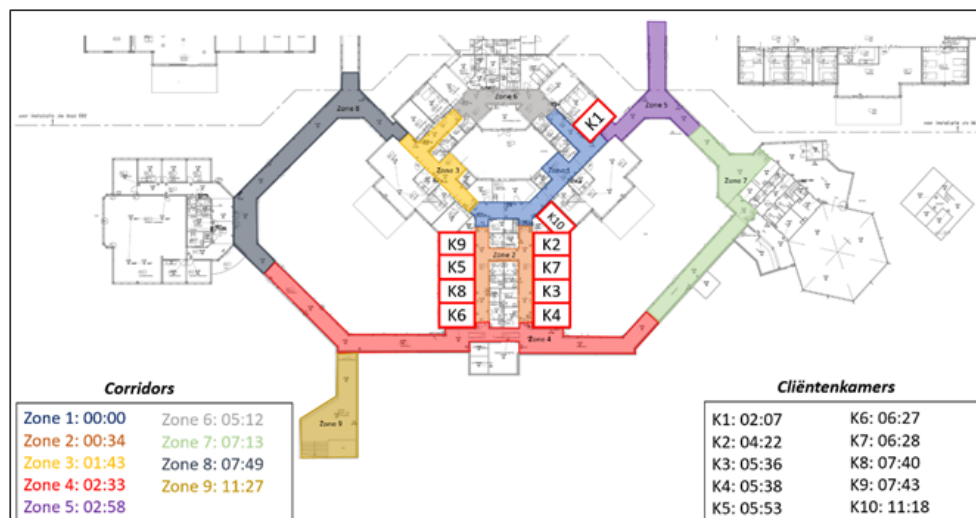
In totaal werden er vier brandlocaties aangetroffen, deze zijn in Figuur 4.7 weergegeven met rode stippen en nummering. Op de derde brandlocatie is de meeste brandschade aangetroffen. Het verloop van de rookverspreiding is geïllustreerd in Figuur 4.8.

Figuur 4.3 Rookverspreiding n.a.v. de BMI gegevens²⁰
