# Incidentbestrijding lithium-ion thuisbatterijen

Auteurs T. van Harn, H. Brans en B. Zweverink  
Contactpersoon T. Hessels

Datum 26 maart 2026

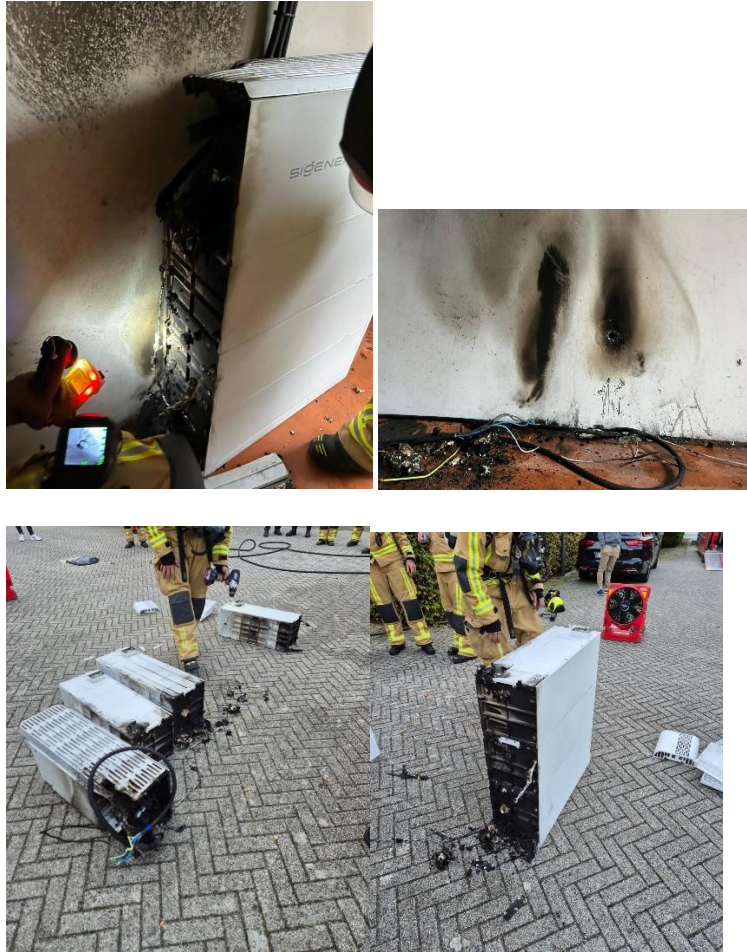
| Leer- en aandachtspunten volgens de auteurs | Geen toevoegingen |

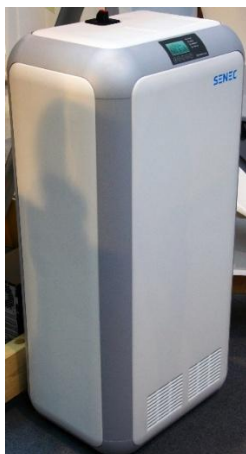
| Onderwerp | Toelichting |
|---|---|
| Incidentverloop | <p>In een thuisbatterij behorend bij een zonnestroomsysteem met een onbekende capaciteit vond een explosie plaats. De vermoedelijke oorzaak van het incident was een technisch defect in het systeem. De explosie veroorzaakte een drukgolf, waardoor ramen en deuren naar buiten werden gedrukt en schade ontstond aan de dakconstructie.</p> <p>De brandweerinzet bestond uit ten minste drie tankautospuitten. Brandweerpersoneel werd ingezet in de kelder, op zolder en buiten het pand. Brandweerpersoneel uitgerust met ademlucht verplaatste de batterij naar buiten om de brand daar verder te bestrijden. Vanwege herontsteking is de batterij buiten ondergedompeld.</p> |
| Leer- en aandachtspunten volgens de auteurs | Dit incident toont aan dat het belangrijk is om aandacht te besteden aan explosiegevaar. |

Type thuisbatterij dat betrokken was bij het incident
