Infoblad energietransitie voor incidentbestrijders

Datum: 21 juni 2022

Versie: 2.0

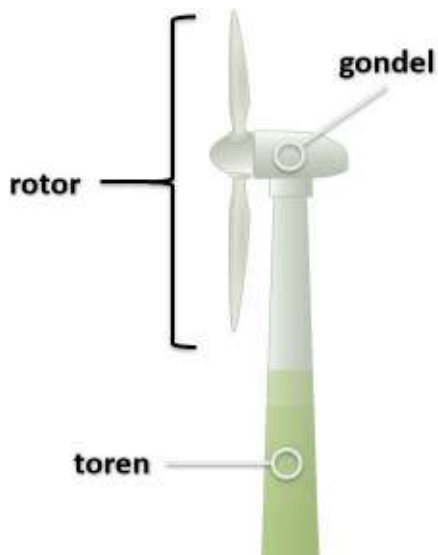
Figuur 1.1 Schematische impressie van een windturbine

Voor de brandweer bestaat een windturbine doorgaans uit drie hoofdonderdelen: de rotor, de gondel en de toren. Dit is schematisch weergegeven in Figuur 1.1. In de aandachtkaart *Bestrijding incidenten windturbine*, opgenomen in Bijlage 1, wordt uitgebreid ingegaan op de verschillende onderdelen die aanwezig zijn in de gondel.

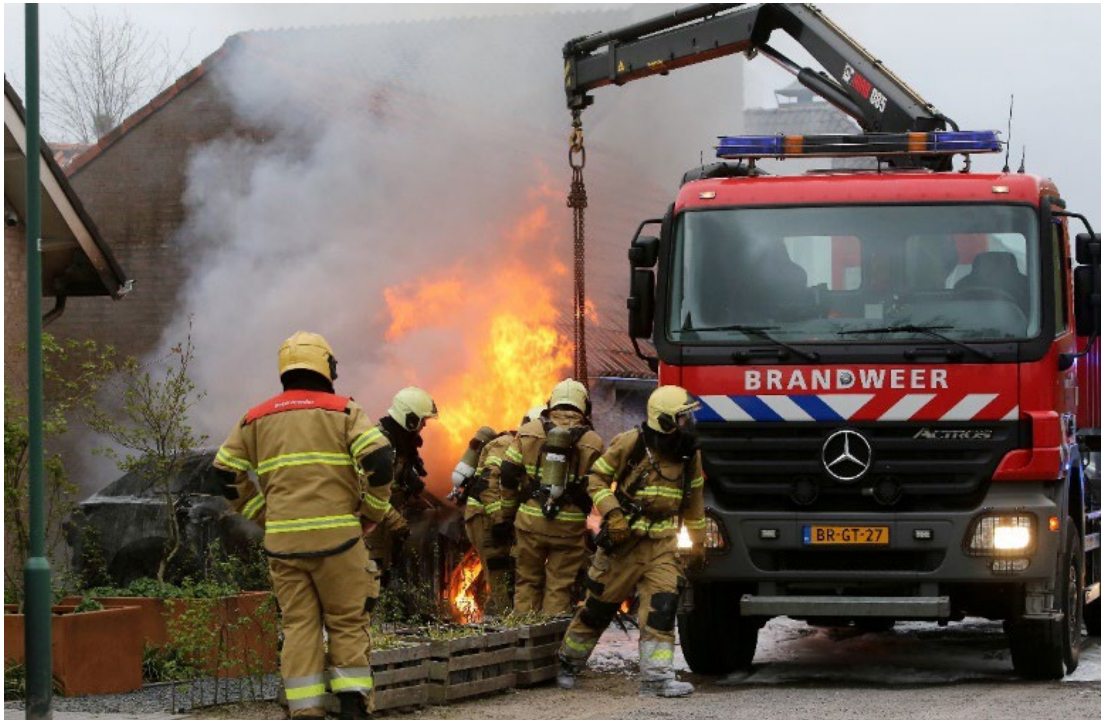
Afbeelding 2.2 De auto wordt in een containerbak geplaatst (foto: Bart Meesters)

Met behulp van een kraan van een loonwerker (de Audi e-tron weegt veel meer dan een reguliere vergelijkbare auto) is de auto in de containerbak geplaatst; vervolgens is de combinatie weggereden naar een parkeerplaats in de omgeving. Daar heeft de brandweer de container gevuld met water, zodat de elektrische auto tijdelijk kon worden ondergedompeld tot de dompelcontainer uit Den Haag was gearriveerd. Toen deze eenmaal ter plaatse was, is de auto in de dompelcontainer overgeplaatst en overdekt met een brandwerende doek, waarna de berger de auto zonder bluswater in de container heeft afgevoerd naar zijn bergingsbedrijf Den Haag.

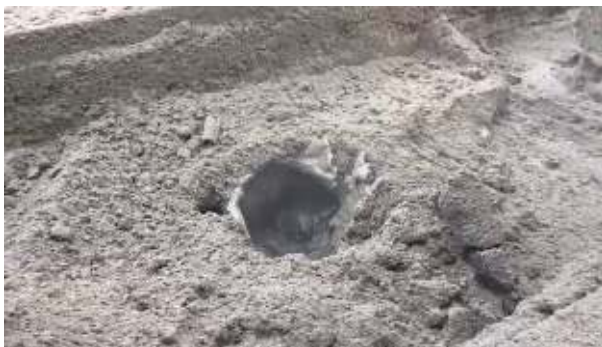
Afbeelding 3.1 Beeld van de leidingbreuk (foto: Veiligheidsregio Haaglanden)

Aanrijdend bleek al dat met de 4-gasmeter was gemeten dat het zuurstofpercentage was gedaald naar 20,2%, een behoorlijke daling. Eenmaal ter plaatse bleek het te gaan om een gat van circa 30 centimeter op een t-splitsing in de buisleiding. De buisleiding zelf had een diameter van 40 centimeter. Door de hoge druk die achter de uitstroom van de CO₂ zat, was er een enorme herrie in de omgeving van het lek. De eigenaar van de leiding had direct actie ondernomen om de leiding af te gaan sluiten. De dichtstbijzijnde afsluiter bevond zich echter op circa vijf kilometer van de breuk, en het afsluiten is bovendien complex, dus dat was niet zomaar gebeurd.

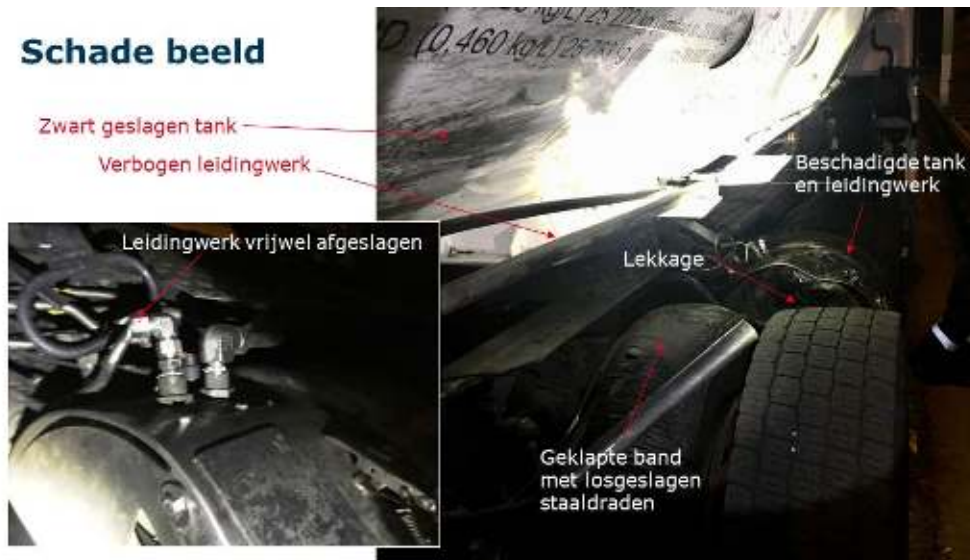
Afbeelding 4.2 Beeld van de lekkende LNG-tank (foto: Veiligheidsregio Zuid-Holland Zuid)

Bij de opstellijn is vervolgens een actieplan gemaakt. De eerste handelingen waren om ruim af te zetten met een opstellijn op circa 100 meter, ontstekingsbronnen weg te nemen en door zorgvuldig in de omgeving te meten het verspreidingsgebied van het gas in kaart te brengen. Vervolgens zijn alle afsluiters op de tank dichtgedraaid door de ploeg. De uitstroom van de lekkage stopte toen echter niet. Daarna is een verdere verkenning gedaan, tijdens welke aan de andere kant van de vrachtwagen ook een LNG-brandstoftank aangetroffen werd. Hierop zijn de afsluiters aan die kant eveneens dichtgedraaid, waarna de lekkage stopte.

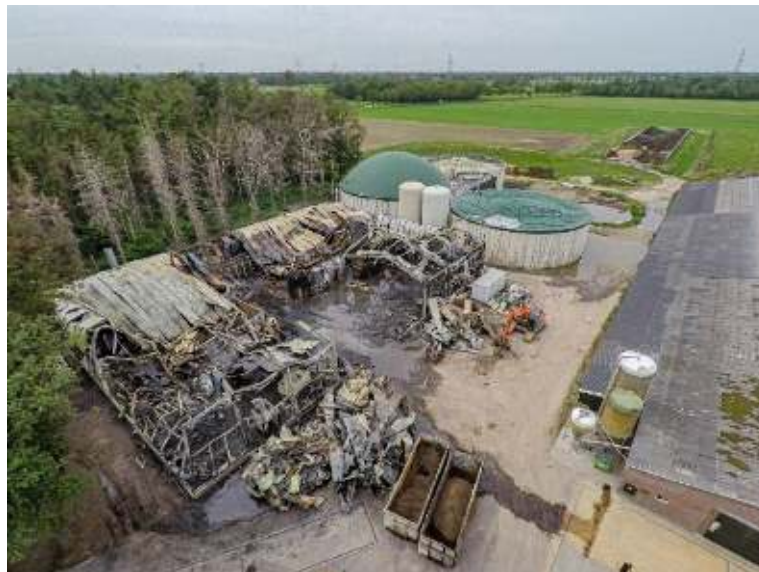
Afbeelding 5.2 Schade na de brand (foto: Marcel van Saltbommel)

(...): stel dat hij nu barst?” Tevens was het zo dat door het wegvallen van de stroom de roering in de silo’s stopte, maar de mesttoevoer bleef doorstromen vanaf de kippenschuur. Hierdoor liep een gedeelte van de mest over en kwam naar buiten toegelopen. Terugkijkend op dit incident is Bos tevreden met de keuze om snel op te schalen. Ook de onderlinge samenwerking tussen eenheden, Officieren van Dienst en de Hoofdofficieren van Dienst verliep zijns inziens erg goed. Daarnaast was men scherp op de gevaarherkenning, zoals de risico’s van branduitbreiding naar de vergisters. Wat hij een volgende keer anders zou aanpakken is het aanwijzen van iemand als veiligheidsfunctionaris. In dit geval was er het risico dat H₂S mogelijk over de weg kon trekken, terwijl er in dit potentiële verspreidingsgebied brandweermensen zonder ademlucht rondliepen. “Als OvD ben je in sommige gevallen te druk om dit soort situaties te monitoren. Bij grotere of complexe incidenten zou ik een collega aanwijzen die specifiek let op de veiligheid in en rondom het incidentterrein.”

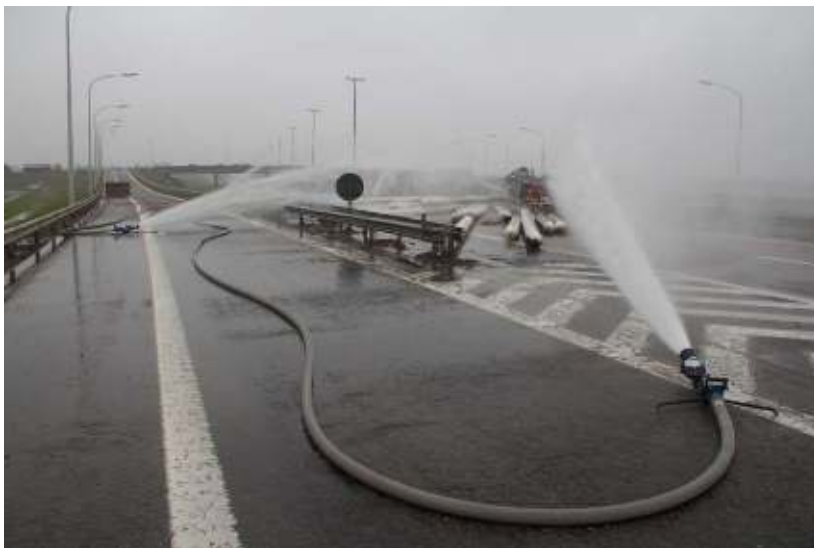
Afbeelding 7.1 Koeling van de gascilinders (foto: Hulpverleningszone Waasland)

“Je weet niet wat de mechanische impact is van het ongeval en de warmtestraling op de tubes”, aldus Van Goethem. “Ik heb meteen bij aankomst daarom opdracht aan de collega’s gegeven om meer afstand te nemen en, waar mogelijk vanuit dekking, proberen in te zetten op koeling en zoveel mogelijk hitte proberen weg te nemen. De veiligheidsafstand hebben wij op 300 meter gezet, waarbij alleen personeel met een dringende opdracht dichterbij mocht komen. Ook zijn we gaan verkennen om te kijken of er in de tweede vrachtwagen, geladen met een container, geen gevaarlijke lading zat. Dan zit je mogelijk met domino-effecten.” Al snel bleek dat deze container leeg was. Wel is al in de beginfase vastgesteld dat redding van het slachtoffer, dat bekneld zat in de cabine, niet meer mogelijk was. Door de impact en de brand was duidelijk dat het slachtoffer moest zijn overleden. Ook was het uitvoeren van een reddingspoging door de betrokkenheid van de gasflessen onmogelijk.”

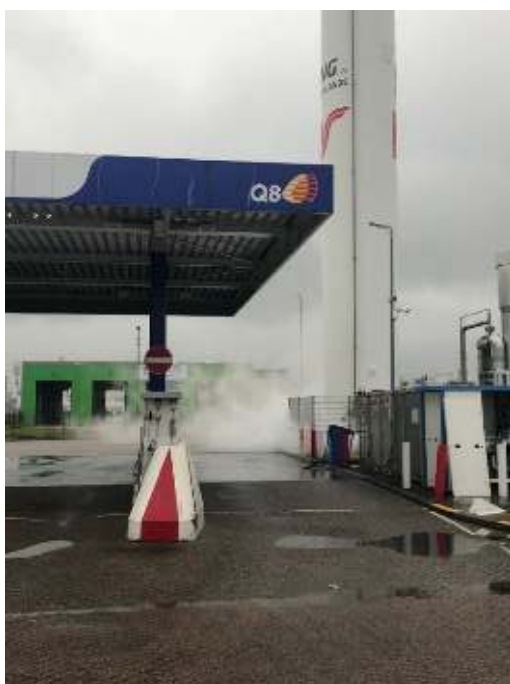
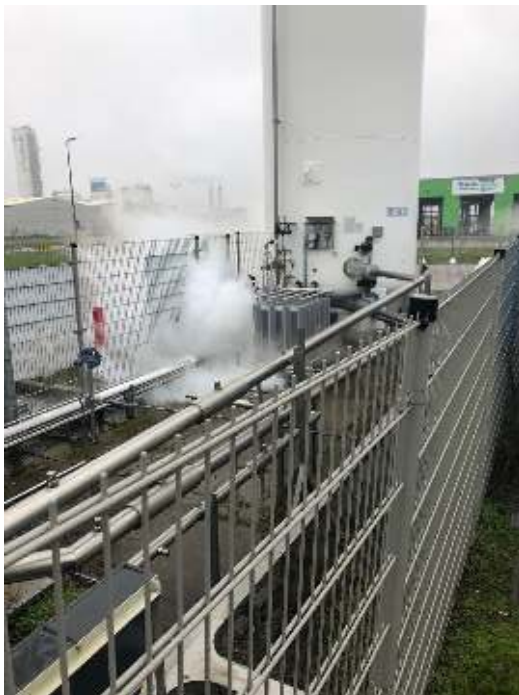
Afbeelding 8.1 Lekkage van de LNG-tank (foto: Veiligheidsregio Rotterdam-Rijnmond)

Bij aankomst was de karakteristieke witte LNG-wolk duidelijk waarneembaar, afkomstig uit een aflat in een leiding. “Je gaat op dat moment op zoek naar informatie,” aldus Ter Haar. Bij het tankstation was een soort controleruimte aanwezig, waar een grote hoeveelheid informatie te vinden was. Ter Haar vond het op dat moment lastig zoeken naar wat voor hem op dat moment de juiste informatie was en wat de noodnummers waren die hij kon bellen. Hij kreeg ondersteuning van een collega die een vergelijkbaar incident had meegemaakt enkele maanden daarvoor en daarom ter plaatse was gekomen om zijn hulp aan te bieden. Het bedrijf had de lekkage zelf ook geconstateerd vanuit een centrale bedieningsruimte
