Vooronderzoek depositie bij branden met zonnepanelen

Een verkennende studie naar de depositie van verbrandingsproducten als gevolg van brand met substantiële hoeveelheden zonnepanelen

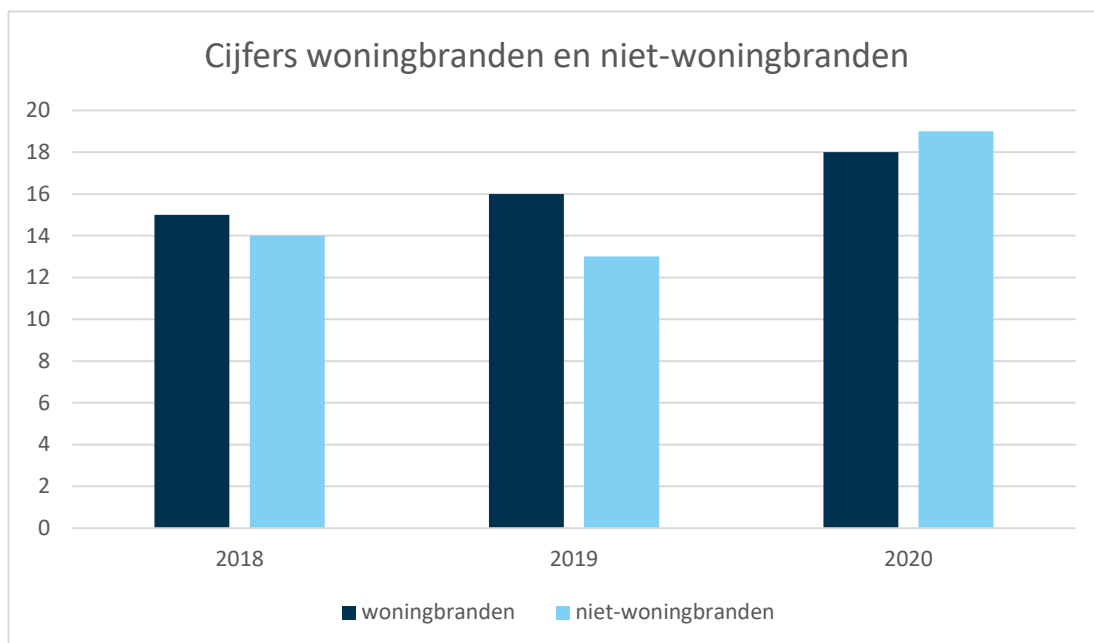
Figuur 2.1 Cijfers van woningbranden en niet-woningbranden met zonnepanelen

Bij geen van de woningbranden heeft depositie in het effectgebied plaatsgevonden. Drie branden hebben plaatsgevonden in zonneparken, de rest van de branden waren branden in gebouwen of andersoortige bouwwerken. Niet alle niet-woningbranden zijn grotere branden geweest, het kan ook gaan om kleinere branden in andere gebouwen of zonneparken. In bijlage 1 is een volledig overzicht opgenomen van alle branden, waarbij ook het gebouwtype is gespecificeerd of is aangegeven wanneer het een zonnepark betreft.
