Infoblad energietransitie voor incidentbestrijders

Datum: 21 juni 2022

Versie: 2.0

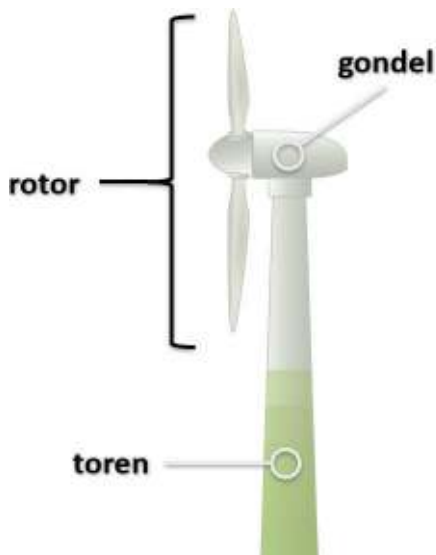
Figuur 1.1 Schematische impressie van een windturbine

Voor de brandweer bestaat een windturbine doorgaans uit drie hoofdonderdelen: de rotor, de gondel en de toren. Dit is schematisch weergegeven in Figuur 1.1. In de aandachtkaart *Bestrijding incidenten windturbine*, opgenomen in Bijlage 1, wordt uitgebreid ingegaan op de verschillende onderdelen die aanwezig zijn in de gondel.

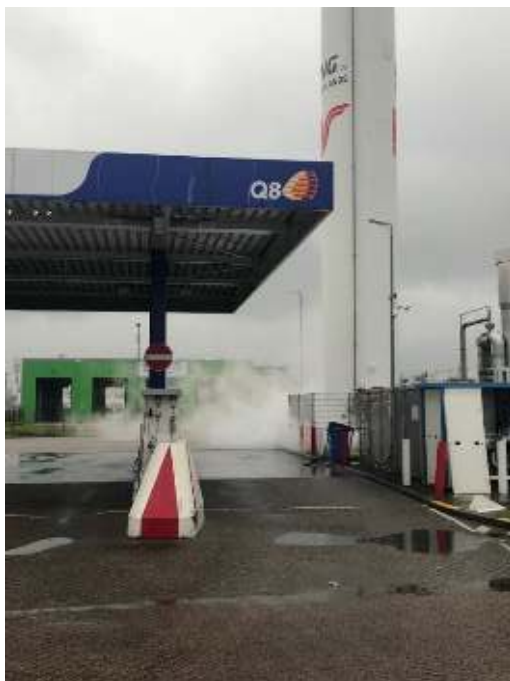
Afbeelding 8.1 Lekkage van de LNG-tank (foto: Veiligheidsregio Rotterdam-Rijnmond)

Bij aankomst was de karakteristieke witte LNG-wolk duidelijk waarneembaar, afkomstig uit een aflat in een leiding. “Je gaat op dat moment op zoek naar informatie,” aldus Ter Haar. Bij het tankstation was een soort controleruimte aanwezig, waar een grote hoeveelheid informatie te vinden was. Ter Haar vond het op dat moment lastig zoeken naar wat voor hem op dat moment de juiste informatie was en wat de noodnummers waren die hij kon bellen. Hij kreeg ondersteuning van een collega die een vergelijkbaar incident had meegemaakt enkele maanden daarvoor en daarom ter plaatse was gekomen om zijn hulp aan te bieden. Het bedrijf had de lekkage zelf ook geconstateerd vanuit een centrale bedieningsruimte

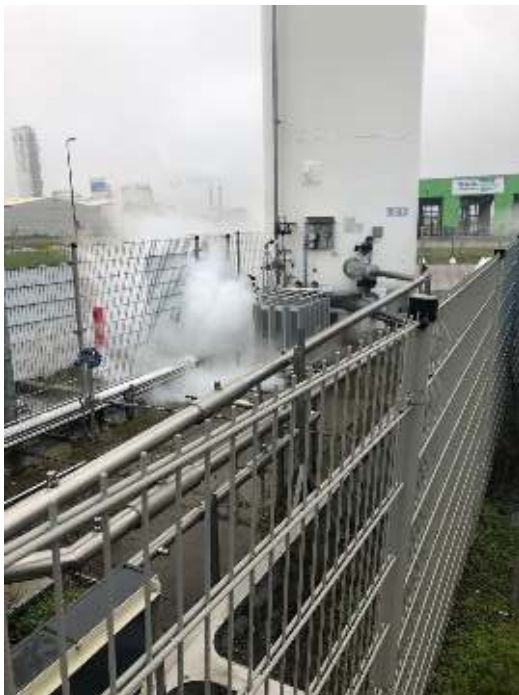
Afbeelding 8.2 Lekkage van de LNG-tank (foto: Veiligheidsregio Rotterdam-Rijnmond)

De monteur constateerde uiteindelijk dat door een combinatie van factoren de lekkage niet te stoppen was. De enige optie die overbleef was het aan laten rukken van tankwagens en de inhoud van de LNG-tank overhevelen in deze tankwagens. Dit laten regelen door de betrokken partijen, zoals de exploitant, kost tijd: dit soort tankwagens zijn immers niet op afroep beschikbaar. De eerste tankwagen was 13:15 uur ter plaatse, zo'n drie uur na aanvang van het incident. Zodra het overhevelen eenmaal was gestart, heeft de brandweer het incident overgedragen aan het bedrijf. 's Avonds is Ter Haar nog een keer gaan controleren hoe die overdracht verliep. Uiteindelijk is om 19:00 de laatste tankwagen bij het tankstation vertrokken.
