# Berging elektrische voertuigen na incidenten in parkeergarages

© Nederlands Instituut Publieke Veiligheid (NIPV), 2025

| Datum | 22 april 2025 |

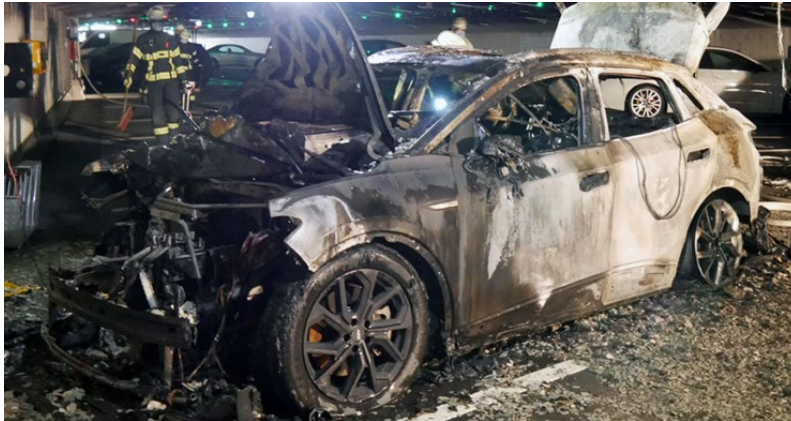
**Figuur 2.4 Uitgebrand EV parkeergarage Ravensburg** (Pichler, 2021)

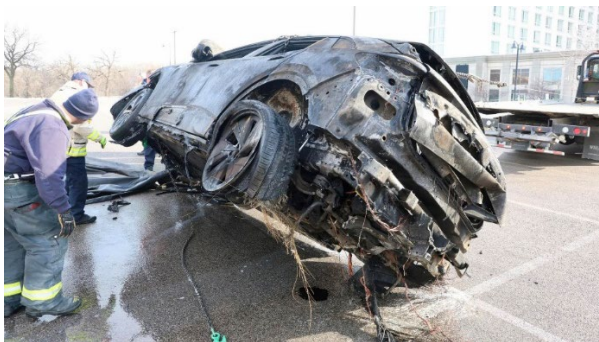
**Figuur 2.5 De uitgebrande auto wordt naar buiten gesleept met een sleepwagen** (Olk, 2024)

Op donderdagochtend 18 januari 2024 ontstond er brand in een elektrische Volkswagen ID.4 in een parkeergarage in Rosemont (Illinois). Binnen de parkeergarage bevonden zich diverse laadpunten: acht op de eerste verdieping en tien op de zesde verdieping. De Volkswagen ID.4 was aangesloten op een van deze punten. Om het vuur te doven werd gebruikgemaakt van een verzwaarde branddeken. Een speciaal team voor gevaarlijke stoffen werd opgeroepen om de situatie te beoordelen. Toen de brand onder controle was, werd de auto met een sleepwagen naar buiten verplaatst. Figuur 2.5 laat zien hoe het EV met een ketting is bevestigd aan de sleepwagen. Het duurde vijf uur om het EV te blussen. Na het bestrijden van de brand werd de auto afgevoerd. Een brandweerauto reed erachteraan voor het geval dat de auto opnieuw zou ontbranden (Fire Engineering, 2024; Wessel, 2024).

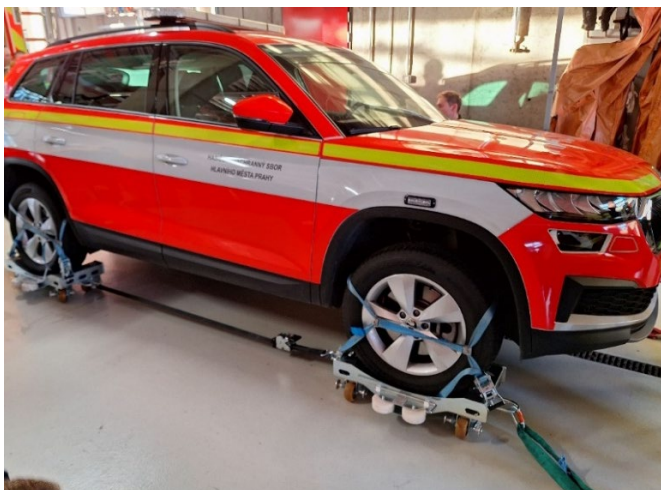
Figuur 3.1 Autodolly's (Hessels, 2025)

Autodolly's zijn op wielen bevestigde platen waarop een auto kan worden getransporteerd. In de volksmond worden dolly's ook wel hondjes genoemd. De dolly's kunnen onder een voertuig worden geplaatst, waardoor het verplaatst kan worden zonder de eigen wielen of aandrijving te gebruiken. Het voertuig wordt aan één zijde opgekrikt. Hierdoor komen twee wielen vrij te liggen, waar de autodolly's onder worden geplaatst. Vervolgens wordt de andere kant van het voertuig opgekrikt, zodat de andere twee wielen vrij komen te liggen waar ook dolly's onder worden geplaatst. Als het voertuig op vier dolly's staat kan het vrij worden verreden in verschillende richtingen (Interview berger). Figuur 3.1 laat een auto geplaatst op dolly's zien. In deze figuur is te zien dat aan de dolly onder het rechtervoorwiel een spanband is bevestigd. Eenzelfde spanband is ook bevestigd aan de dolly onder het linker voorwiel. Twee personen kunnen op deze manier het voertuig uit de parkeergarage trekken.

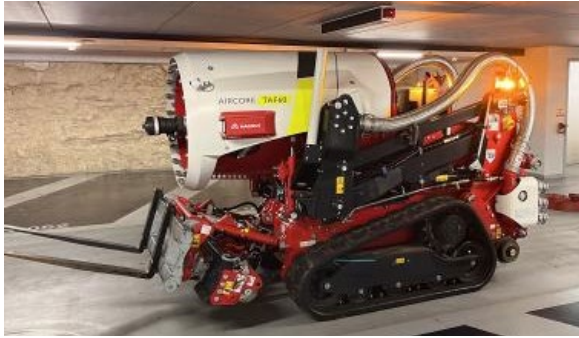
**Figuur 3.3 Magirus AirCore TAF-35 (interview VRZL)**

Een blusrobot is een op afstand bedienbare blusvoorziening op rupsbanden. Sommige blusrobots hebben ook de mogelijkheid om auto's te verplaatsen. De Magirus AirCore TAF-35 blusrobot die in figuur 3.3 wordt weergegeven bevat vorken waarmee obstakels kunnen worden vertild en versleept. De TAF-35 is 2 meter hoog en weegt 3.900 kg. De blusrobot bevat lepels waarmee, zoals in figuur 3.4 weergegeven, een personenauto op kan worden getild. De robot is hier echter niet specifiek voor ontwikkeld (interview VRZL; Magirus, 2018).

Tijdens praktijktesten is gebleken dat de verbinding tussen robot en bestuurder aandacht vergt (Interview VRZL). In de praktijktesten werd gebruikgemaakt van een wifi-verbinding. Deze was wisselvallig, met name binnen de parkeergarage. Een verbinding via een 4G- of 5G-netwerk zou stabielere zijn, en een grotere afstand kunnen overbruggen (Interview VRZL).<sup>5</sup> Tot slot is het niet duidelijk in hoeverre een blusrobot brand- of rookbestendig is, en in hoeverre blusrobots op bevuilde of natte ondergrond voldoende mobiliteit hebben om te manoeuvreren of een helling te beslechten (Interview VRZL).

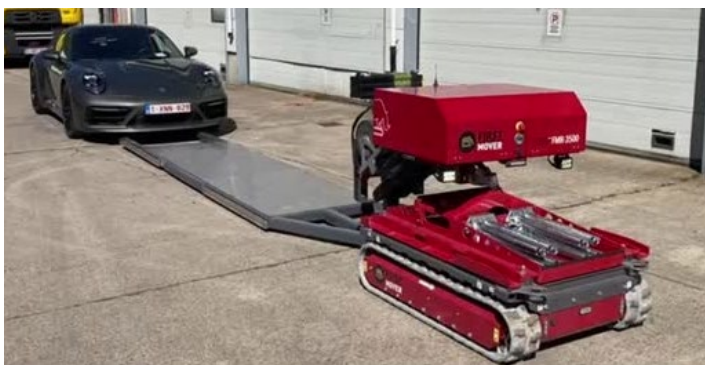
Bergingsrobots die bedoeld zijn om personenvoertuigen te bergen, kunnen verschillende methodes toepassen om een auto op te tillen. Zo kunnen ze een hydraulische laadklep hebben, zoals te zien op Figuur 3.5. Een bergingsrobot kan ook een flatbed hebben dat onder de auto geplaatst kan worden, om die vervolgens op te tillen. Dit is te zien in Figuur 3.6. Bergingsrobots worden doorgaans aangedreven door een unit met twee rupsbanden die op afstand bestuurbaar is.

**Figuur 3.6 First-mover bergingsrobot met een flatbed (First Mover, 2023).**
