Casüistiek uit brandonderzoek

# TRENDS OM VAN TE LEREN 2

# Voorwoord

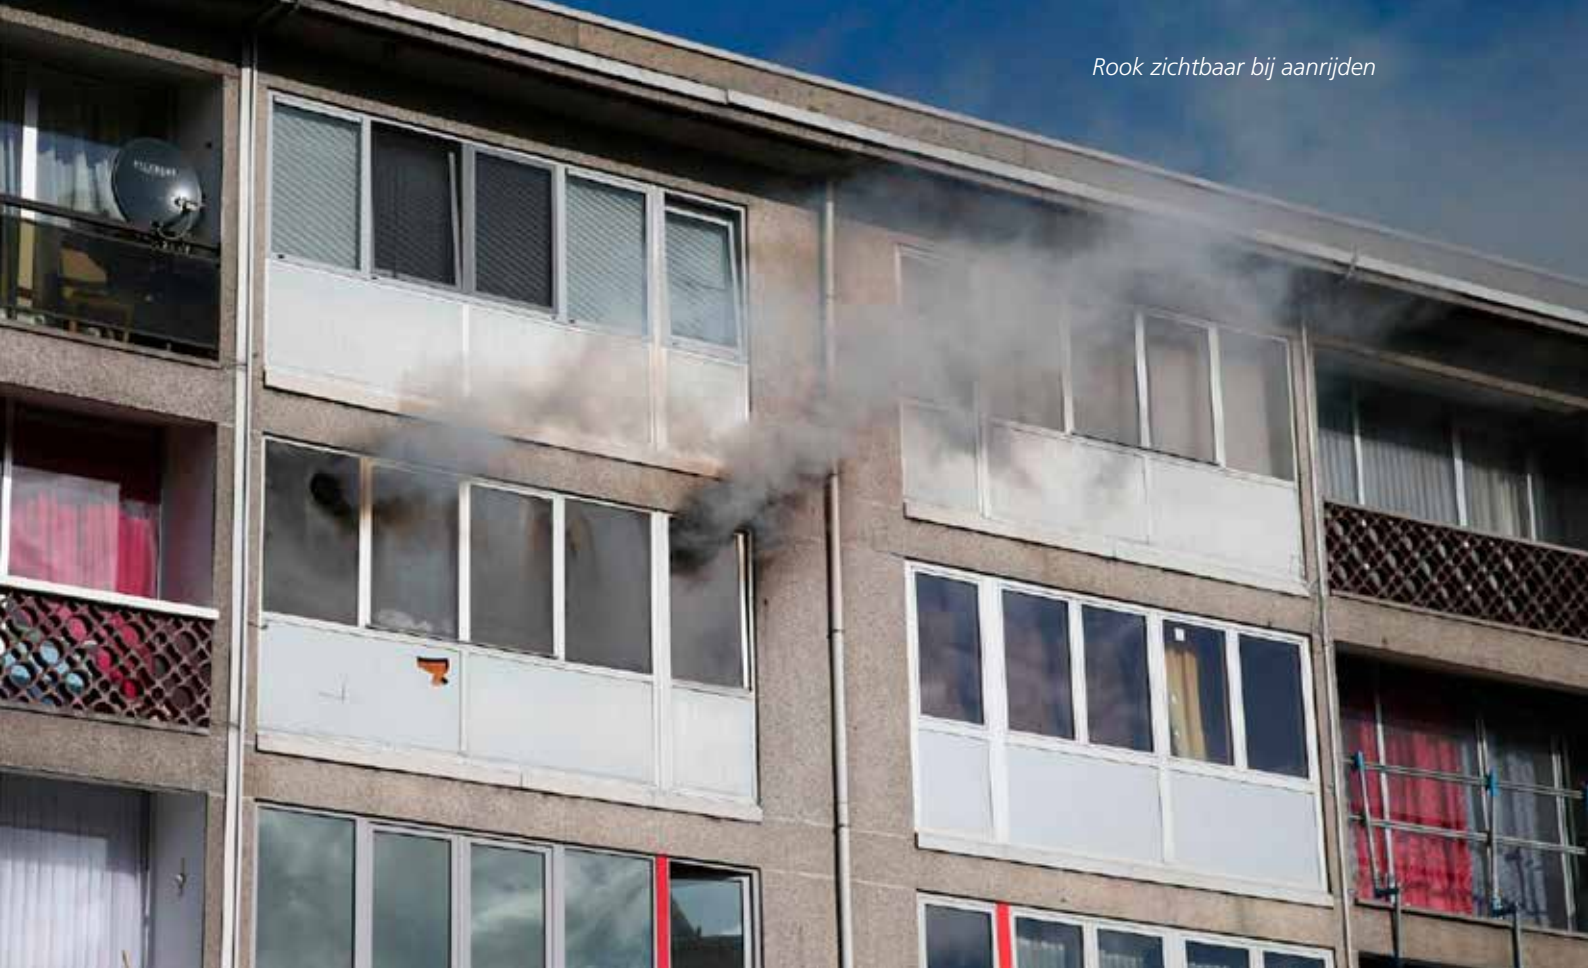
Smokestopper

Hierdoor verspreiden de rook en warmte zich naar alle bovenliggende verdiepingen en appartementen.

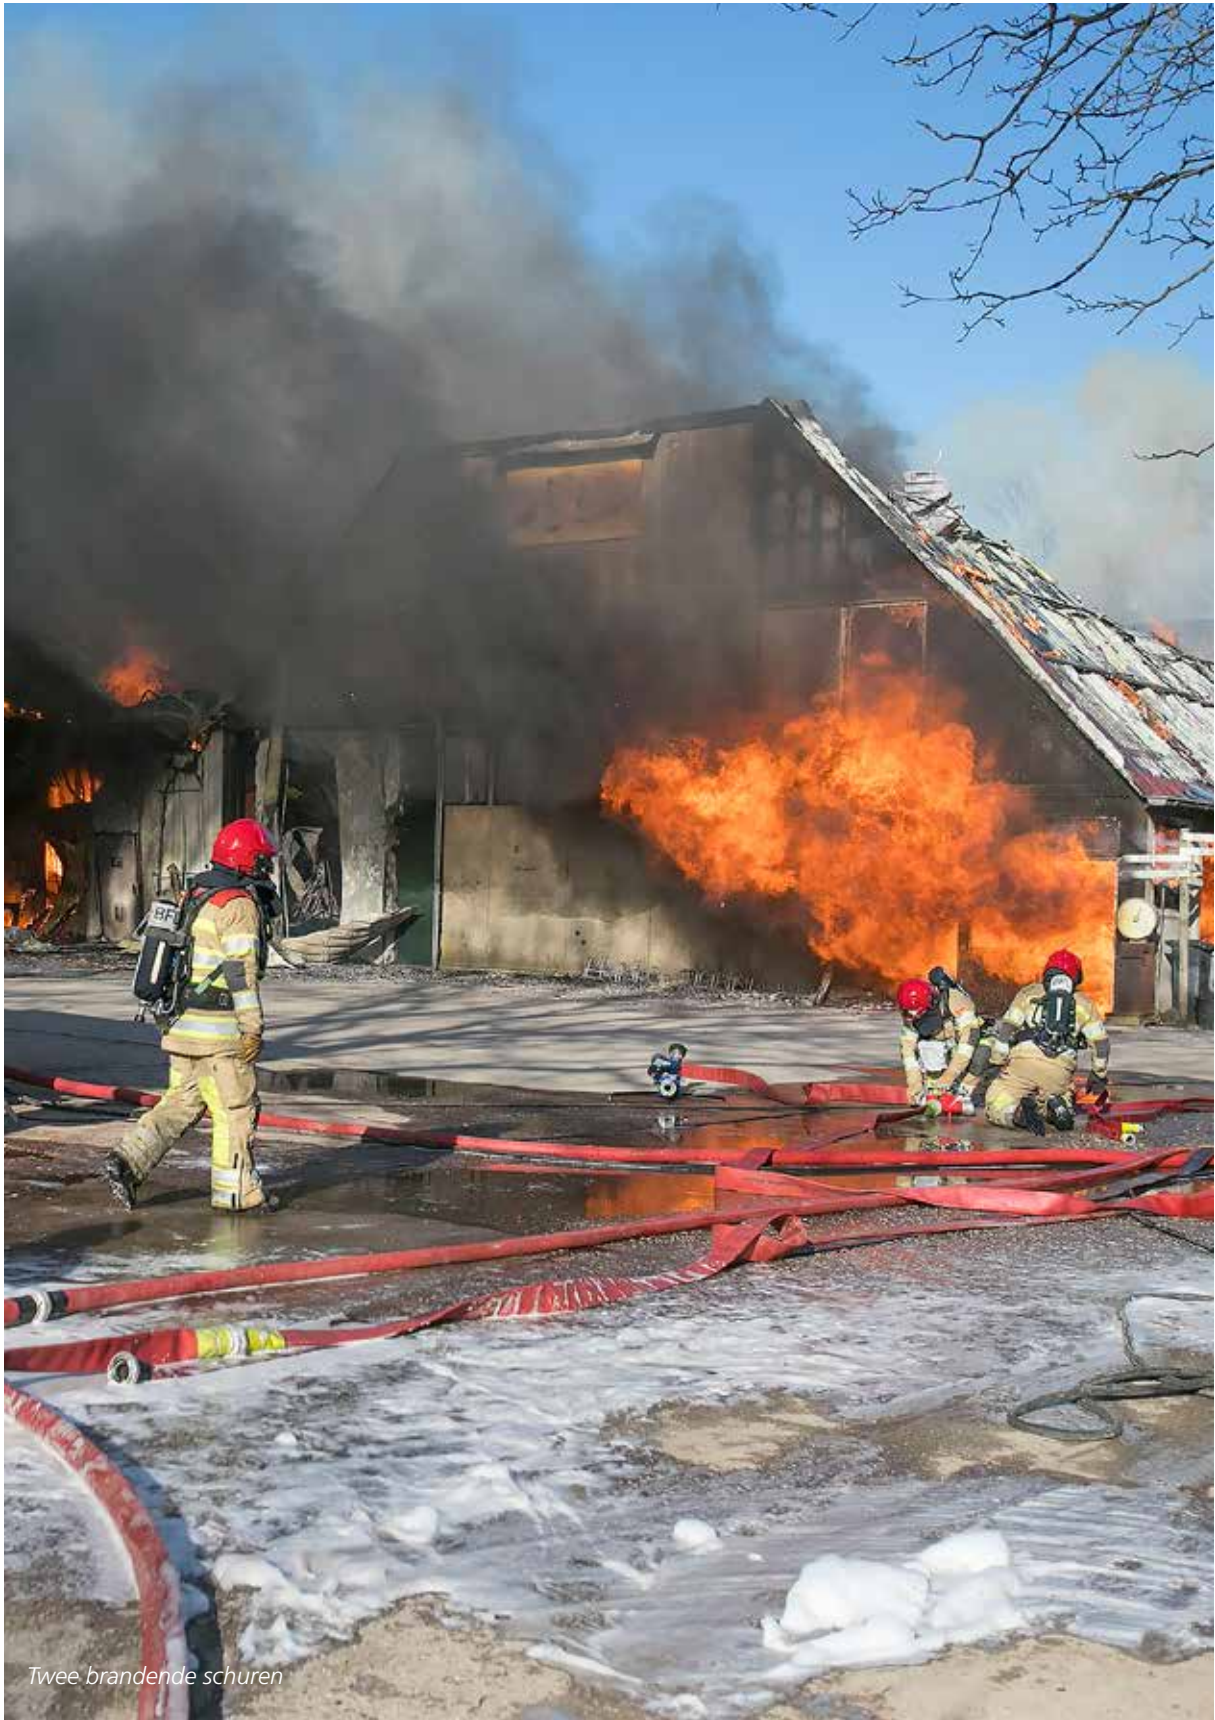
De brand heeft zich vermoedelijk verspreid via de loze ruimten achter de betimmering. Zowel via het vlas in de inhammen van de betonwand dat als isolatie is gebruikt als via het riet (of de rietresten) onder de kap. Omdat de brand achter de betimmering woedt, is deze niet bereikbaar. Hierdoor ontwikkelt de brand zich, waardoor het polyurethaan uiteindelijk mee gaat branden.

*Twee brandende schuren*

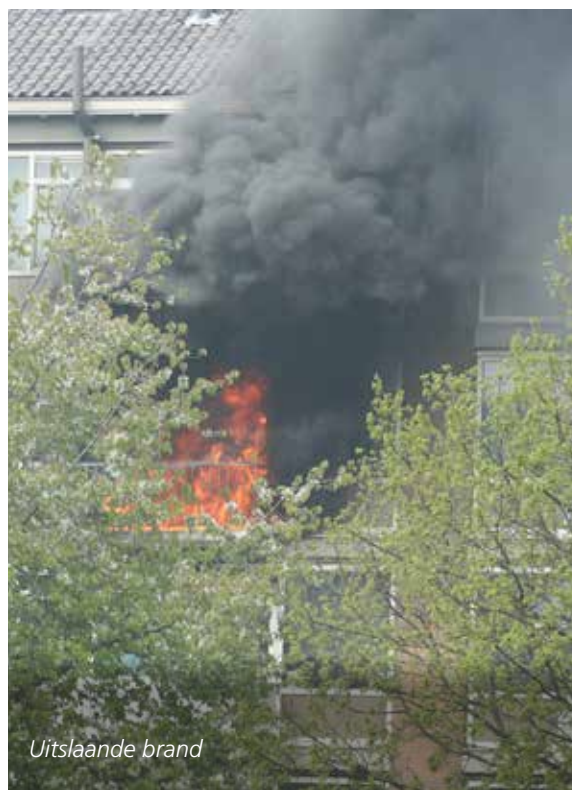
*Uitslaande brand*

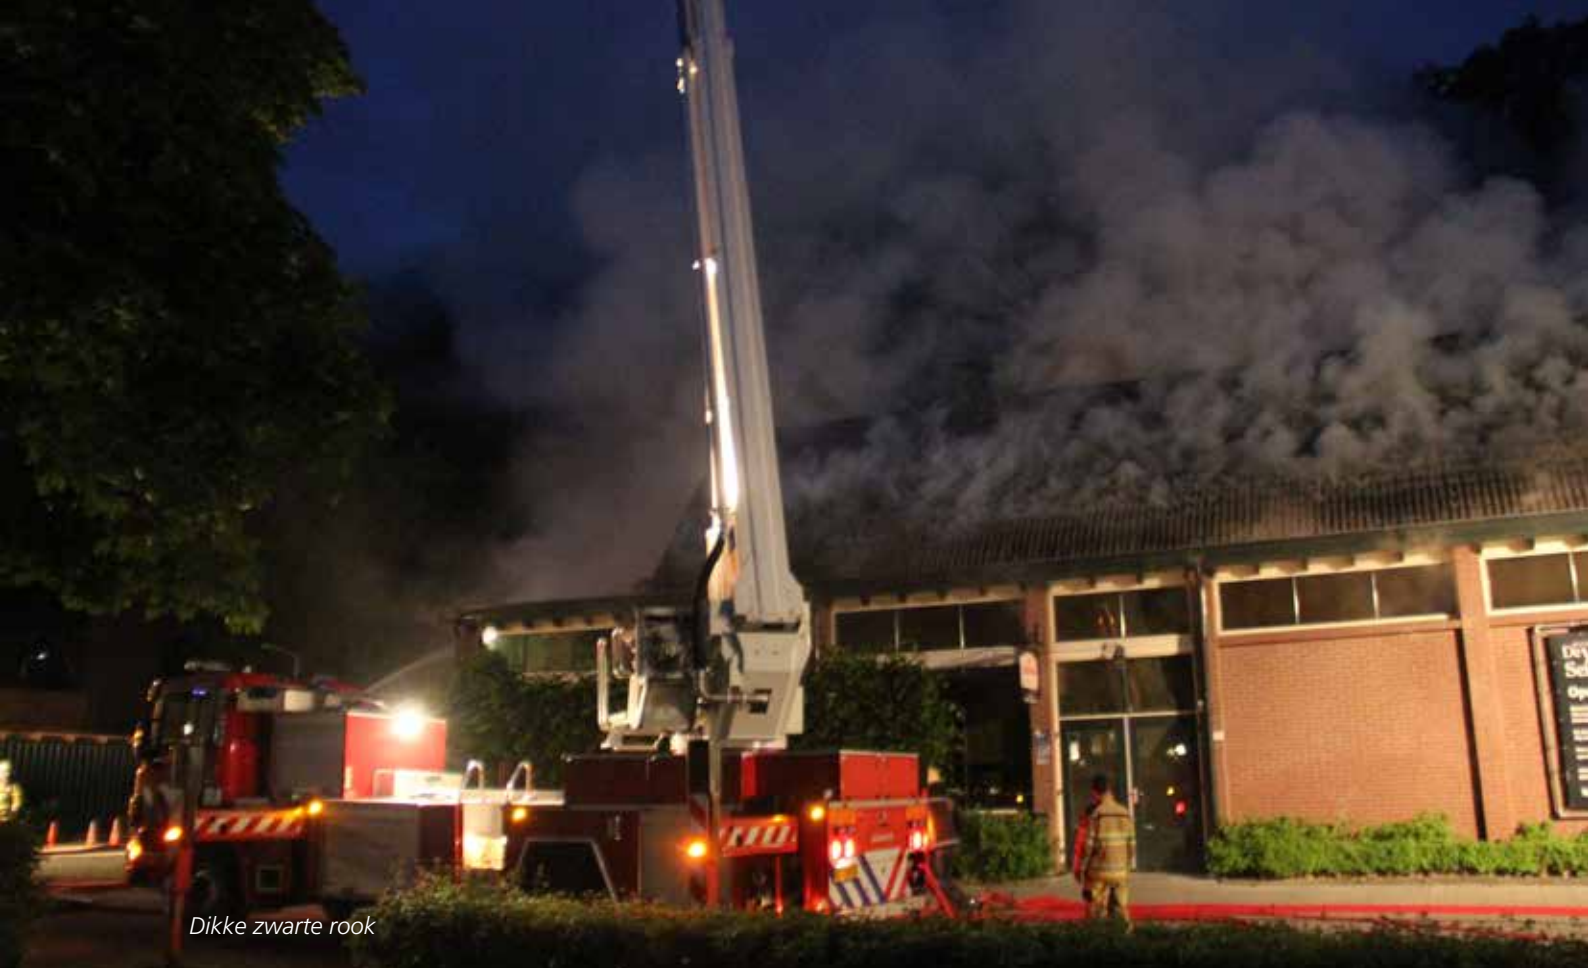
Dikke zwarte rook

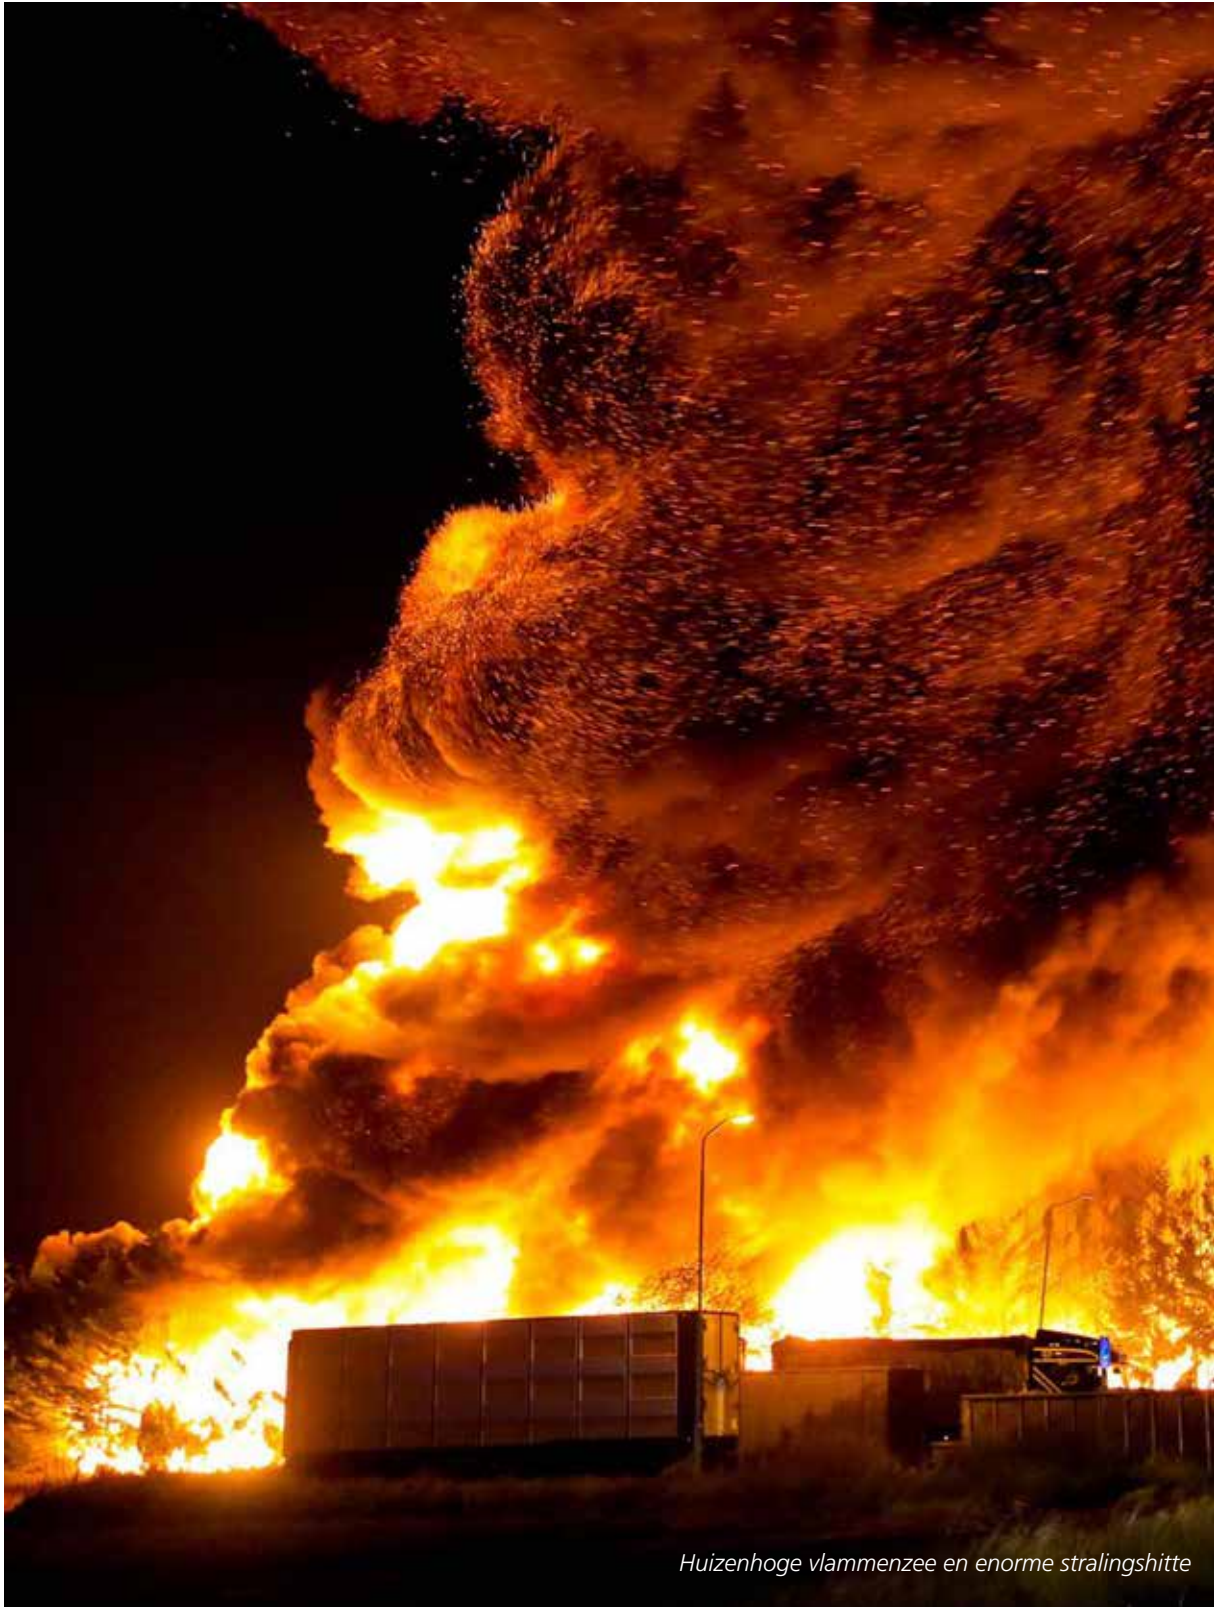
**Begin november worden in de nacht verschillende posten van Brandweer Brabant-Zuidoost gealarmeerd voor een brand bij een buitenopslag. Het bedrijventerrein van 50 bij 100 meter blijkt vol te liggen met stapels gebruikte autobanden die in hoogtes van 2 tot 5 meter zijn opgestapeld. Bij aankomst staan deze stapels volledig in brand. Ook twee vrachtwagens, een grijpkraan en een loods hebben door de hitte vlam gevat. De eerste eenheden worden geconfronteerd met een huizenhoge vlammenzee en een enorme stralingshitte.**

*Huizenhoge vlammenzee en enorme stralingshitte*

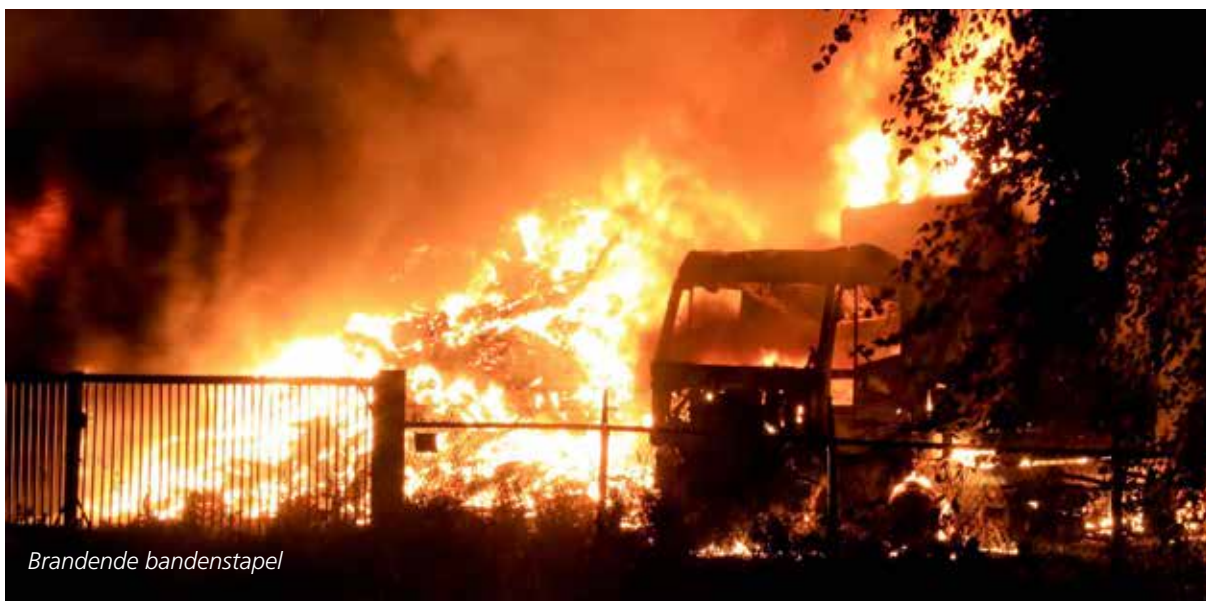
*Brandende bandenstapel*

Als er bij dergelijke branden sprake is van korstvorming is blussen met traditionele materialen bijna niet mogelijk. Wat rest is de gehanteerde aanpak van afgraven en onderdampelen. Het is daarom van belang om zo snel mogelijk geschikt materieel te laten komen. Bij voorkeur in samenwerking met sloopbedrijven die ervaring hebben met het werken onder deze omstandigheden. Daarbij dient alles klaar te staan op het moment dat de intensiteit afneemt en het afgraven kan beginnen. Tot die tijd leidt blussen alleen tot nog meer rook. Door de korstvorming, met daaronder de smeulende brand heeft ook het verder laten oplaaien van het vuur -waardoor de rook verder opstijgt- geen effect.

Na enig experimenteren is de oplossing gevonden. De berg wordt afgegraven onder bescherming van stralen om de machines te koelen. Het brandende materiaal wordt vervolgens in een met water gevulde container gedompeld. Daarmee koelt de machine en wordt het materiaal geblust (verzopen). Aan de andere kant haalt een machine de restanten uit de container. Daarna wordt het materiaal afgevoerd. De resten zijn nog warm, roken en stomen, maar de temperatuur is door deze aanpak zo sterk verlaagd dat er geen zelfontbranding meer ontstaat. De container wordt door de brandweer gevuld met water. Hierdoor blijft het waterverbruik beperkt.

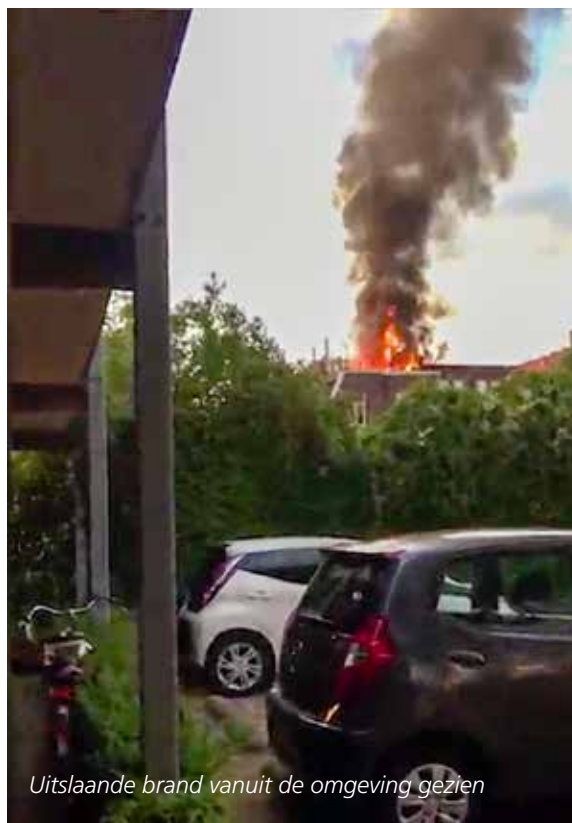
*“Het terras stond volledig in brand. Een inzet met één of twee hogedrukstralen zou niet genoeg koelend vermogen hebben gehad om de brand te blussen. De worplengte van een HD was hier, bij een hoogte van +/- 12 meter, onvoldoende. Met de verhoogde druk op een LD/O-bundel haal je die hoogte wel. De inzet van lage druk was in dit geval noodzakelijk en door de O-bundel snel inzetbaar. Uit brandonderzoek bleek de overslag naar het naastgelegen pand al in een vergevorderd stadium. Door de grote worplengte en het koelend vermogen, ten opzichte van de hogedrukstraal, is de O-bundel in mijn ogen op dit punt doorslaggevend geweest.”*

*Uitslaande brand vanuit de omgeving gezien*

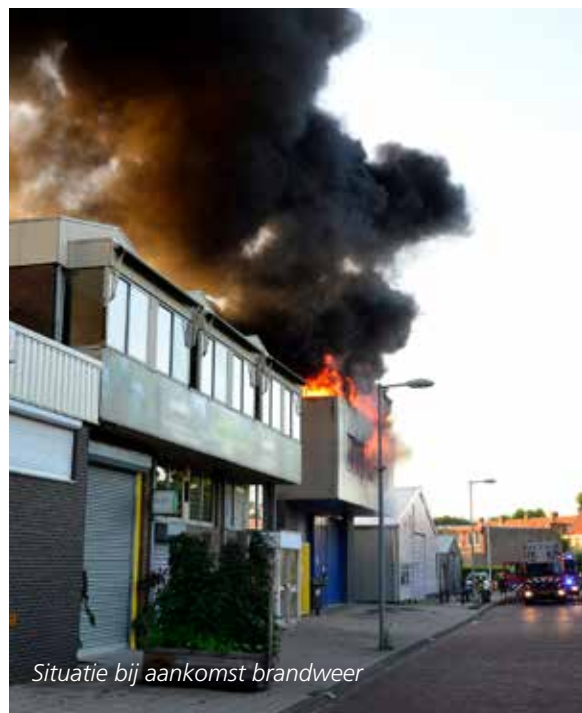
*Situatie bij aankomst brandweer*

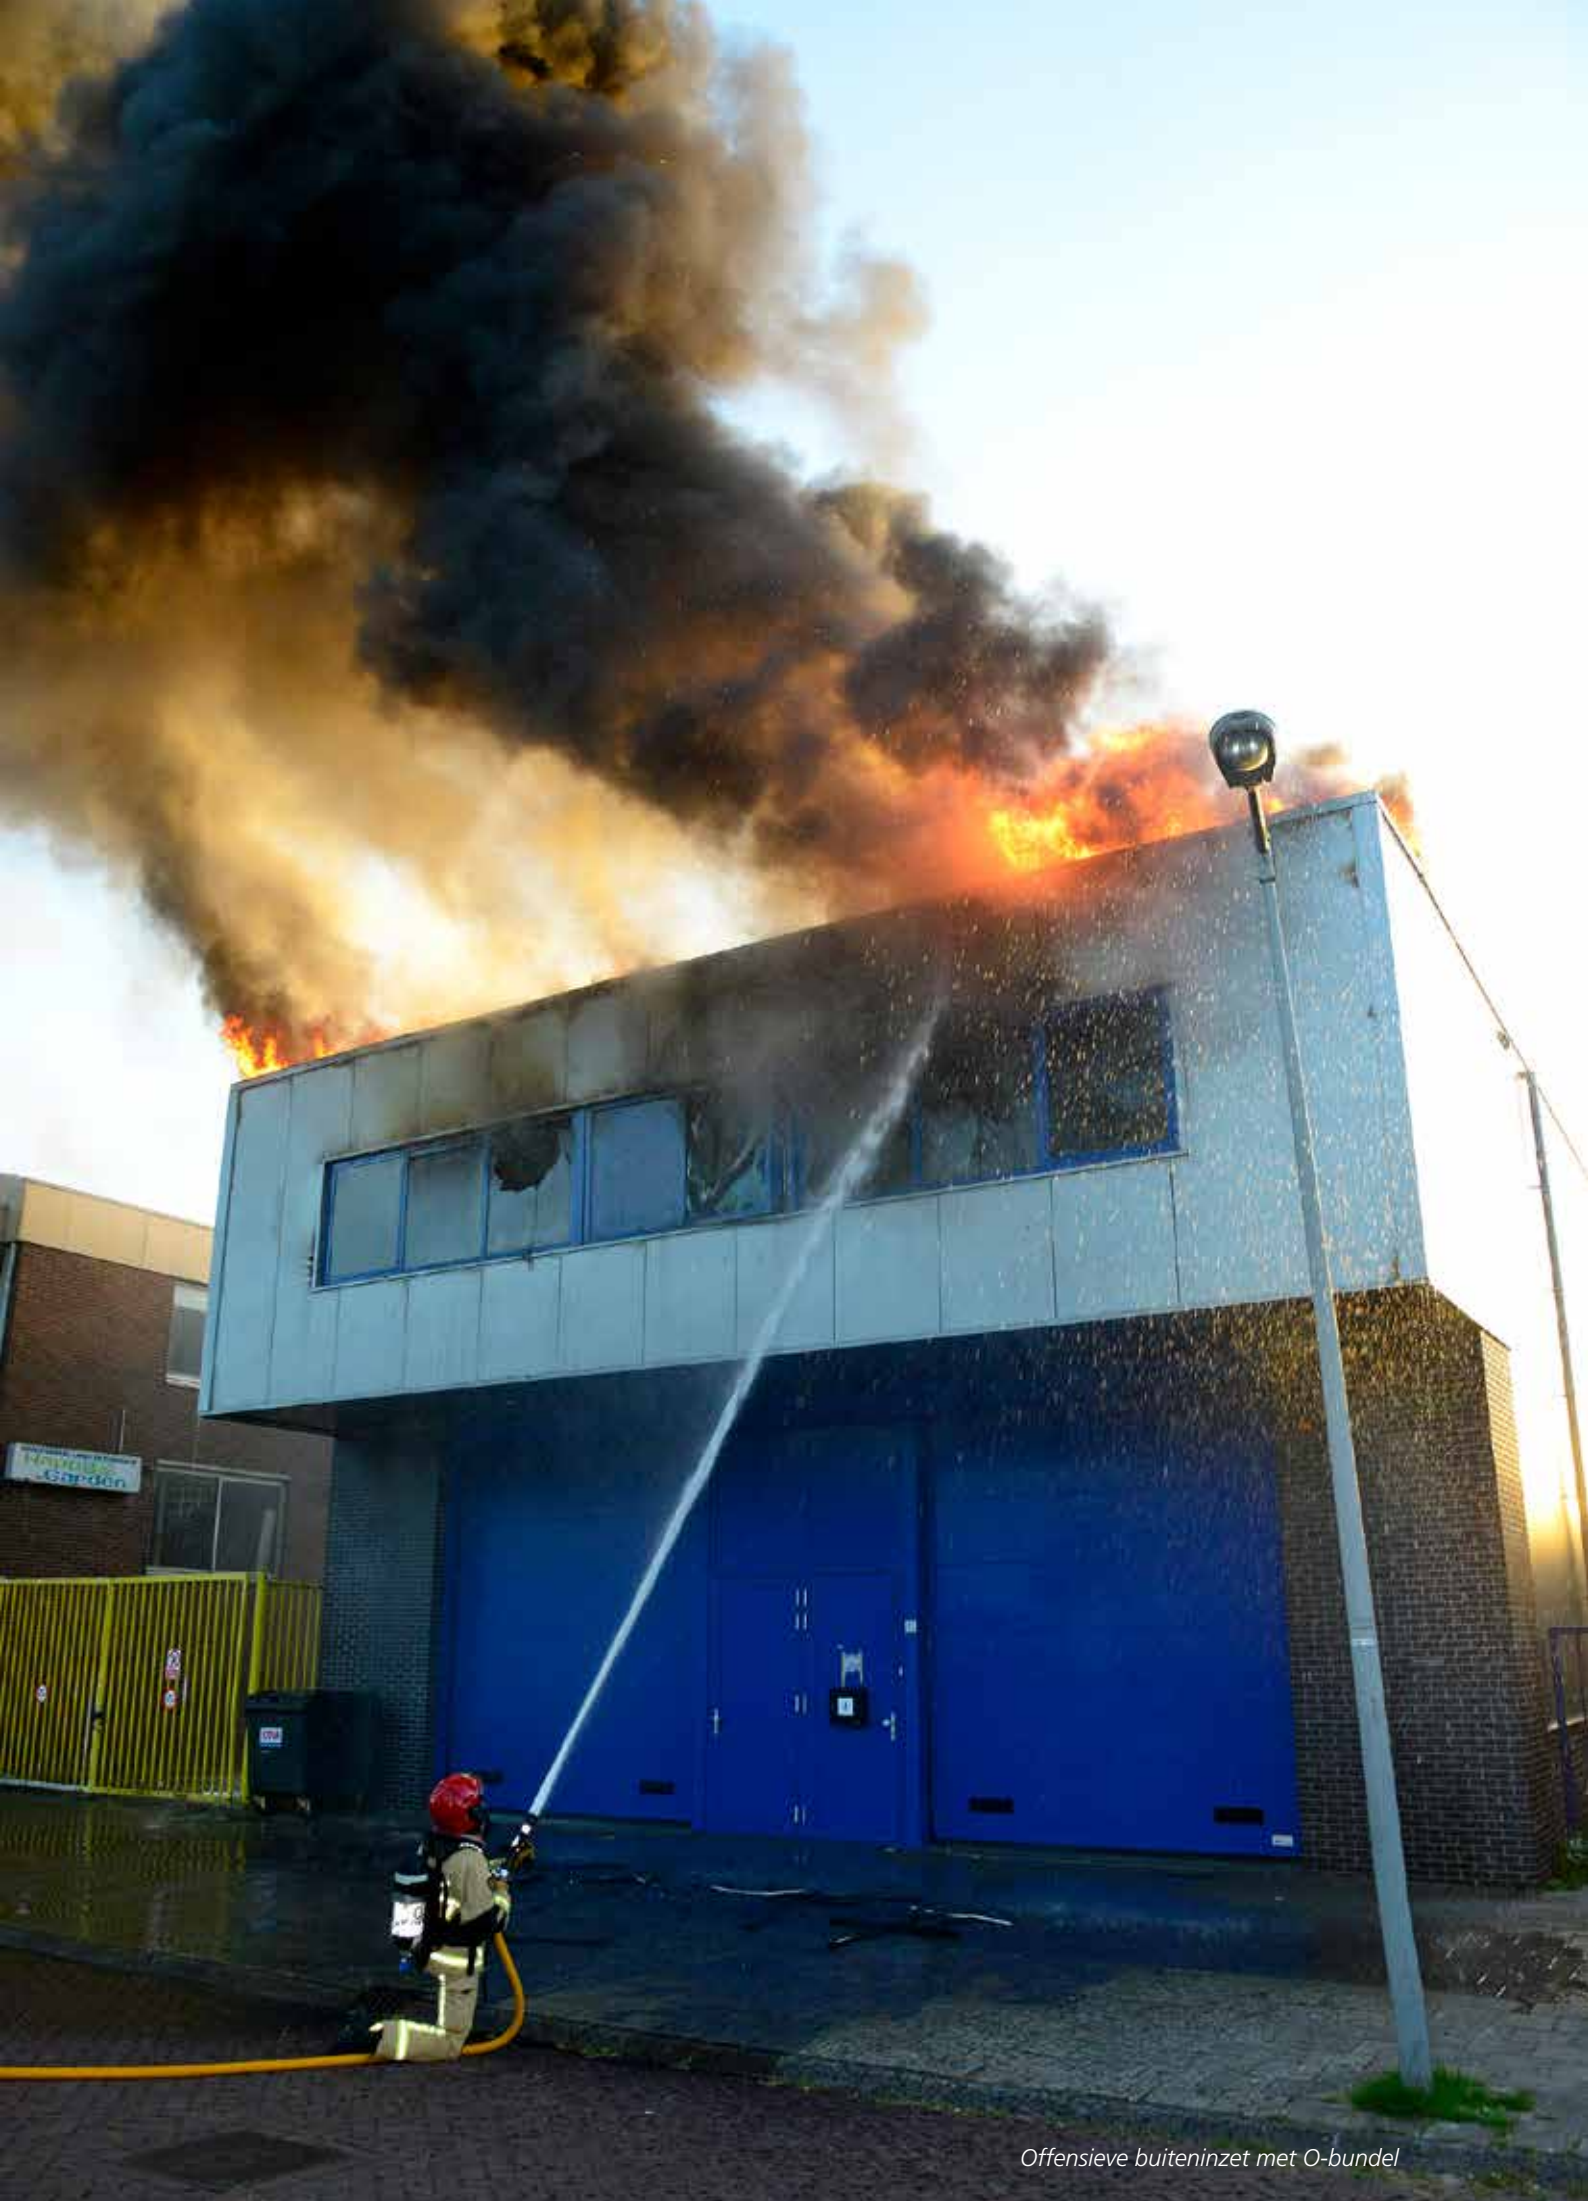
Bij aankomst worden alle toegangen dichtgehouden. Er worden geen extra openingen gemaakt. Hiermee wordt extra zuurstoftoevoer naar de brand voorkomen. Op de eerste verdieping aan de voorzijde wordt een *cold cutter* ingezet om de rookgassen te koelen. Het plan is om de rookgassen tegen het plafond van voor naar achter te koelen, door de cold cutter om de twee meter te plaatsen totdat de achterzijde bereikt wordt. Al snel nemen brand en rook af. Nu kan de ploeg naar binnen. Hier wordt offensief met lage druk (38mm) afgeblust.

*Offensieve buiteninzet met O-bundel*

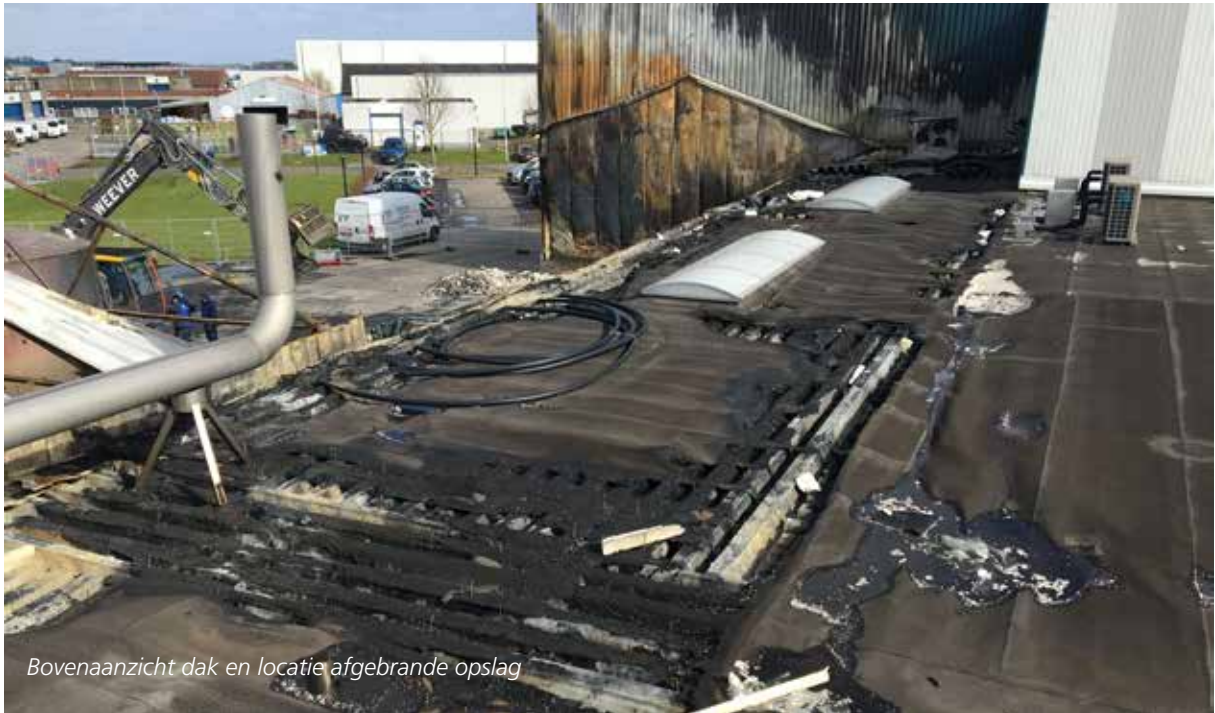
*Bovenaanzicht dak en locatie afgebrande opslag*

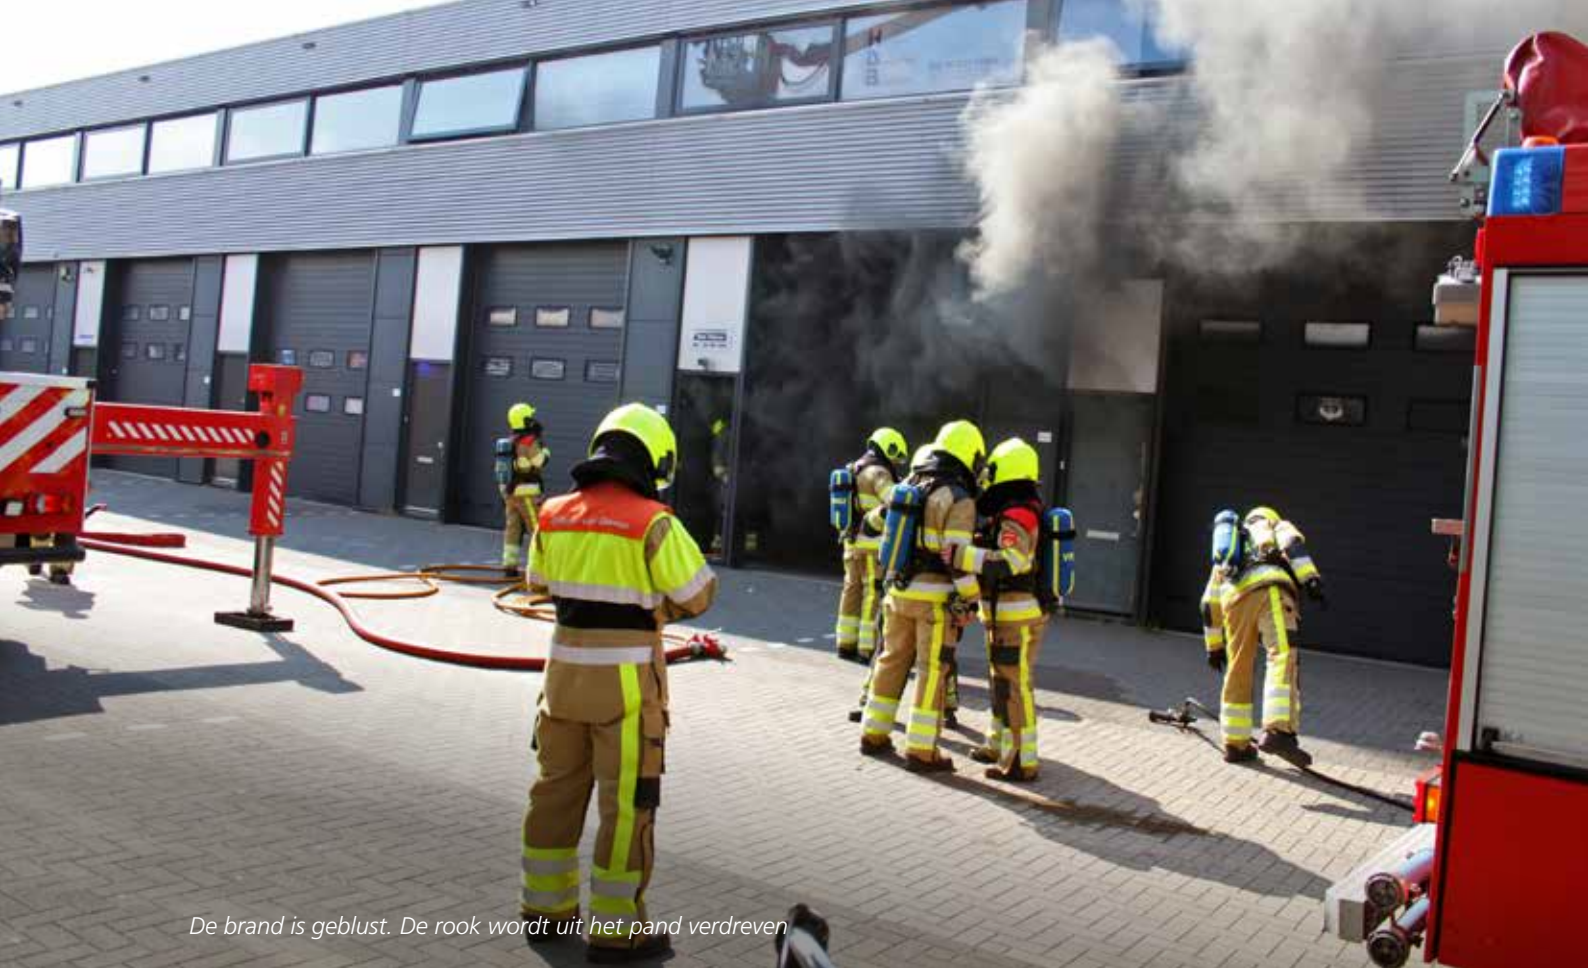
*De brand is geblust. De rook wordt uit het pand verdreven*

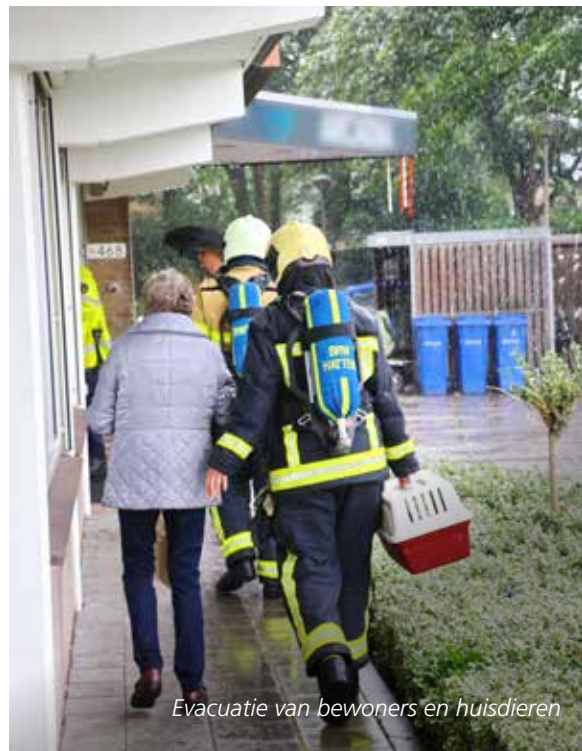
*Evacuatie van bewoners en huisdieren*

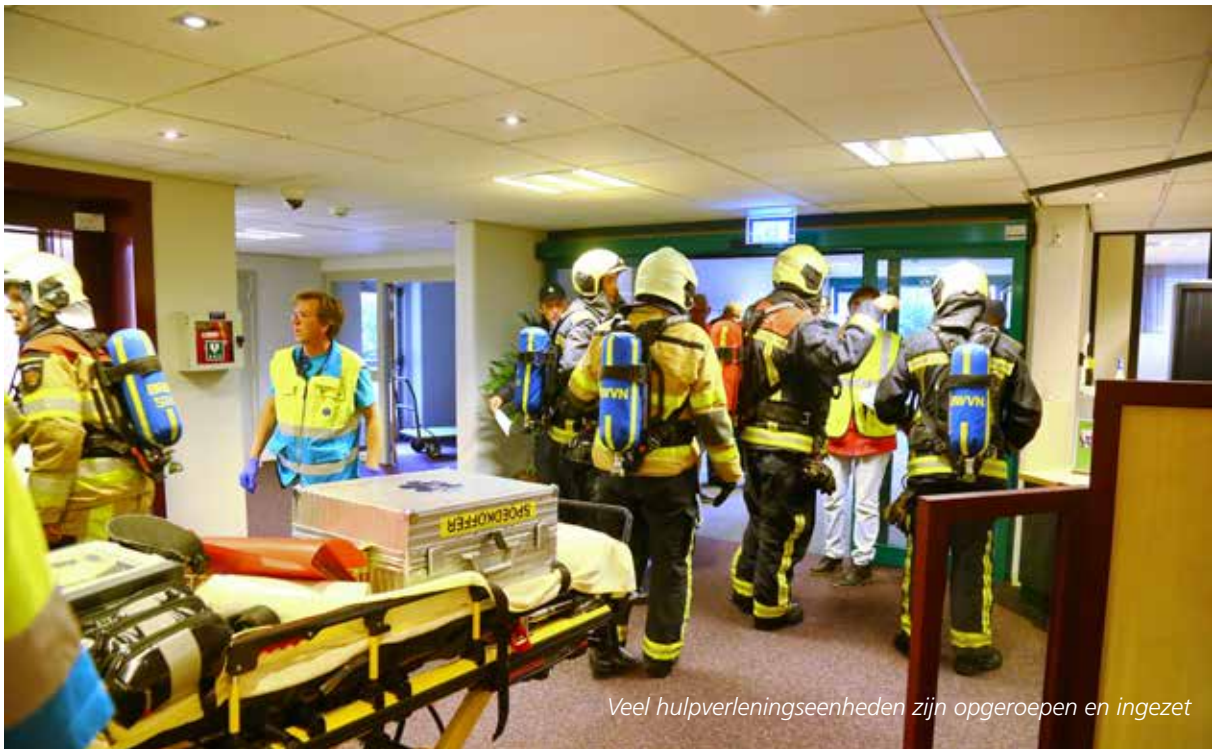
*Veel hulpverleningseenheden zijn opgeroepen en ingezet*
